③ボーリング調査の結果

<地すべり発生のメカニズムについて>

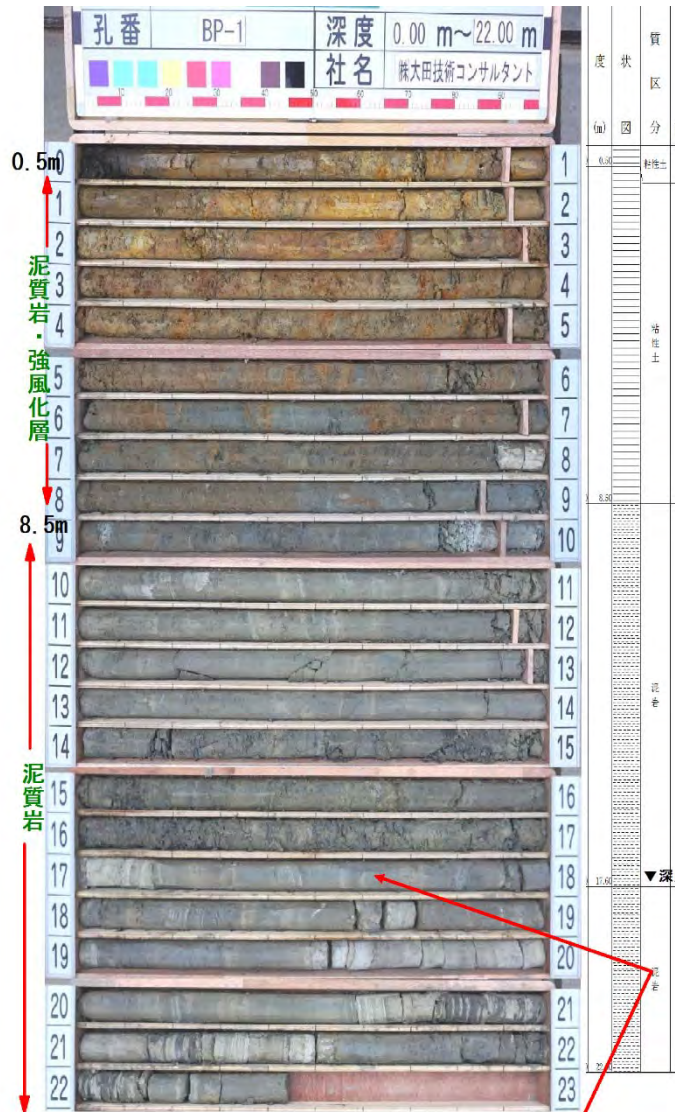
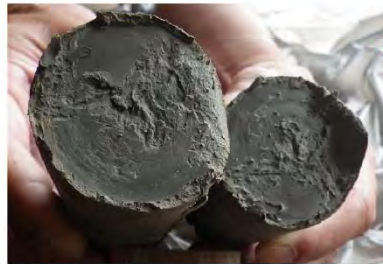
●深度10.1m 鏡肌は不明瞭だが破碎している

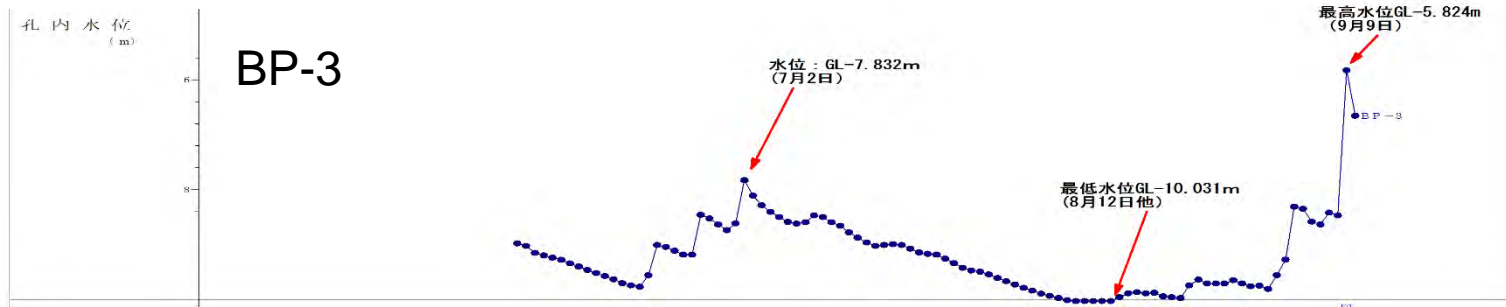
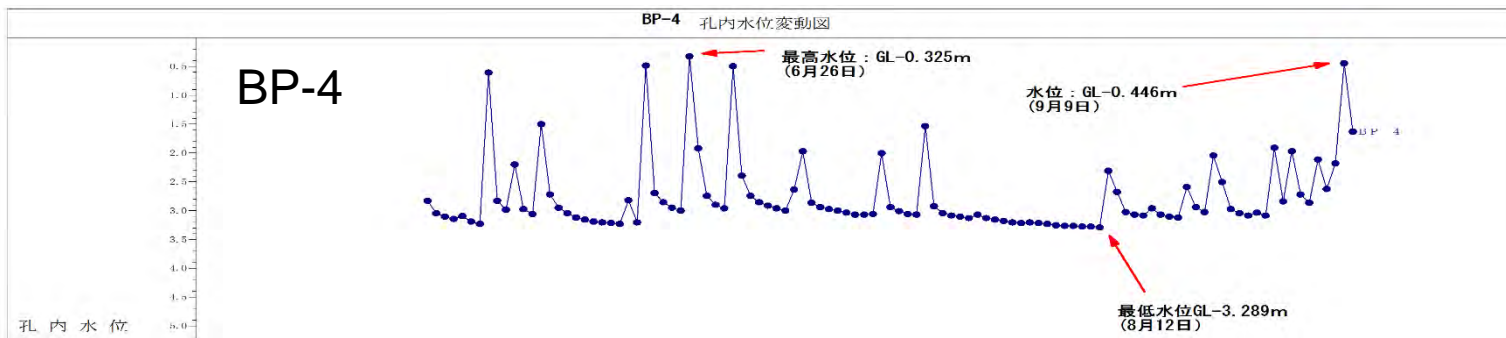
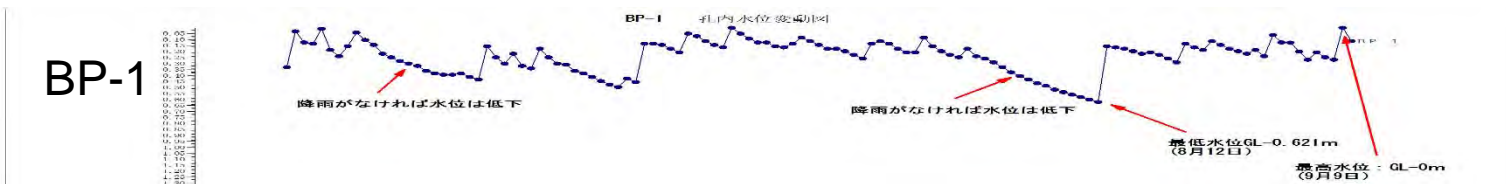
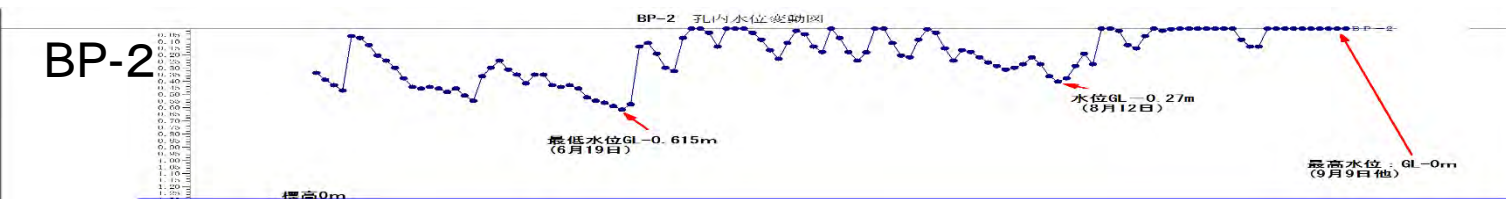
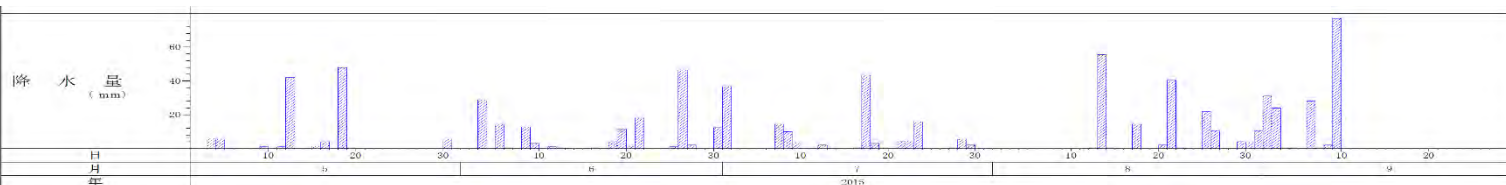
◆ 孔内水位の変化

- 当該背後地山は保水力、集水力が高い。
- BP-3の水位観測でも、降雨後に水位が4m近く上昇し、池の水位とも連動。
- 水位の上昇に伴って、地すべり頭部付近の地中に歪が発生している。
- 降雨後に地すべり頭部の地下水が上昇し、背後地山から過剰な間隙水圧作用。
- 泥岩軟質部と固結部の境界で強度低下が繰り返され、滑動に至ったと考える。

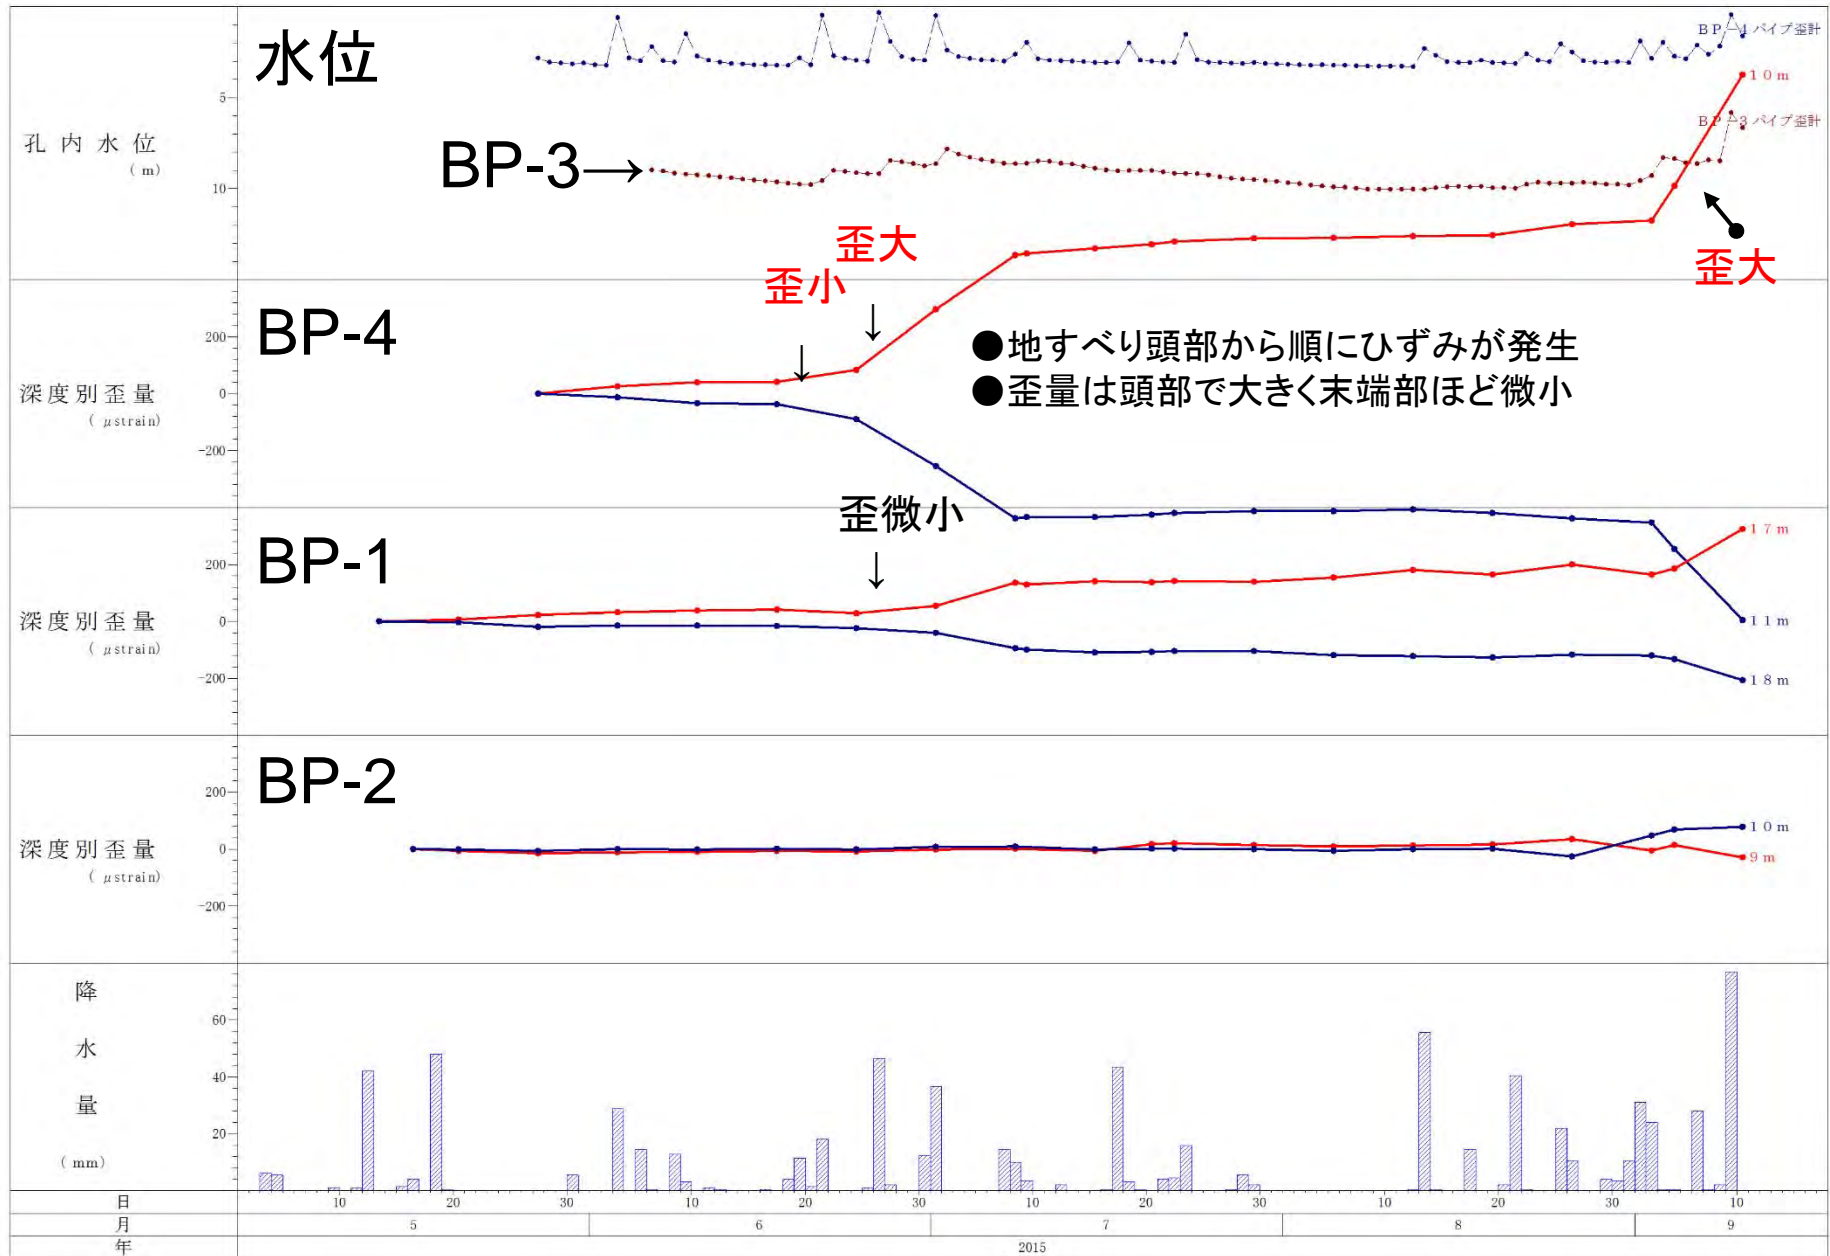
④パイプ歪計観測結果

※2月～4月にかけて変位が、頭部から末端部にむけて順位に顕在化していったこと、調査孔の歪が、頭部から徐々に発生していることも、そのことを示唆していると考ええる。

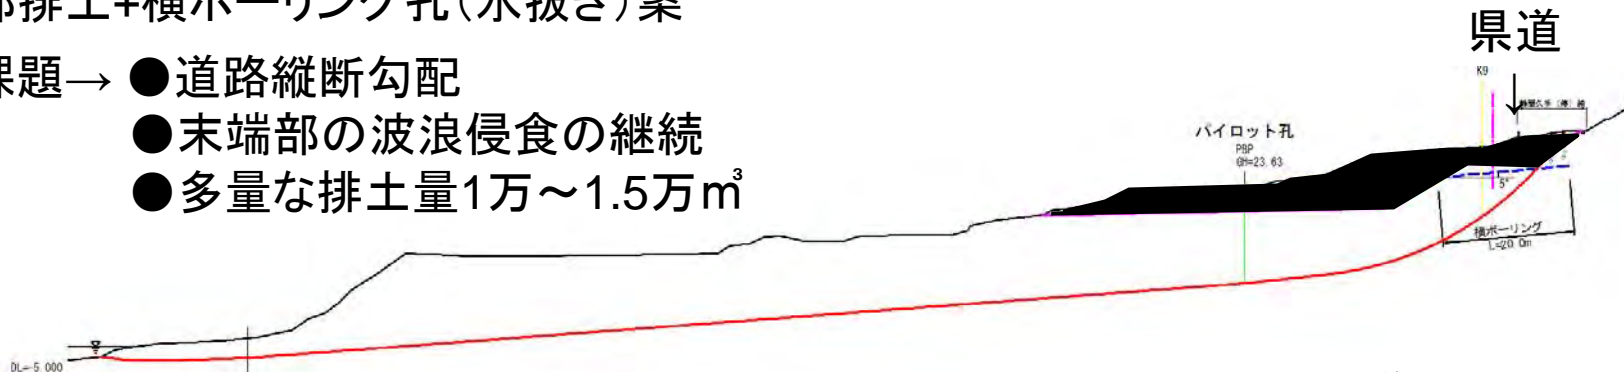
- 課題→ ●道路縦断勾配
●末端部の波浪侵食の継続
●多量な排土量1万~1.5万 m^3

◆頭部排土+横ボーリング孔(水抜き)案

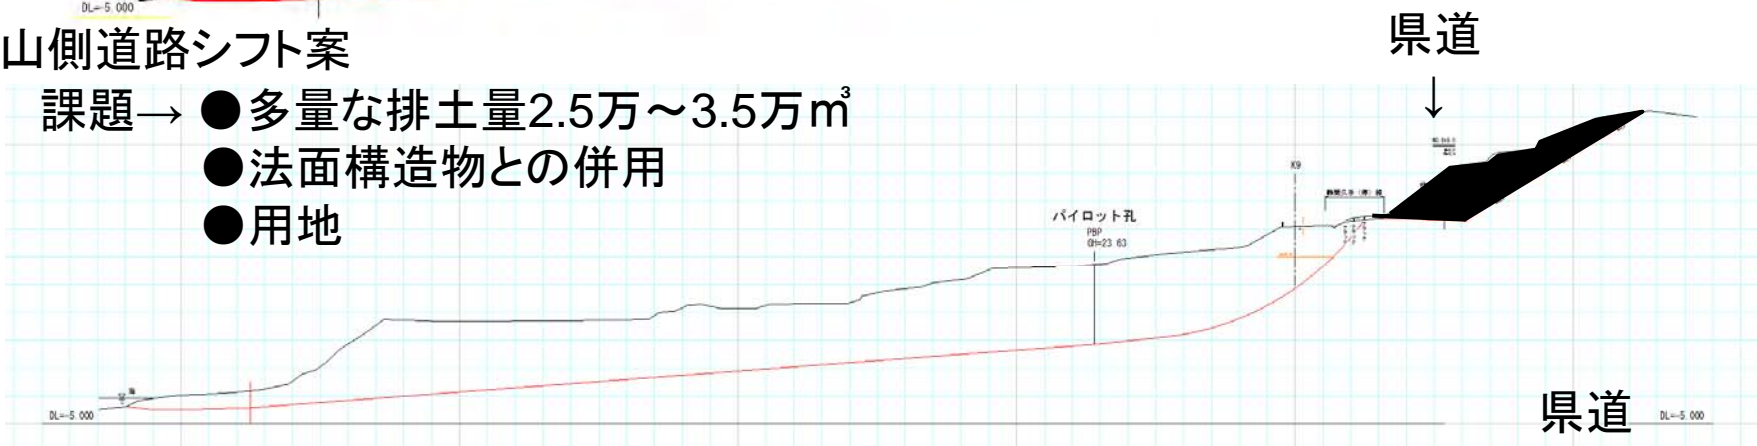
- 課題→ ●多量な排土量2.5万~3.5万 m^3
●法面構造物との併用
●用地

◆山側道路シフト案

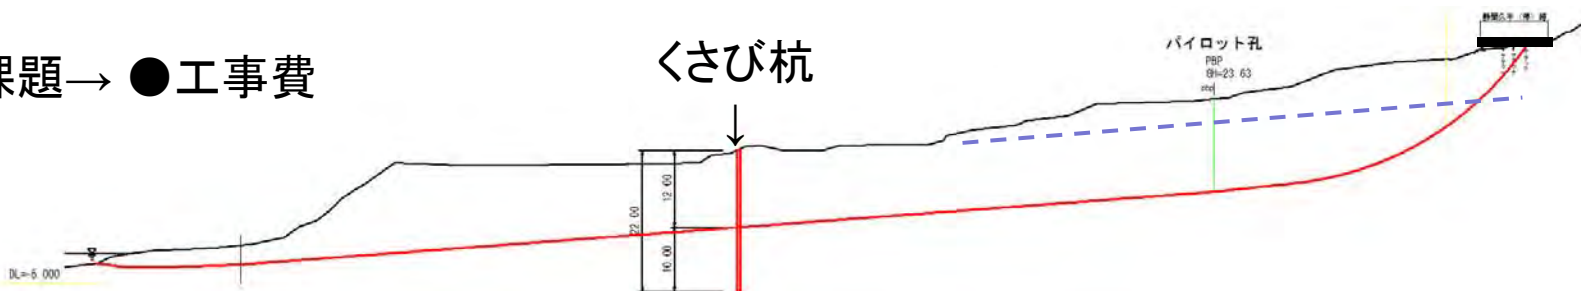
- 課題→ ●工事費

◆抑止杭+横ボーリング孔(水抜き)案
