大田市鳥井地区の地すべりについて

(株)大田技術コンサルタント 畑 和宏

①地すべりの発生と県道被災の経緯

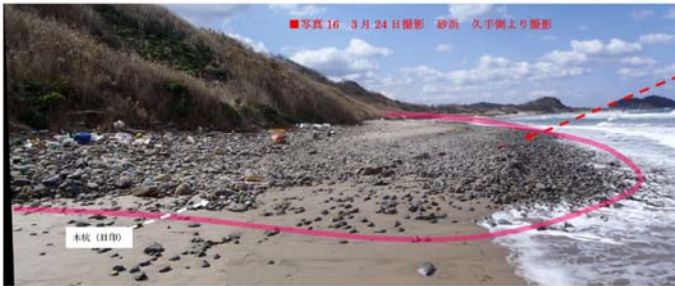
■写真16 3月24日撮影 砂浜 久手側より撮影

隆起や不明瞭

隆起明瞭 (地すべり末端部の押上げ)

砂浜

隆起 (地すべり)

下位の泥岩の軟質層が出現

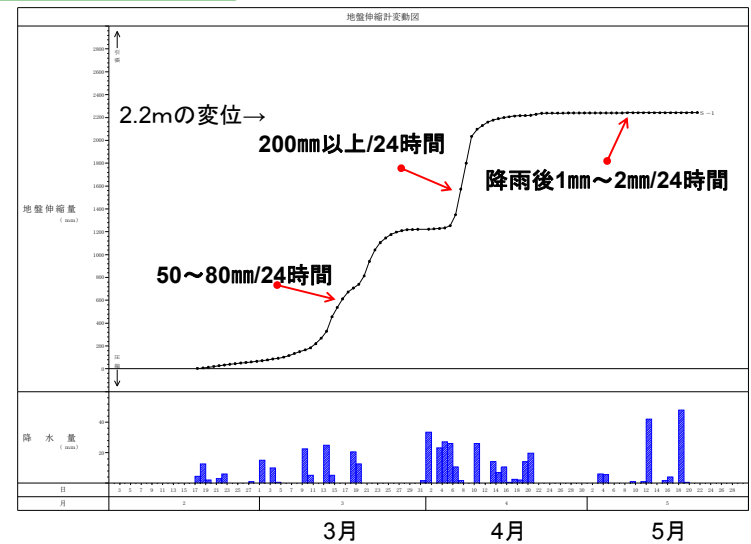
▼地盤伸縮計の変位

2月4日	県道にクラック発生
2月10日	現地踏査・定点観測開始 (x, y, z) ・ 片側交互通行規制
2月16日	地山に連続した亀裂を発見し地盤伸縮計設置
3月9日	6日から変位量が15mm/日程度となる。 ・ 全面通行止め
4月下旬～現在	ボーリング調査中

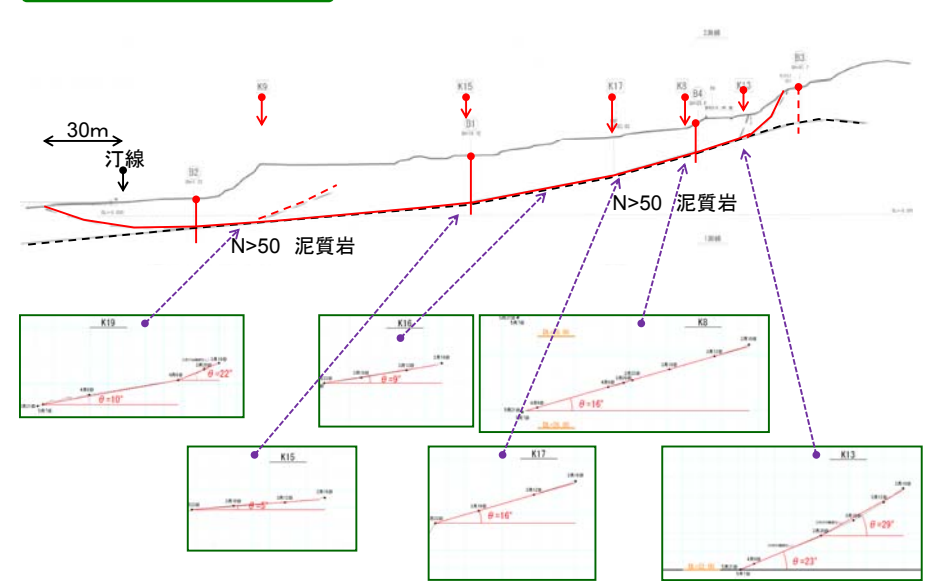
▼地すべり主測線断面図

◆ 現状安全率 $F_s=0.95$ (地下水位GL-0.5m)

◆ $C=16.5\text{KN/m}^2$ (地すべり想定最大層厚)→逆算→せん断抵抗角 4°

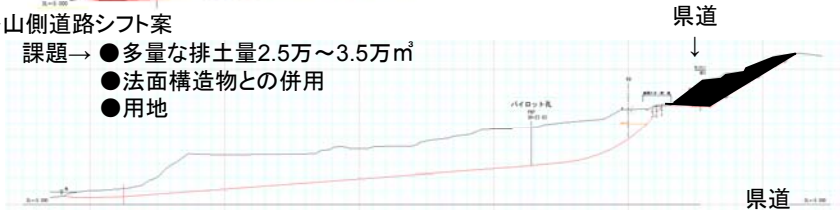
◆ 山側道路シフト案

- 課題→
- 多量な排土量2.5万~3.5万 m^3
 - 法面構造物との併用
 - 用地

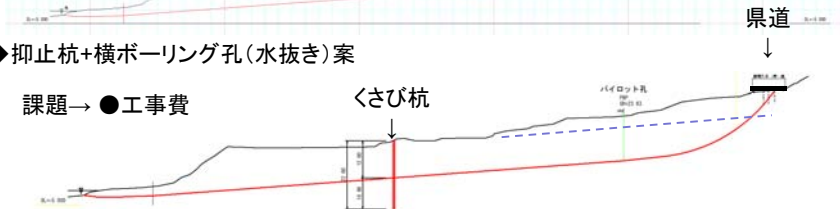
◆ 抑止杭+横ボーリング孔(水抜き)案

- 課題→
- 工事費
