# JR田儀駅周辺の地すべり災害事例

島建コンサルタント株式会社 和田守直行

# 1.地すべり概要

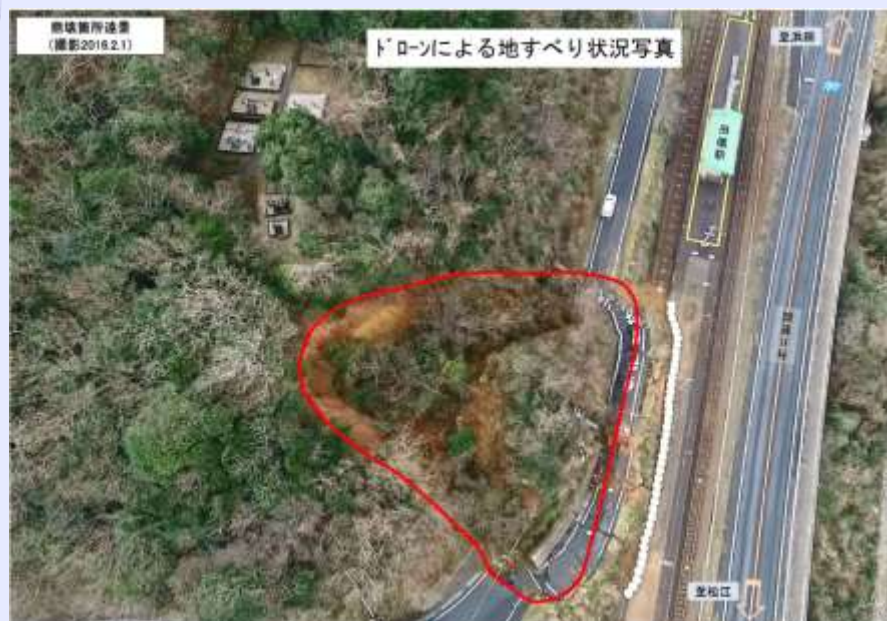
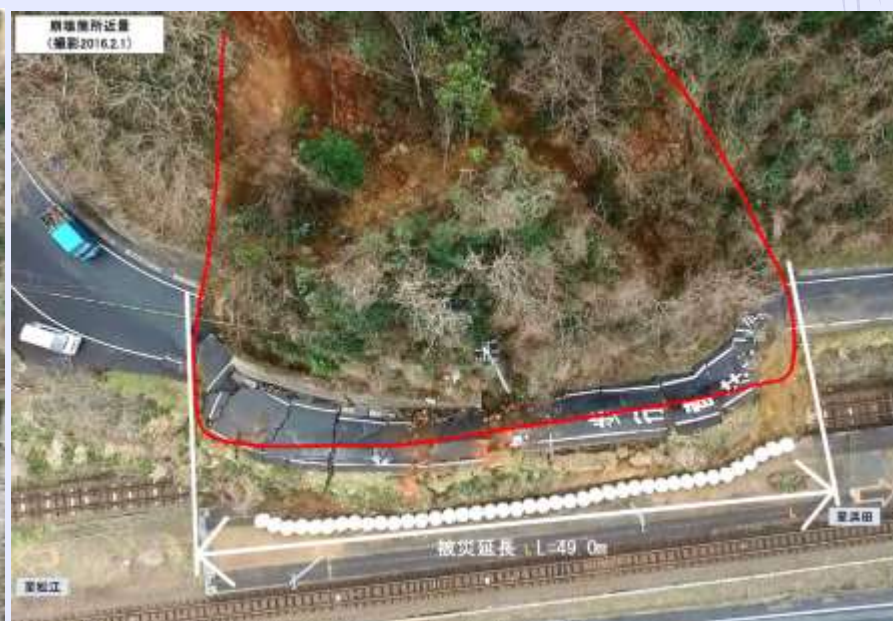
- ・発生日時 :平成28年1月30日(土)午後10時頃
- ・発生場所 :出雲市多伎町口田儀 JR田儀駅の周辺斜面
- ・崩壊状況 :幅L=49m、延長L=35m

JR田儀駅構内に土砂流入、市道が寸断

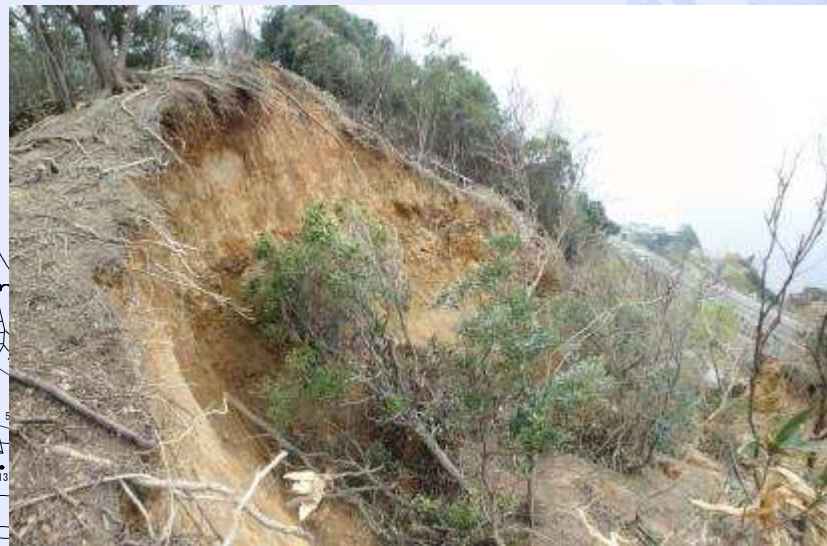
① 頭部滑落崖 最大落差11m

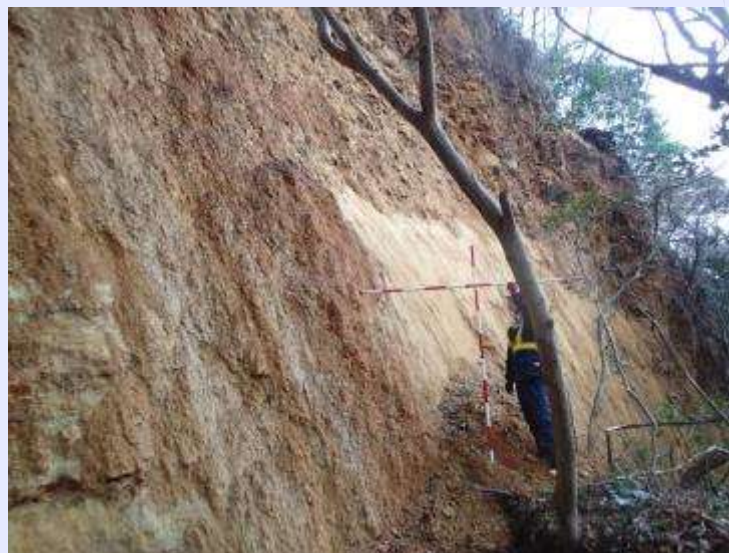
② 滑落面の露頭 条痕あり

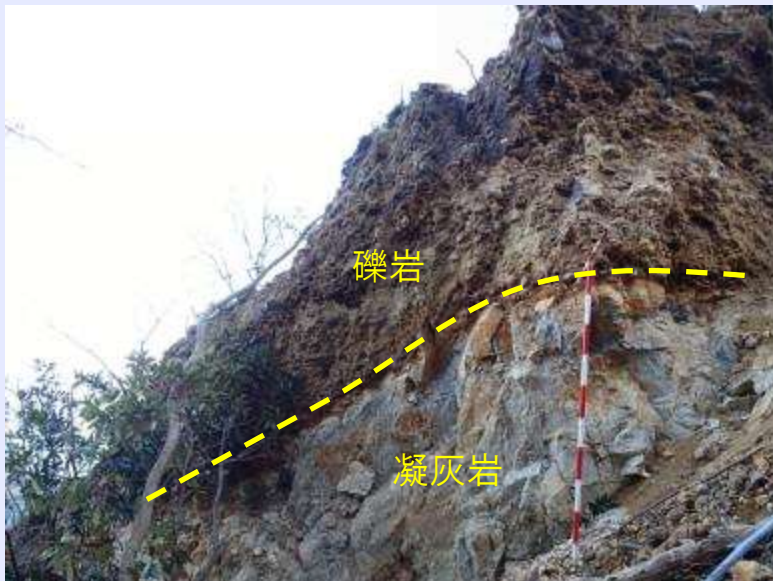
③ 移動土塊中の岩盤状況

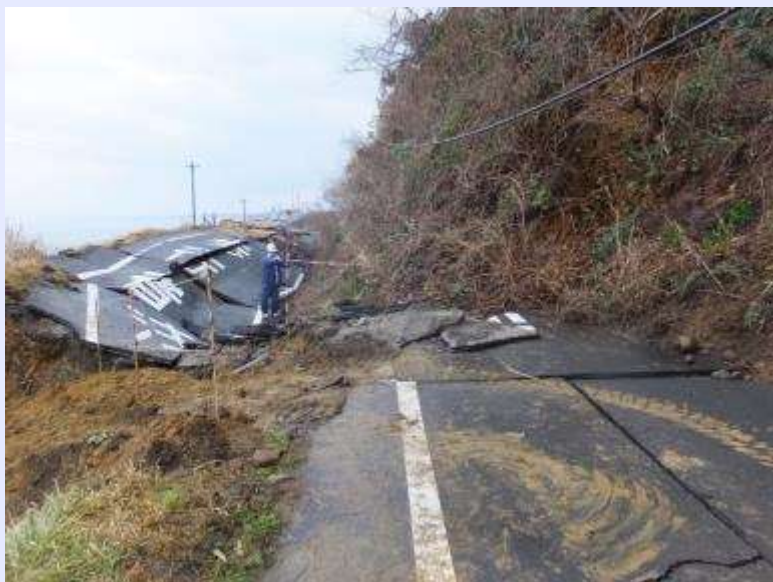
⑤ 市道の押し出し

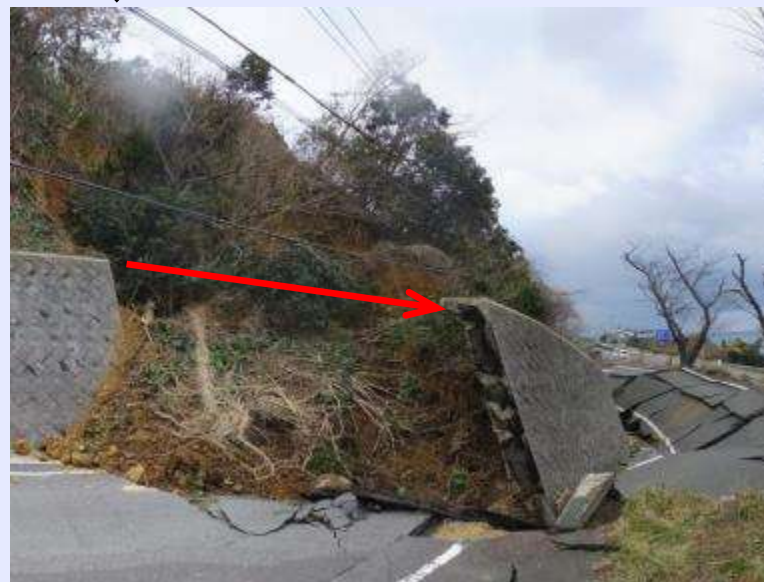
④ 市道の押し出し
