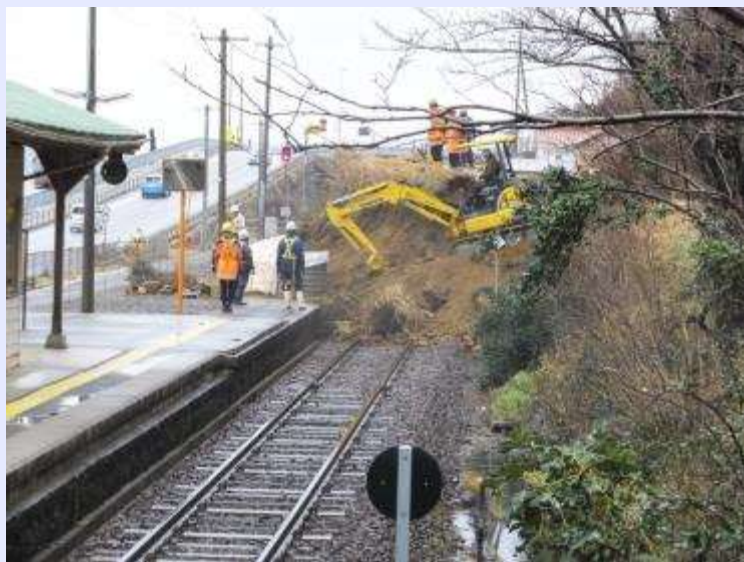
⑥ 軌道敷への土砂流入

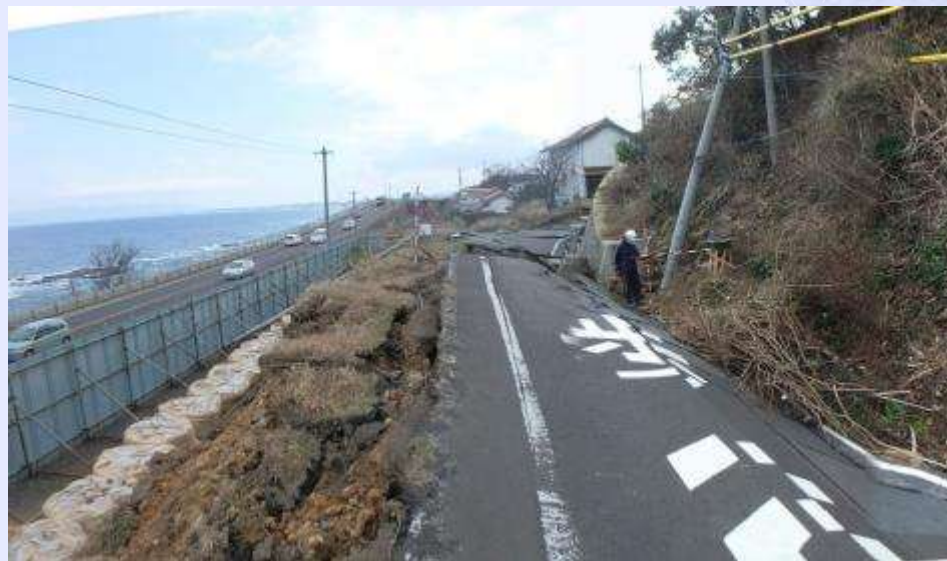
⑦ 大型土のうによる土砂流出防止

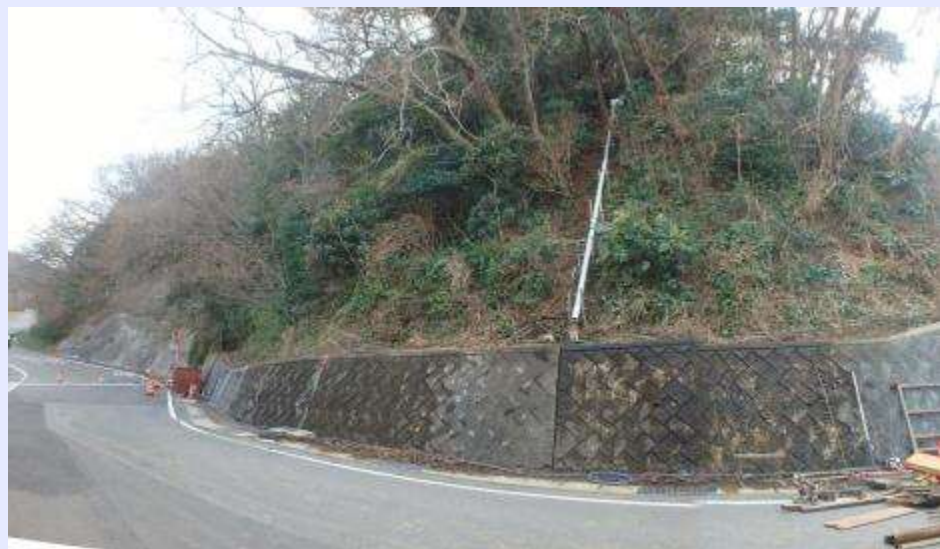
⑧ 周辺斜面 市道沿いの湧水

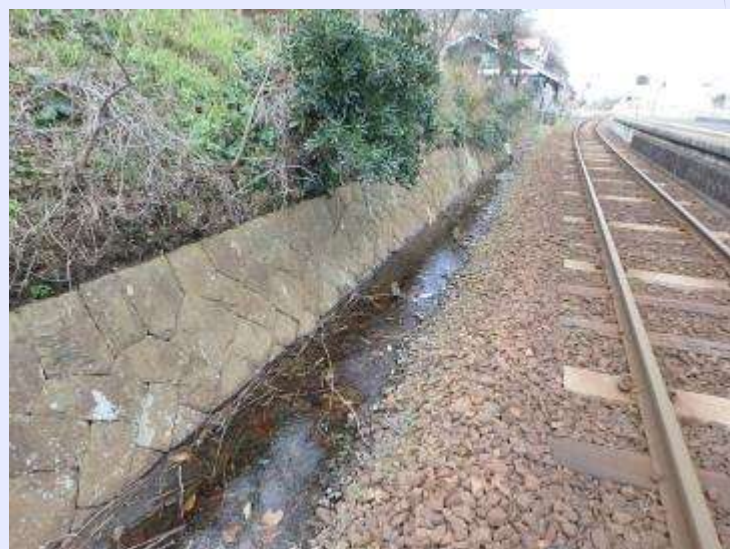
⑨ 斜面下部 線路脇の湧水

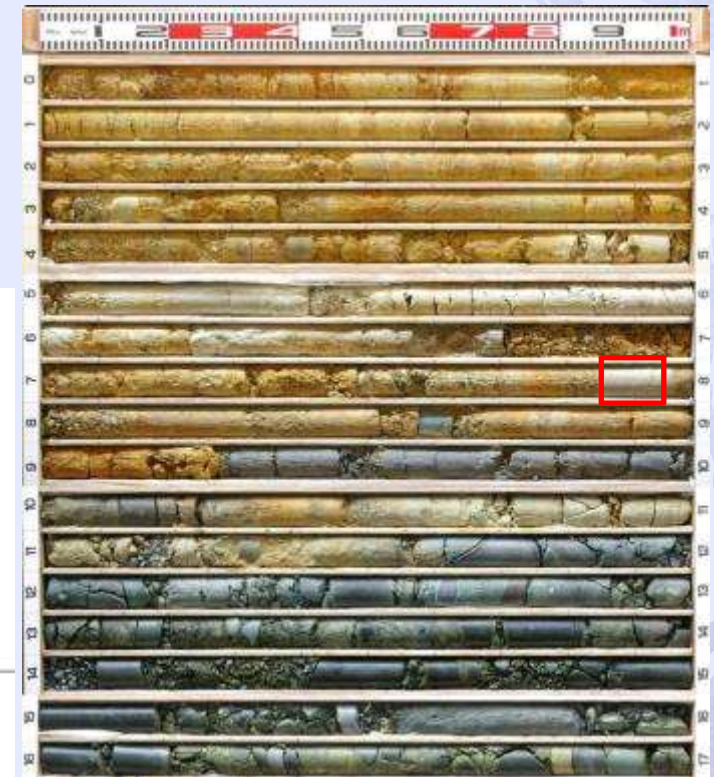
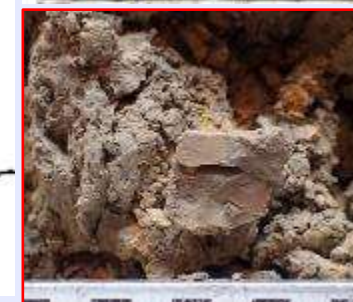
BPNo.2 コア写真

赤枠部内部の拡大
すべり面GL-7.90m
残存する岩片に平滑な面がある。

すべり面
GL-6.20m

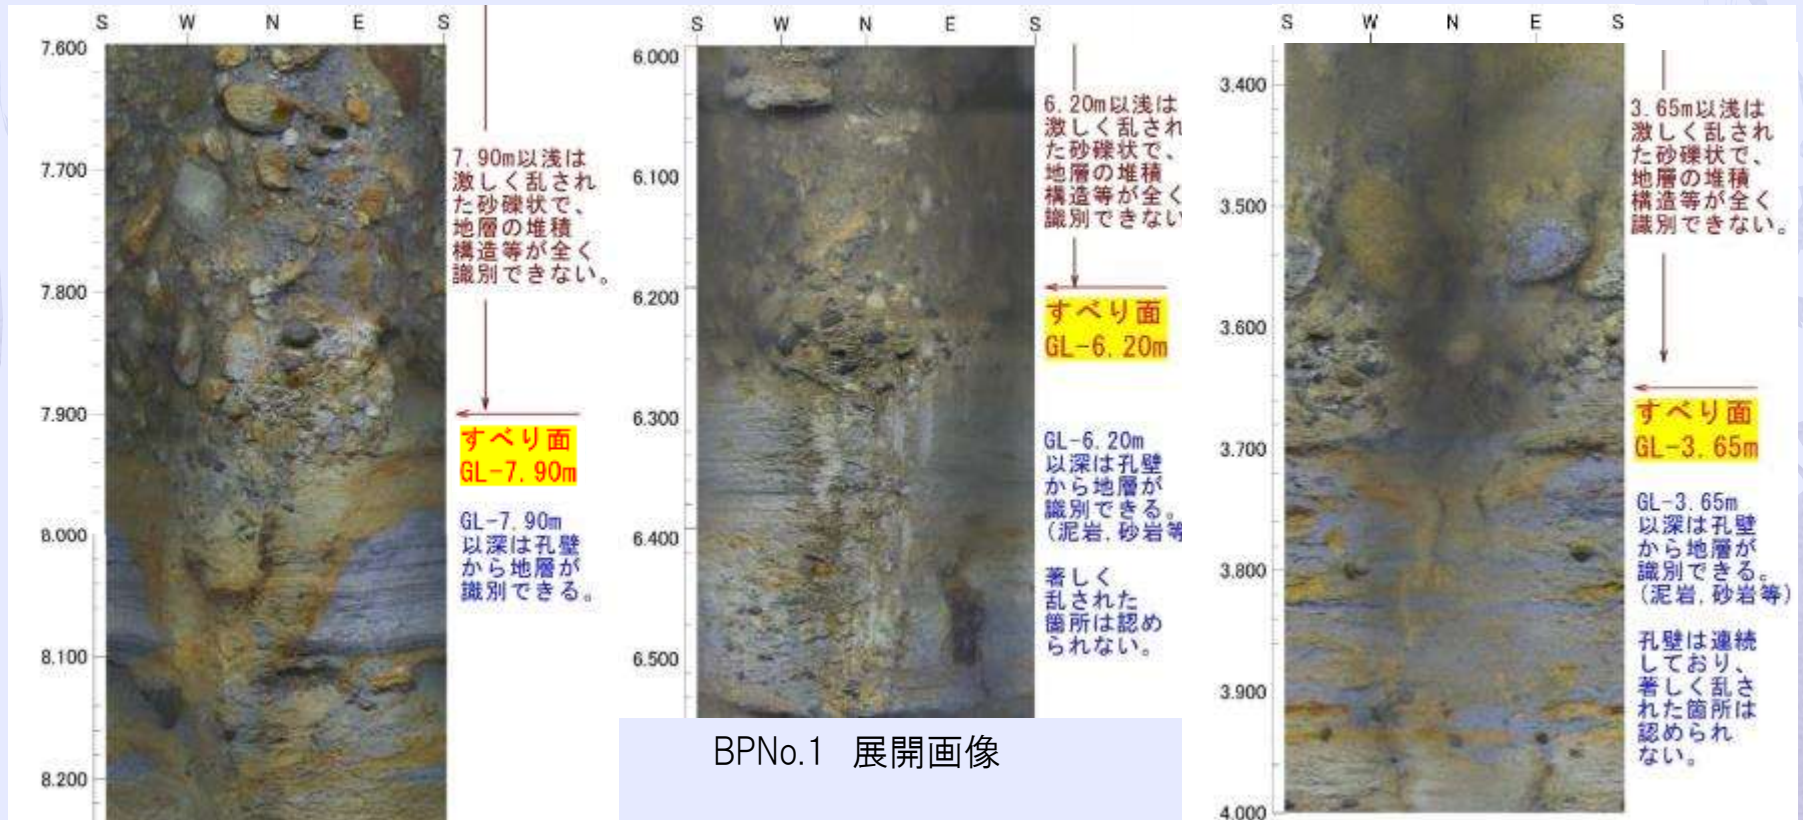
- ・堆積構造の識別ができる境界部にすべり面の連続性を判断
- ・すべり面以深では、 M 値が10程度から50以上に変化

BPNNo.2 展開画像

BPNNo.4 展開画像

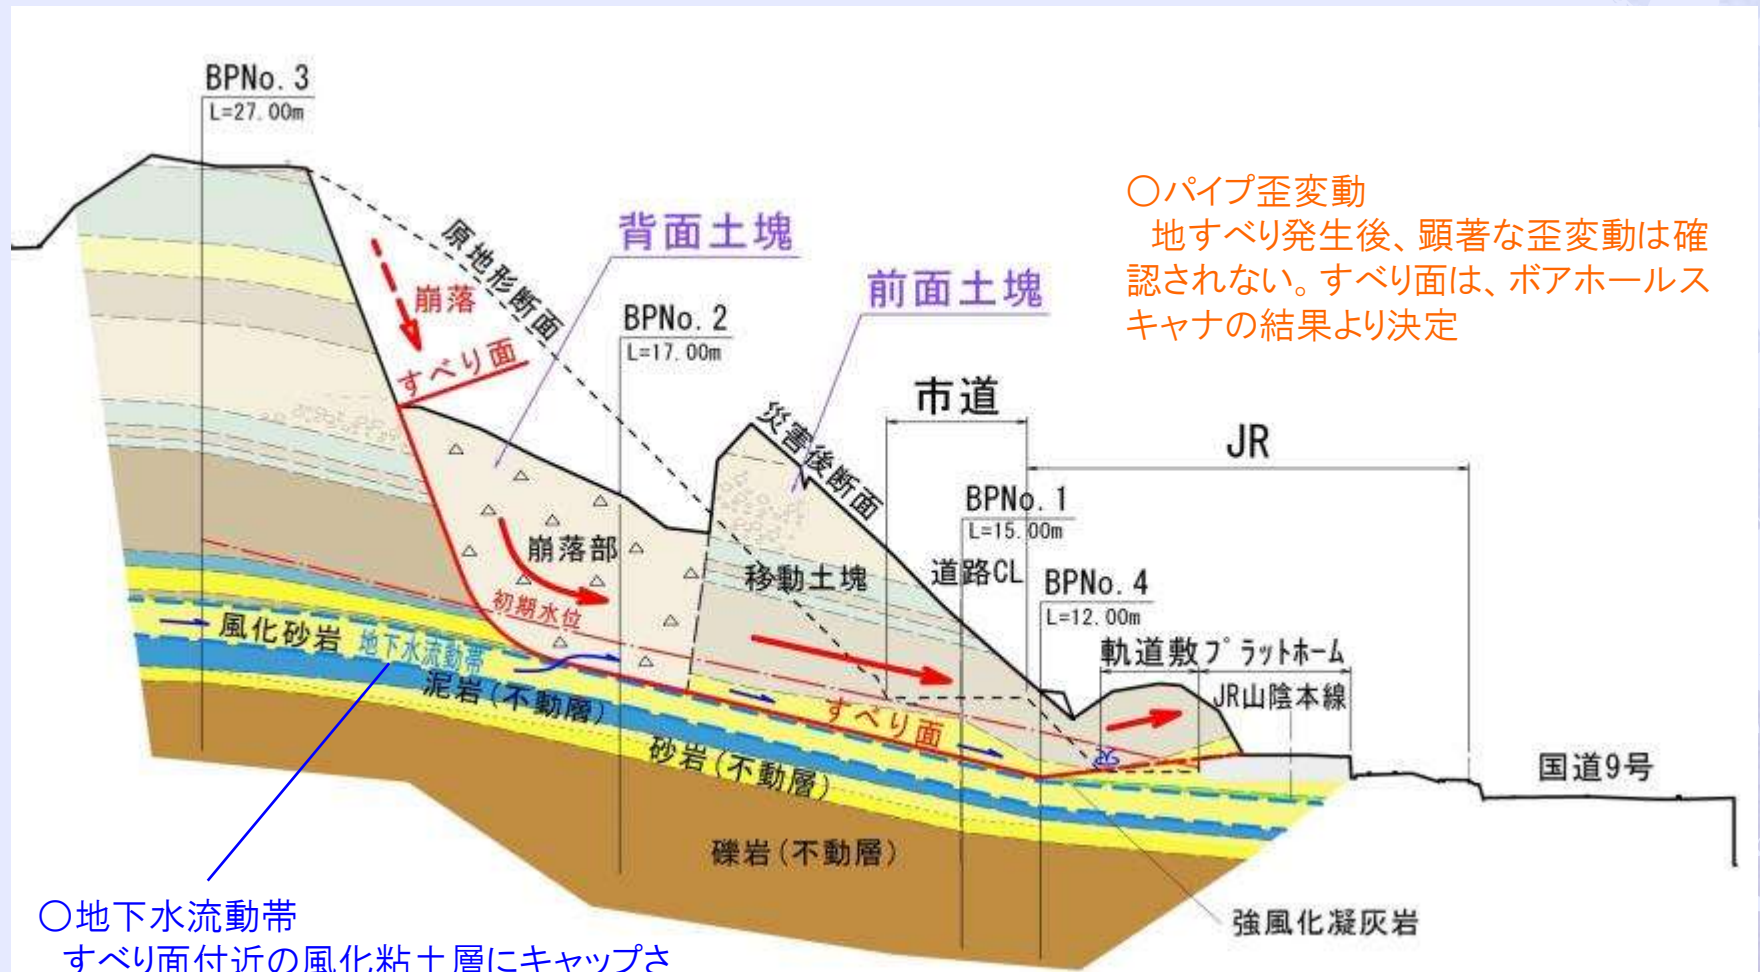
図3.2 地下水分布及び地すべり規模

○パイプ歪変動
 地すべり発生後、顕著な歪変動は確認されない。すべり面は、ボアホールスキャナの結果より決定

○地下水流動帯
 すべり面付近の風化粘土層にキャップされた地下水流動帯が存在
 (被圧地下水→地すべり後は自由地下水)

○地すべり規模
 国道9号が含まれる規模の大きな地すべりは確認されなかった。

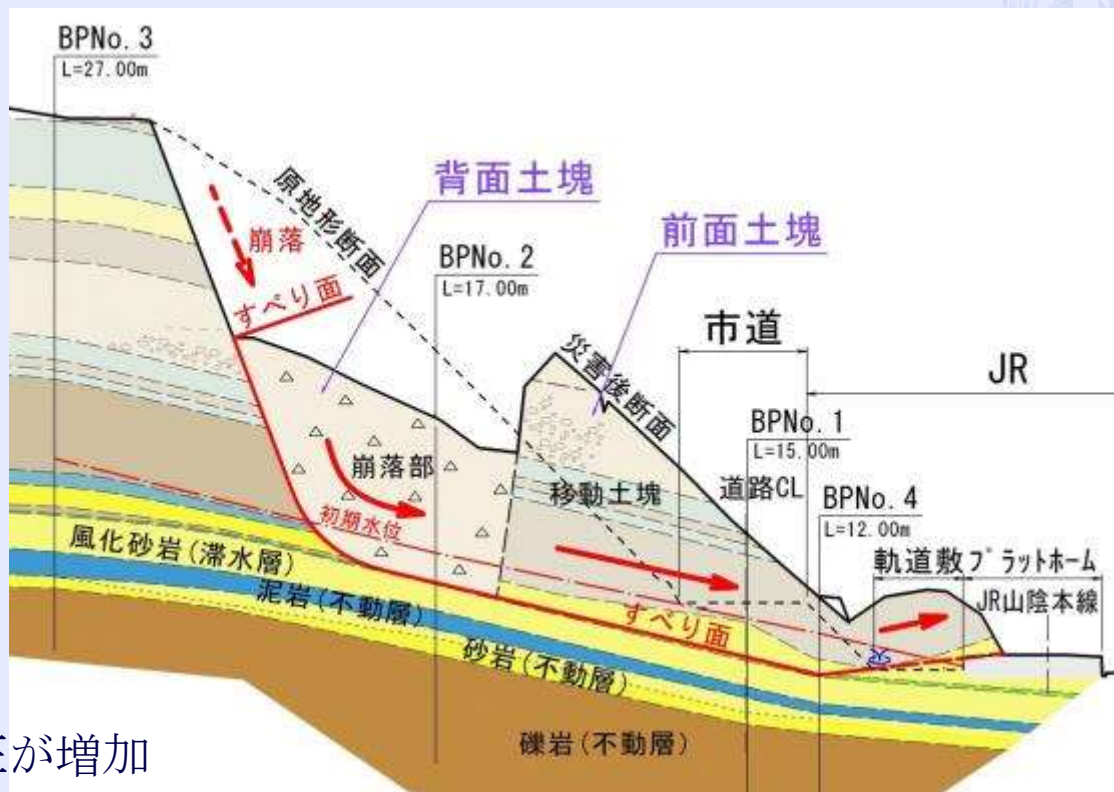
図4.1 地すべり機構図

- ①→②→③の形態と推定

- ① 層理面に沿って地すべり土塊全体がすべり出す。
- ② 層理面に直交する亀裂が発達し、背面土塊が崩落する。
- ③ 崩落部は前面土塊を押し出し、市道と軌道が被災する。

- ・地形勾配45°程度の急斜面
- ・集水地形となる谷が存在
- ・斜面下部は地表水や地下水が滞留し易い平坦地形
- ・流れ盤状の堆積構造
- ・地下水流動帯が存在

- ・すべり面に作用する間隙水圧が増加

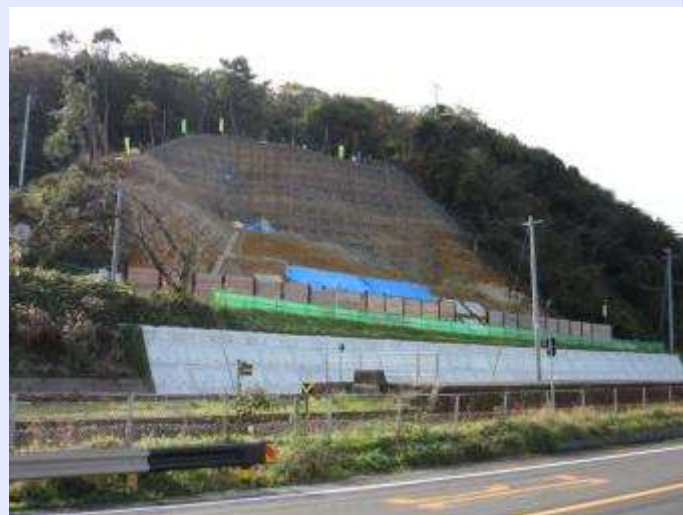
平成28年11月上旬現在では、市道及びJRの復旧が完了し、上部法面の掘削が施工されている。背後斜面の状況に注意が必要である。

平成28年11月上旬の施工状況
