山陰防災フォーラムH29春の講演会 話題提供

## 最近見た落石源のあれこれ

(株)大隆設計 長嶺元二

H28.5 邑南町における落石死亡事故

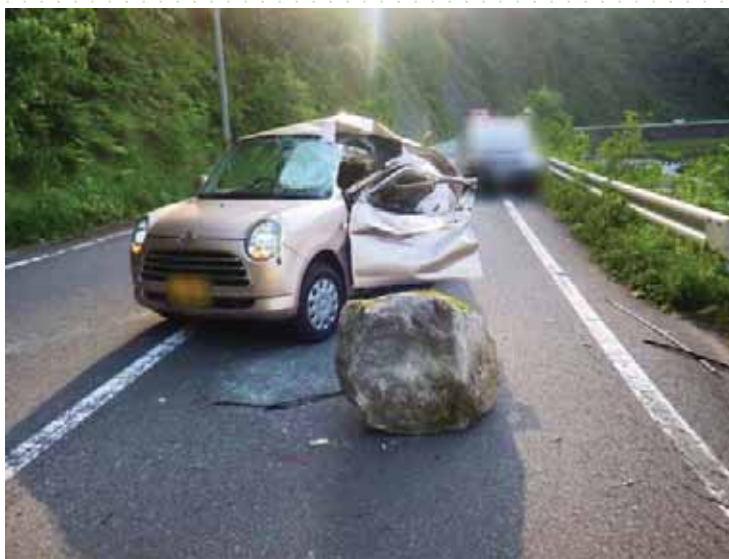
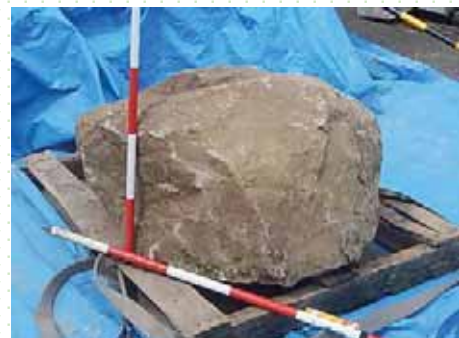
崖錐土中にあった径70cmの転石が高さ約30m上方の斜面から落石し、通行中の車両を直撃した

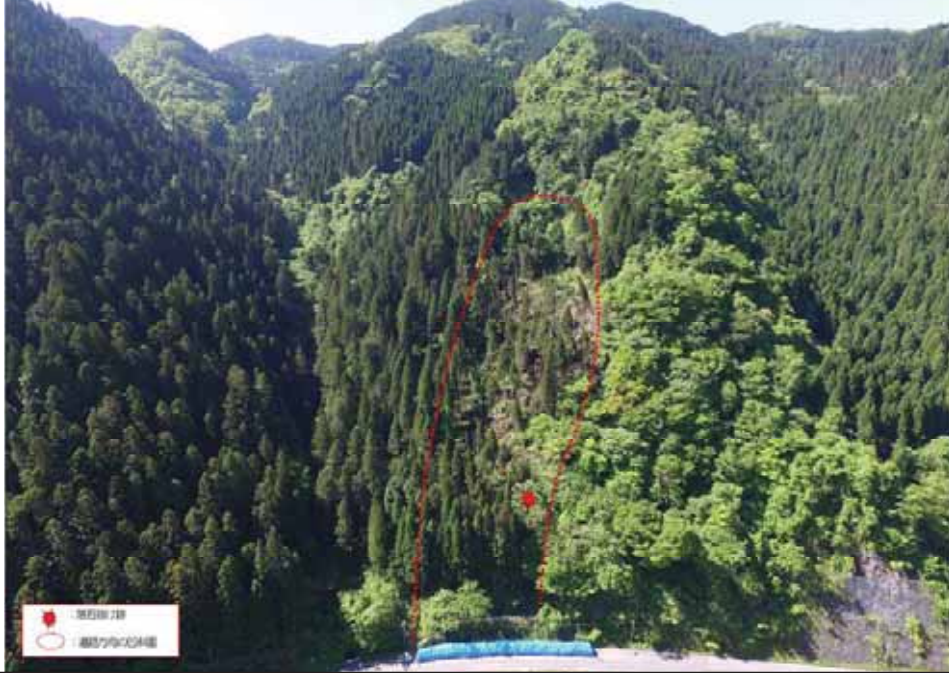
H28.5島根県邑南町における落石斜面

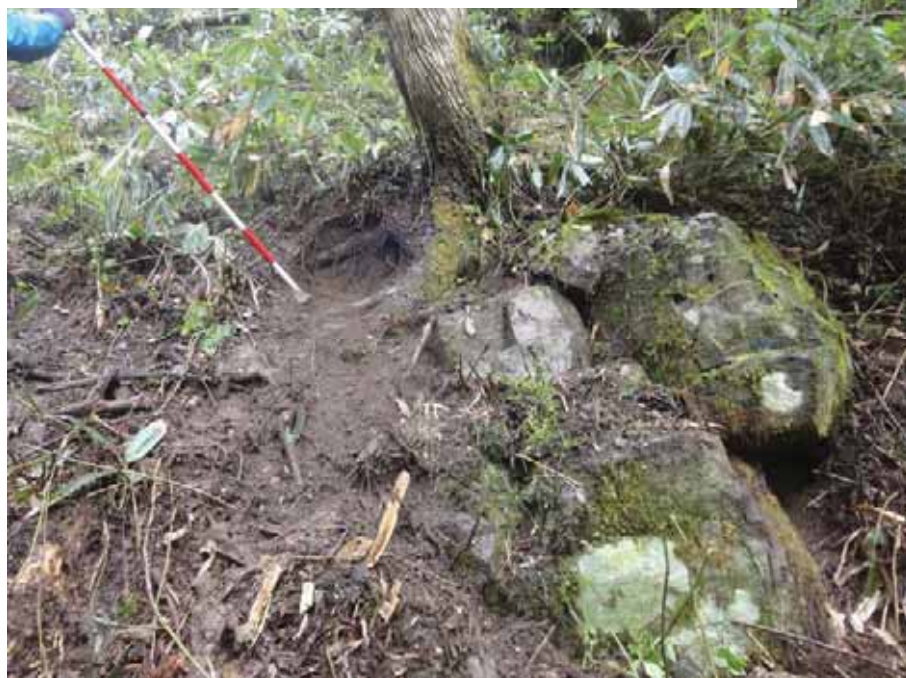
落石源の抜け跡

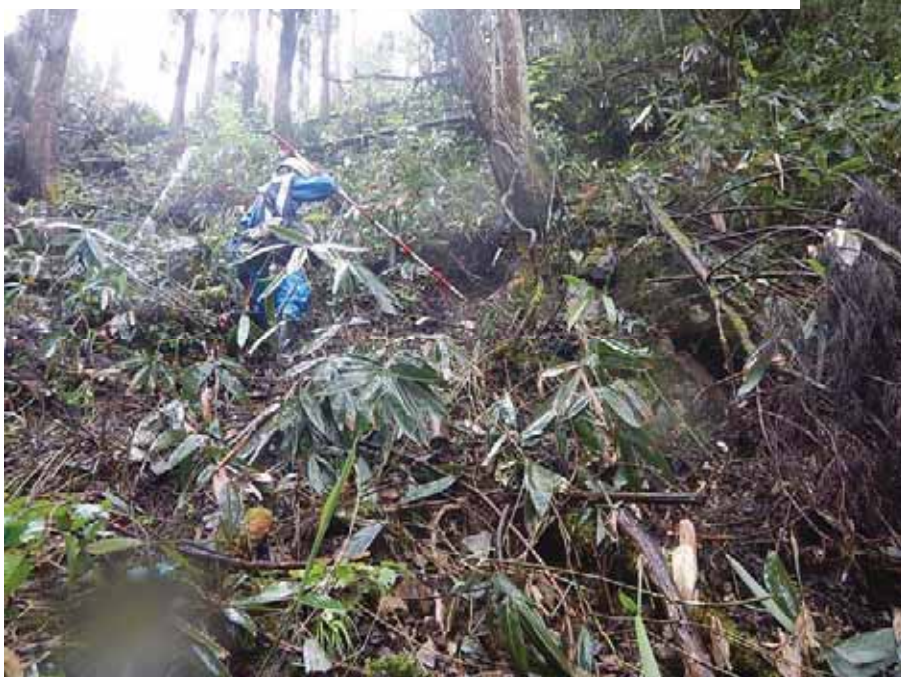
落石発生直後の斜面状況(草本に覆われていた)

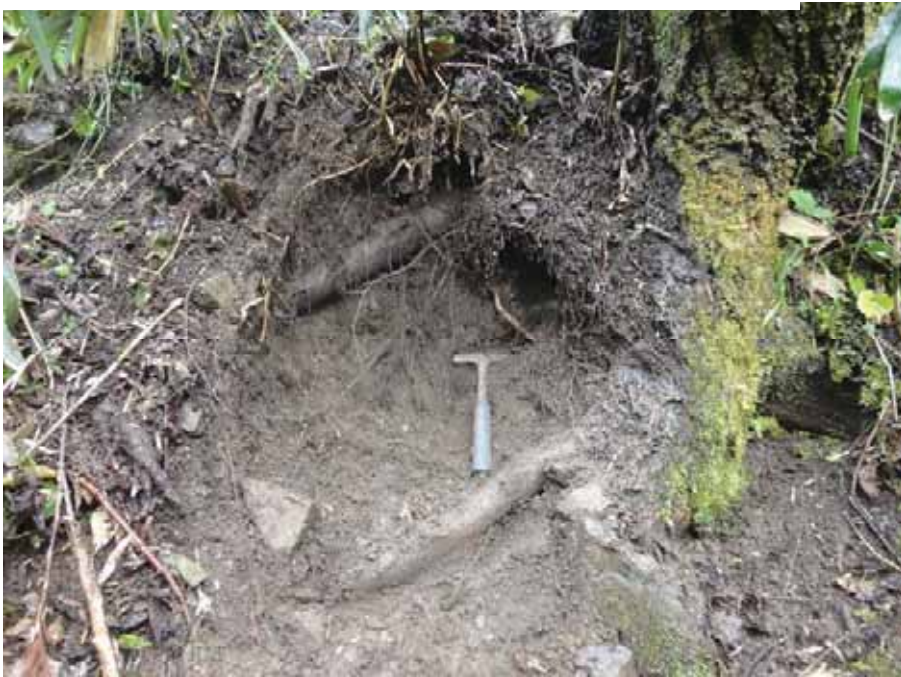
落石源の抜け跡近接(背後に樹根が成長していた)

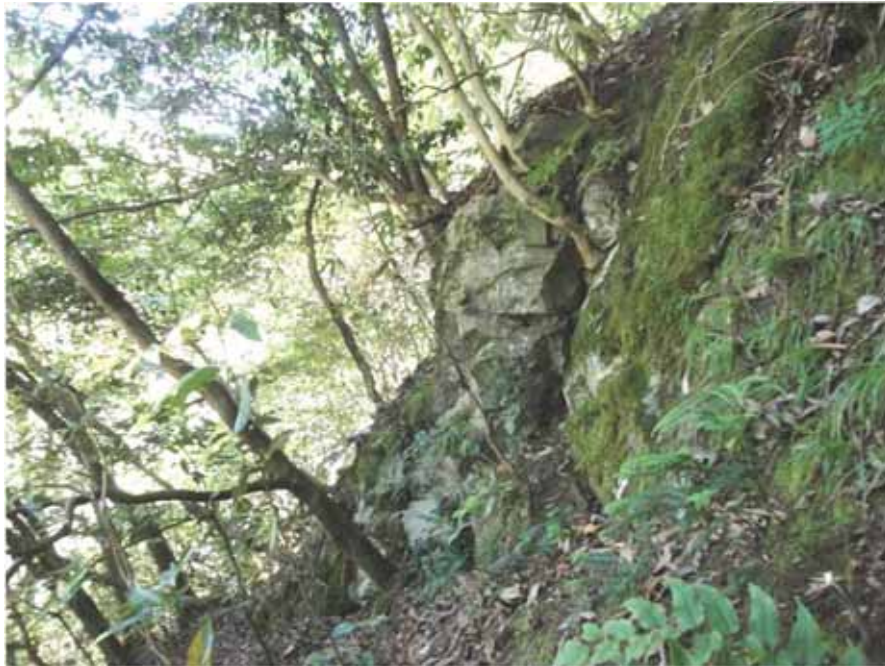
落石斜面と隣接する尾根斜面に巨浮石が露岩する

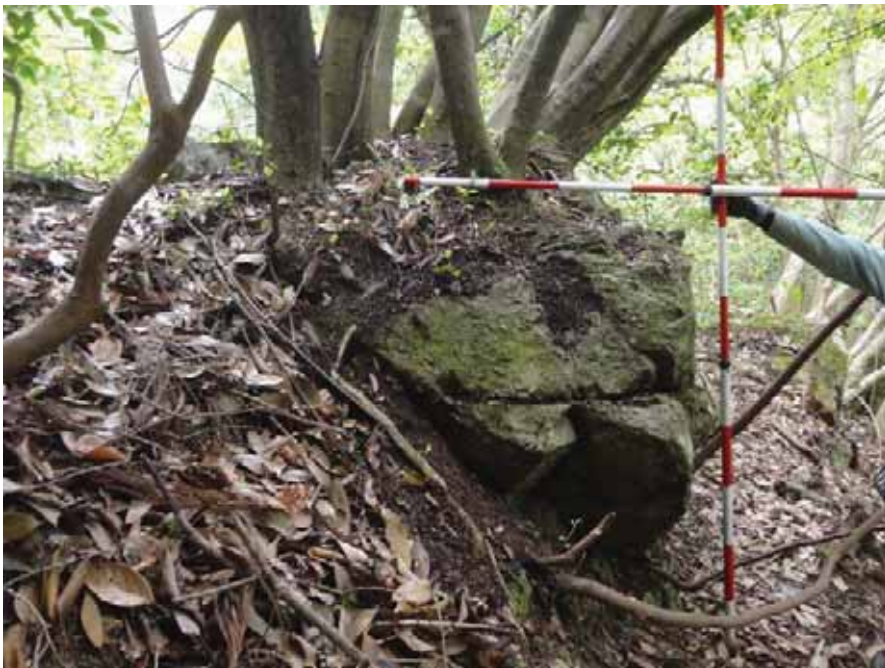
落石斜面と近接する斜面上にある浮石(右は樹根の成長により不安定化する)

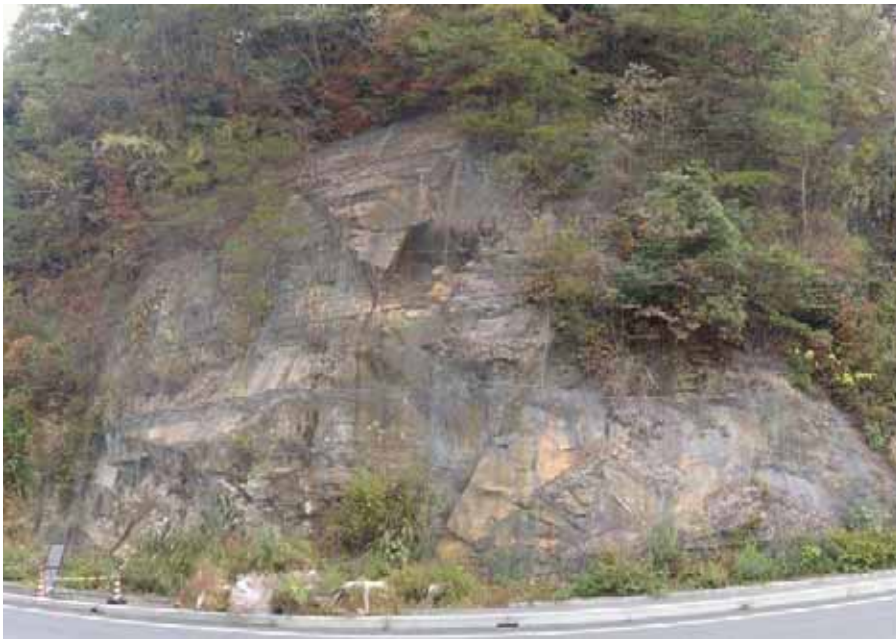
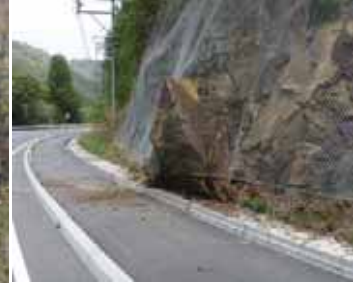
樹根の影響による落石の例

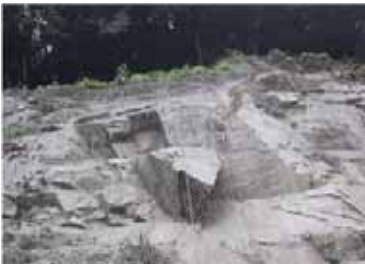
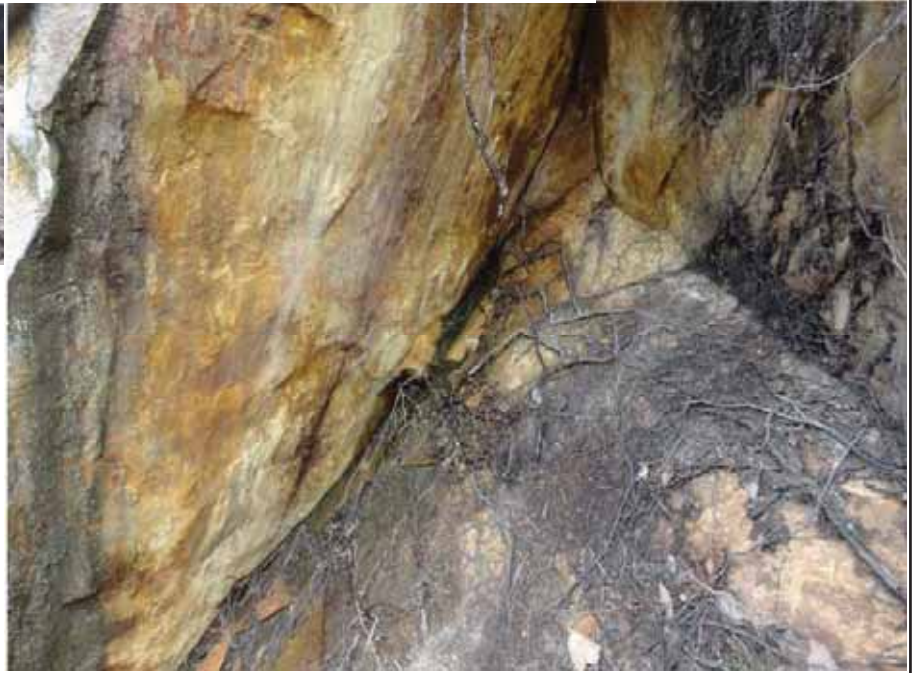
樹根の影響による落石の例(滑落面には細根が蔓延る)

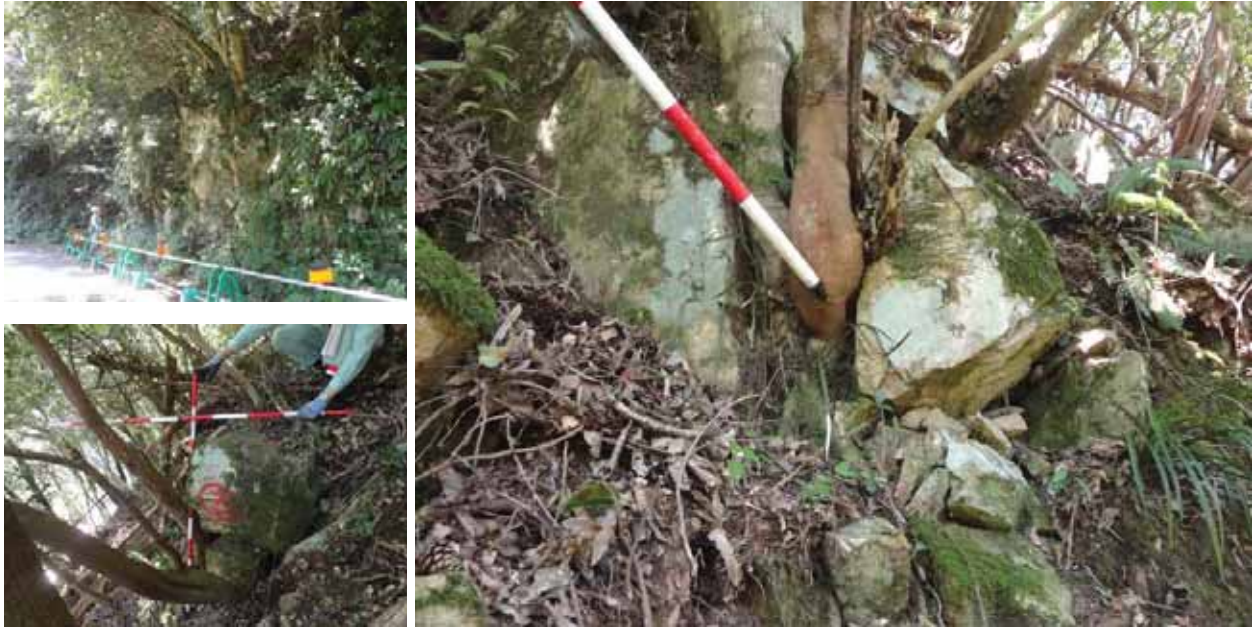
落石危険斜面の緊急対策例(斜面尻にバリケードを設置, 樹木の成長による影響が大きい)

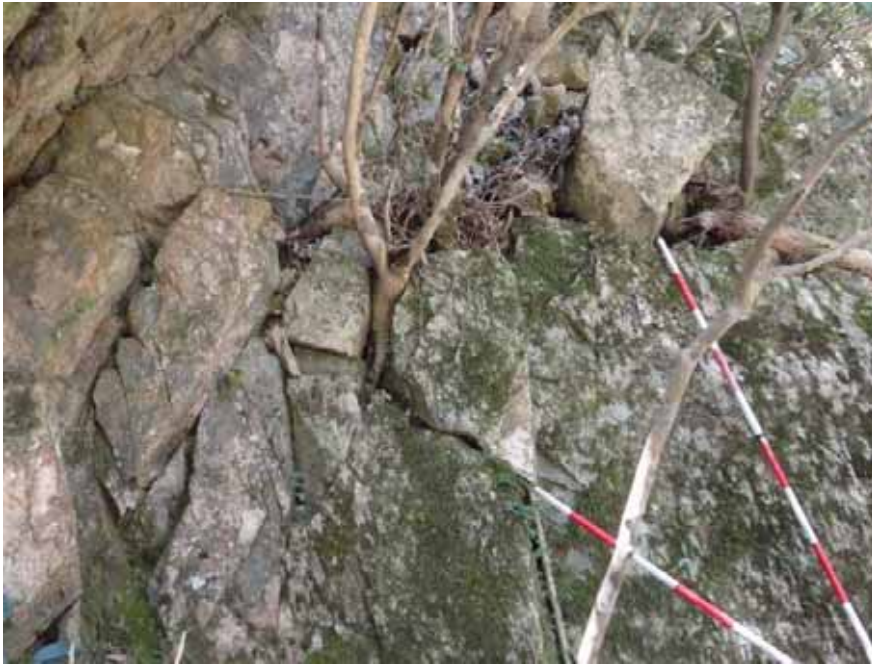
樹木の成長による影響例

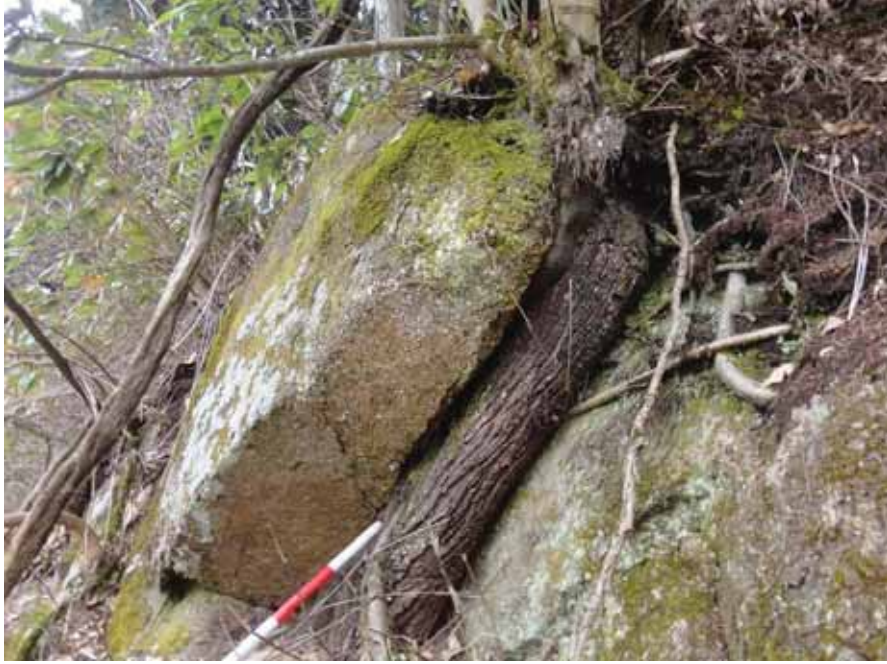
樹木の成長による影響例

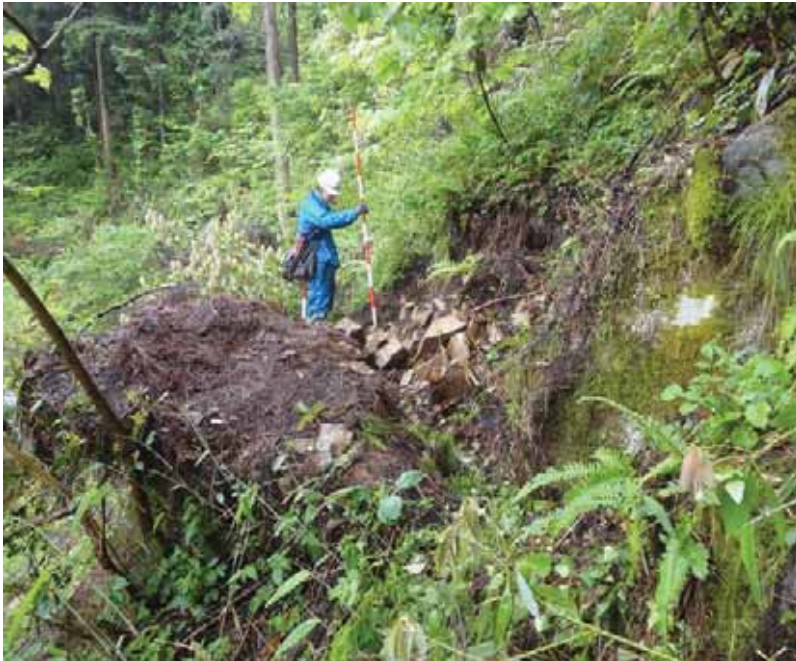
樹木の成長による影響例(倒木)

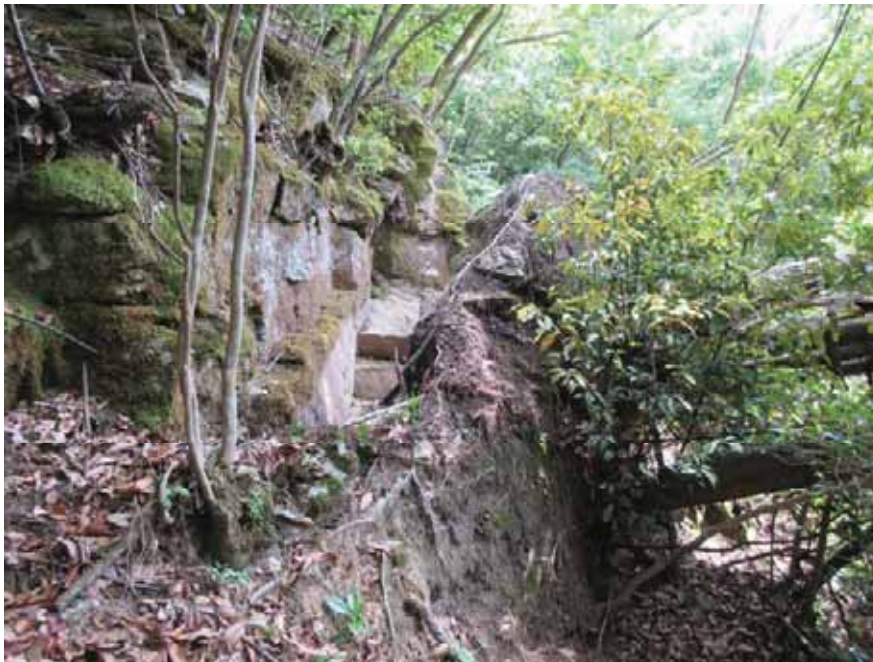
樹木の成長による影響例(倒木)

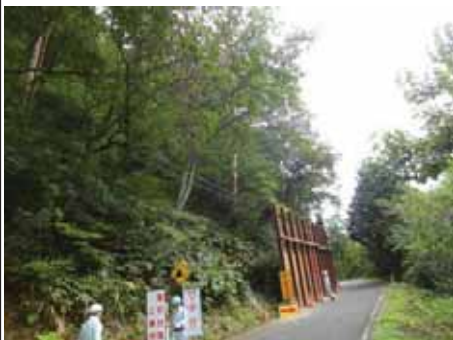
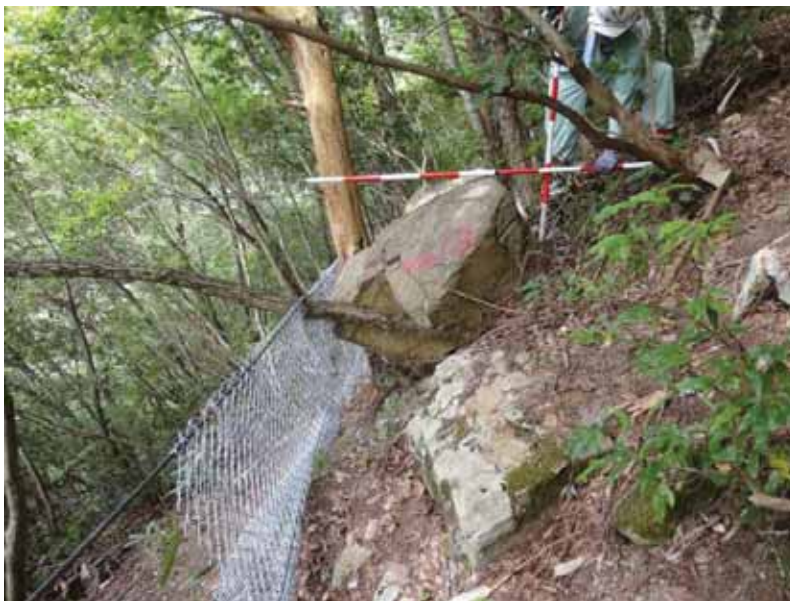
落石危険斜面の緊急対策例  
→斜面尻に鋼矢板,落石源に仮設網を設置

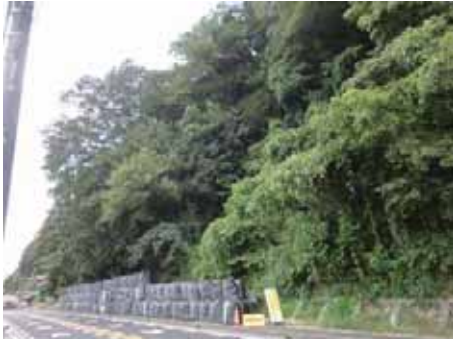
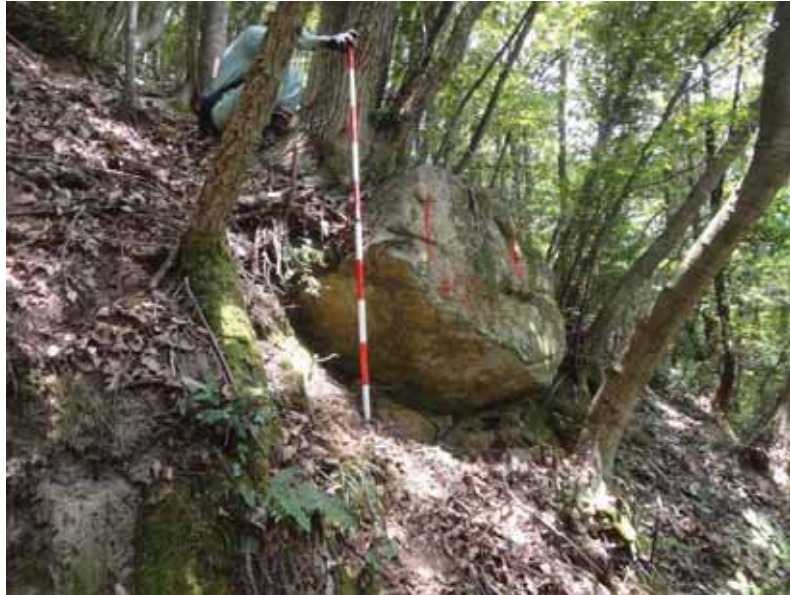
落石危険斜面の緊急対策例(落石源は花崗岩の風化残留玉石)

→斜面尻に大型土嚢を設置

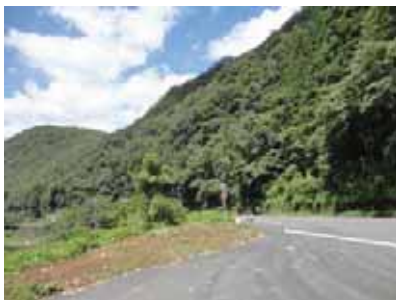
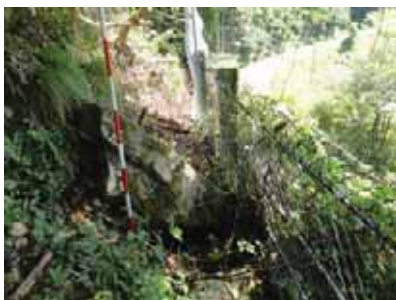
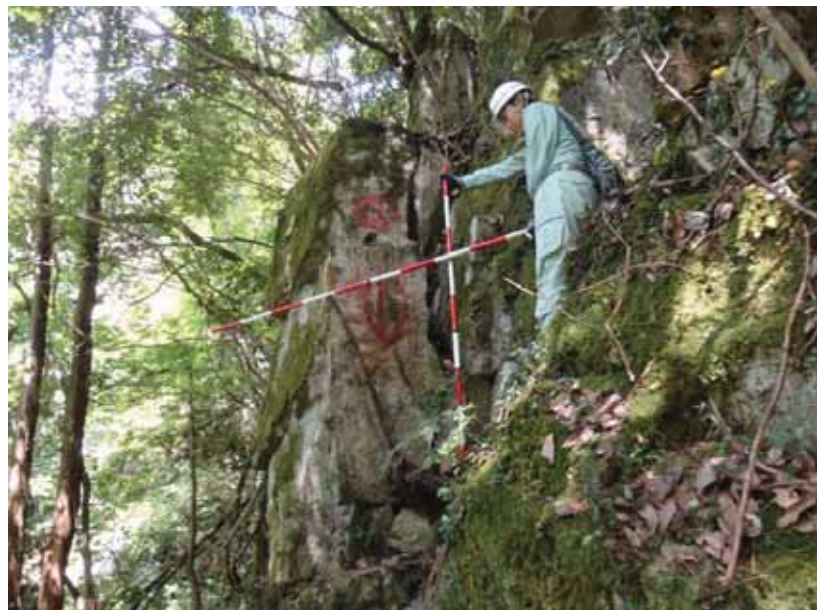
落石危険斜面の緊急対策例(斜面尻に既設防護柵がある)

→巨浮石を除去

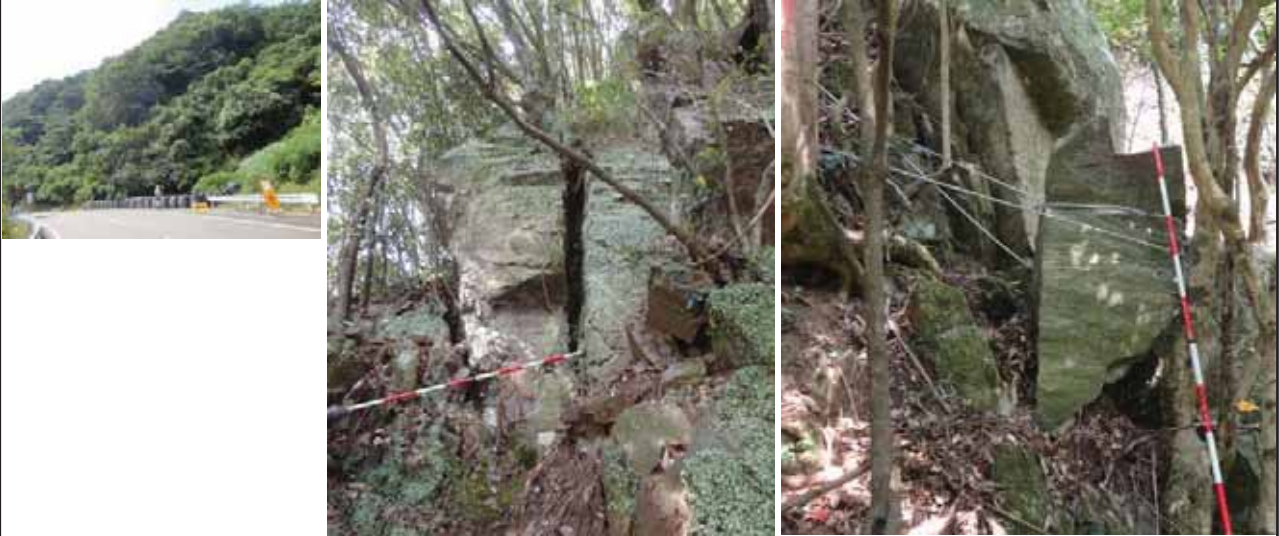
落石危険斜面の緊急対策例(斜面中腹に弛み岩塊が多数露出する)  
→斜面尻に大型土嚢を設置, 不安定な転石に対してワイヤー掛

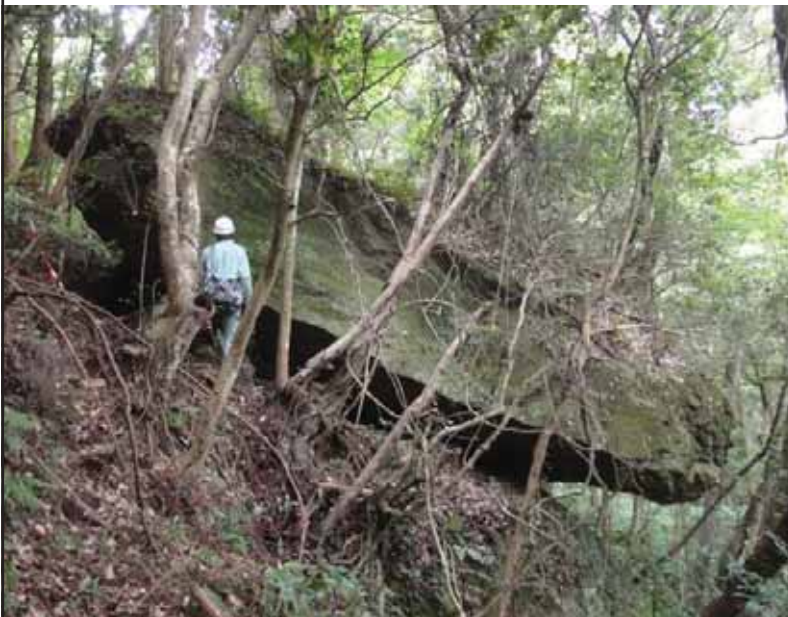
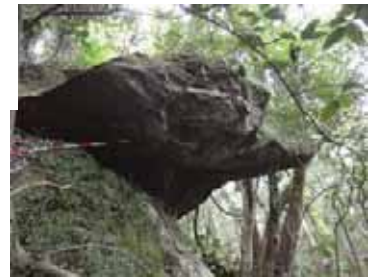
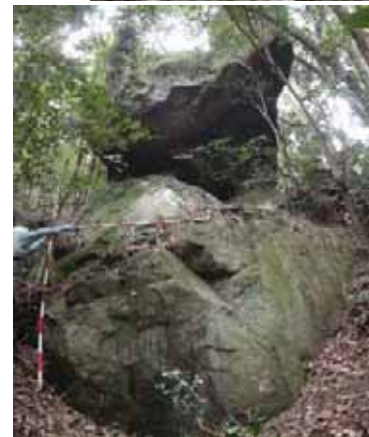
落石危険斜面の緊急対策例～研り落としか?、根固めか?、ワイヤー掛けか?

斜面の約100m上方にある、長径6mの舟形をした巨石である。上方から滑り落ちたものではなく、現地発生の浮石であると状況判断した。

岩盤は古第三紀の凝灰岩であり、堆積不連続面を境に浸食が進んだものと考えられた。巨石底面の傾斜は35°であり、すべり面の内部摩擦角はそれ相当程度と推定される。

巨石の先端の1/3はオーバーハングし、嘴状に突出しているが、巨石の重心が上方にあるため、かろうじてバランスしているように観察された。

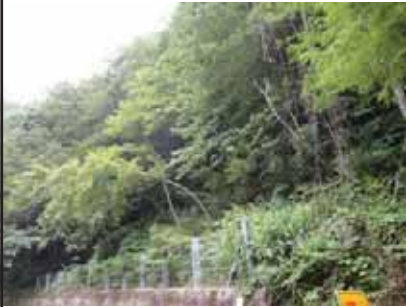
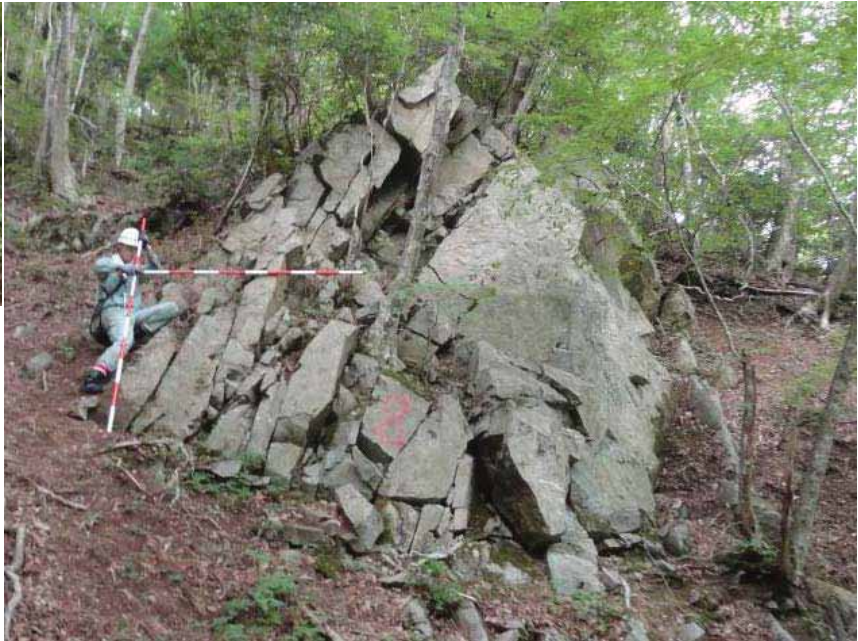
落石危険斜面の緊急対策例(斜面尻に既設防護柵がある)

～斜面の中腹に巨大な弛み岩塊があり、ガラガラと落石する危険がある

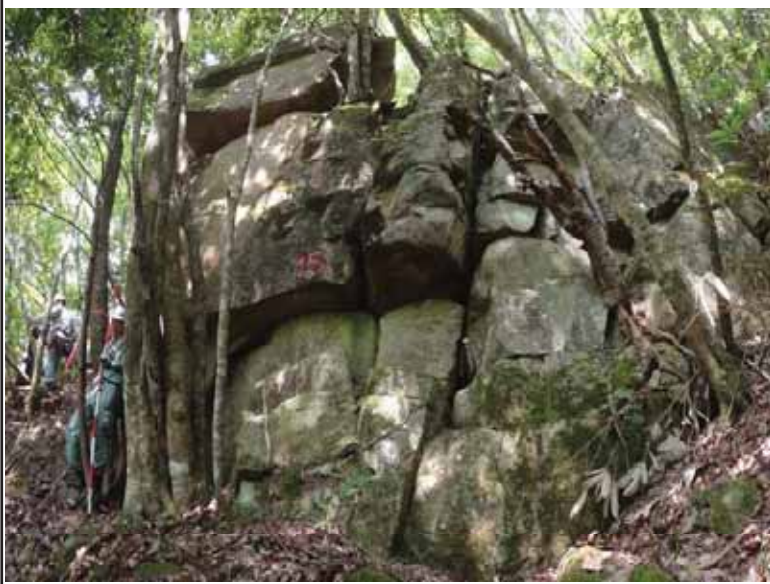
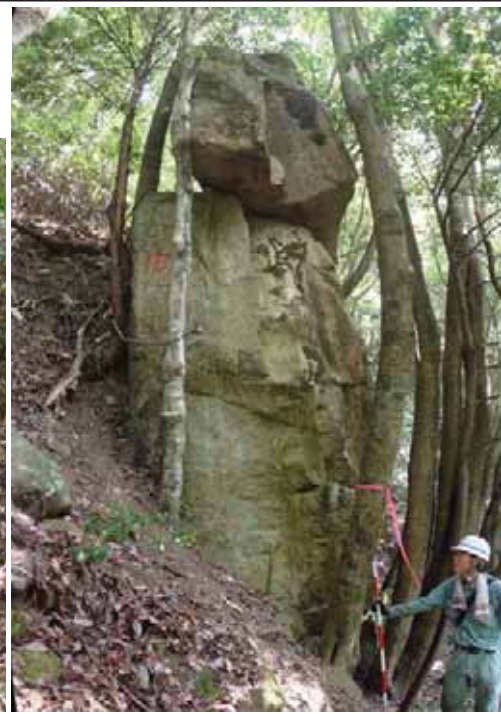
落石危険斜面の緊急対策例

→弛み岩塊が積み重なる(鹿足層群), 右はこけし人形のようにそそり立つ浮石

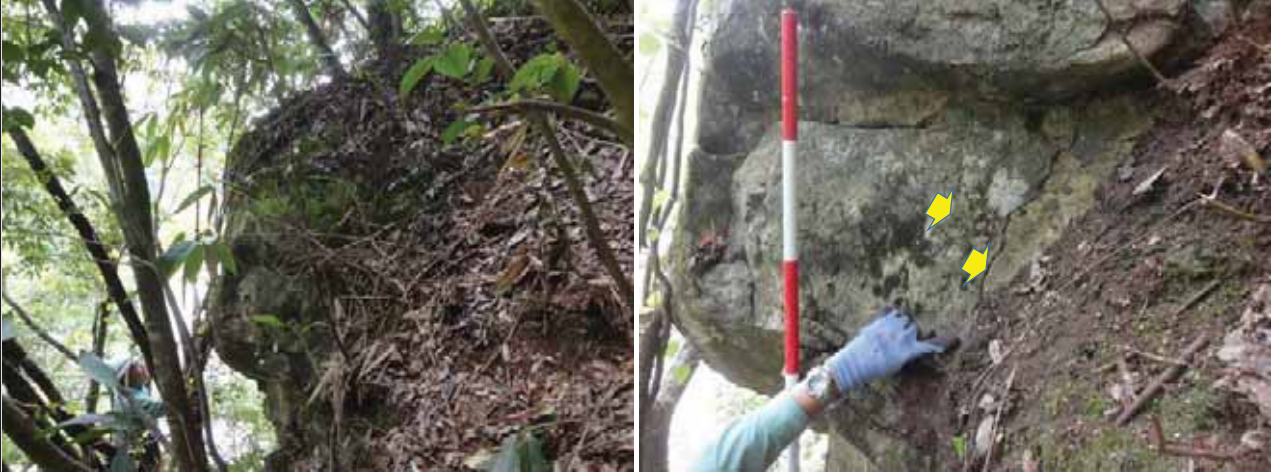
落石危険斜面の緊急対策例

→急崖に飛び出した浮石は分離面の状態を確認して安定性を判断

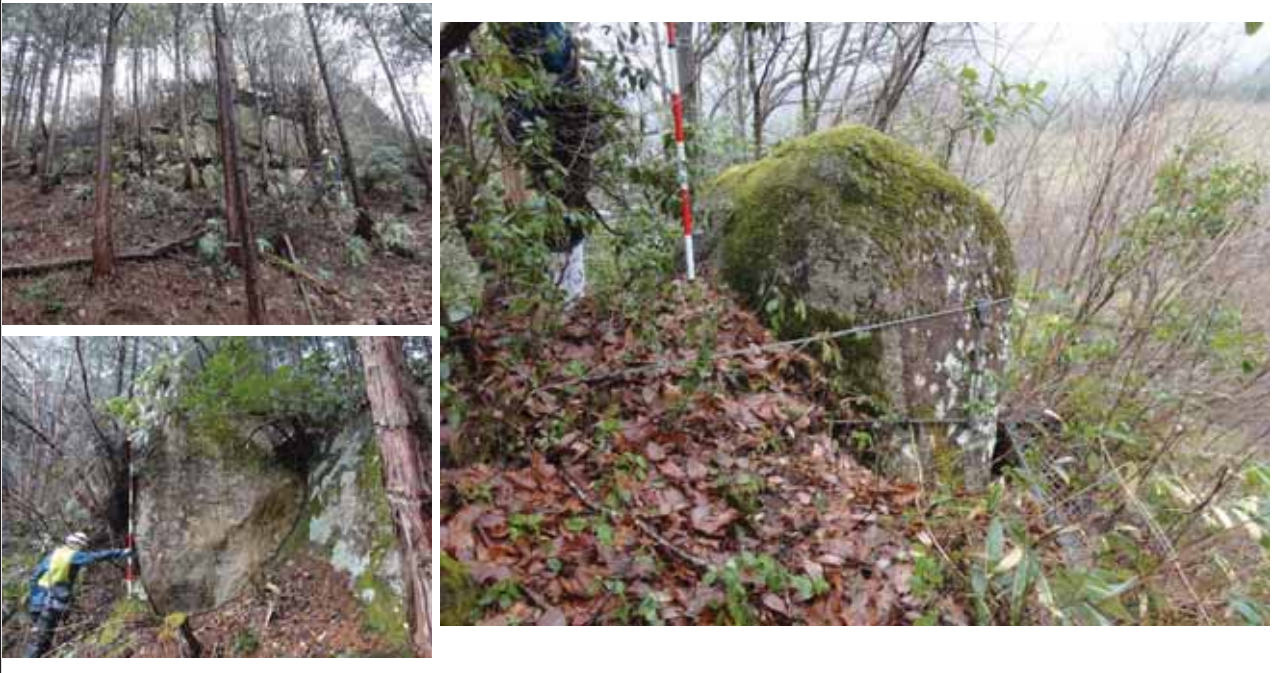
落石危険斜面の緊急対策例(花崗岩地帯における風化残留玉石)

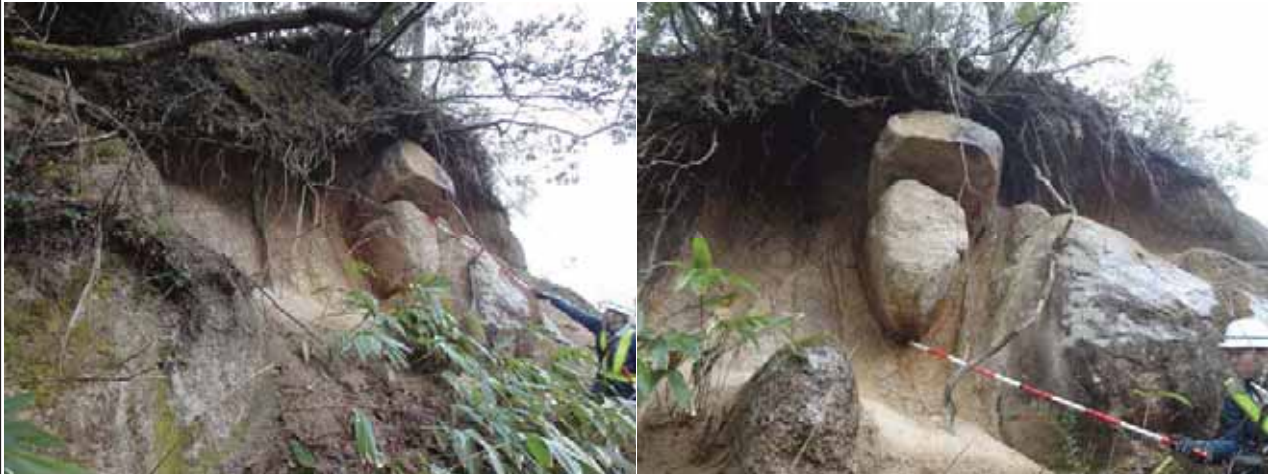
落石危険斜面の緊急対策例(マサから飛び出した風化残留玉石)
