★平滑型斜面での崩壊

★沢単位での崩壊・地すべり

★ 10° 前後の緩傾斜面での崩壊・地すべり(朝日・幌里付近の丘陵地)

★新第三系泥岩層の崩壊

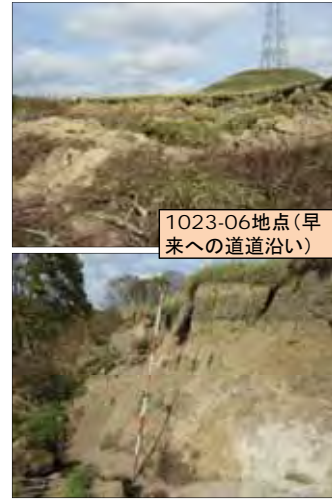
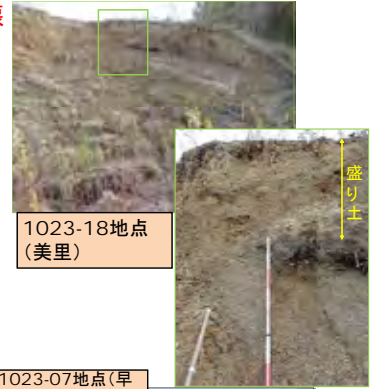
盛り土のある台地際での崩壊

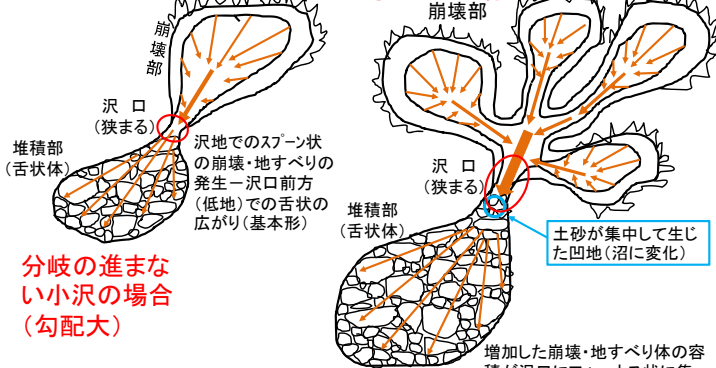
枝沢が生じ、分岐の進む沢(勾配大)の場合

増加した崩壊・地すべり体の容積が沢口にフォーカス状に集中し、ときに凹地(沼に変化)を生ずることもある。地すべり状の層状のブロックというより、土石流的に混在状態になる。

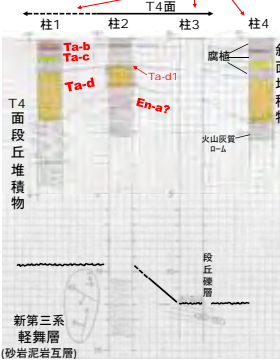
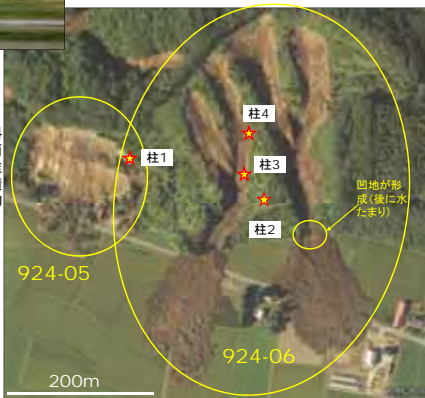
924-05地点(メナの沢川入り口東側崩壊箇所その1)

下位の砂質泥と霜降り状軽石部が不規則にかみ合う(En-aの「ク?」)。19頁柱1露頭。
砂質泥(新第三系泥岩層上の産層性堆積物?)

総じてとらえると、幅約150mで傾斜が40~35°程度の平滑な斜面で、元々浅沢の発達が弱く、瀑布状のタイプの崩壊現象である。それでも、崩落は短冊状に8区間程度に区分されるように見える。崩落物は道路面を塞ぐとともに、一部は舌状に水田まで押し出している。

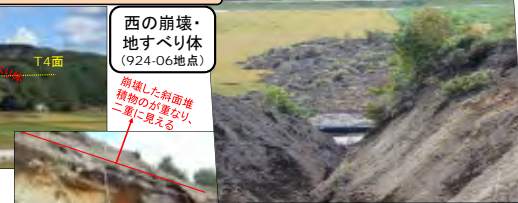
924-06地点(メナの沢川入り口東側崩壊箇所)その2

沢が一つとなり低地に対面。崩壊・地すべり体は水田に舌状に広がる(100m×200m)。
924-04地点付近には段丘面として顕著なものとしてT4面(中位段丘3面)が、わずかにT2面(中位段丘1面)が認められる(左上写真)。崩壊した沢(東・西)は背後の丘陵斜面から段丘部を横切り低地に流入している。崩壊は主に丘陵斜面内の二又の沢で発生しその雪崩状の地すべり体は、段丘部で一つとなった沢に集中し、低地に広がった。

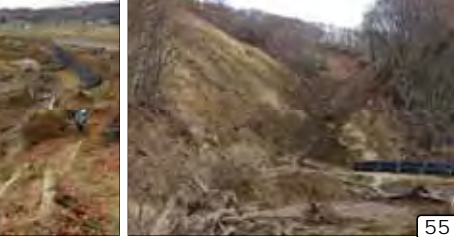
沢口とその前方に崩壊流動土砂の圧力が集中してクレーター状に凹地が生じ、周囲に堤状に土砂・流木が積みあがる。

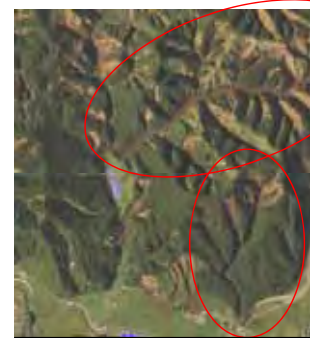
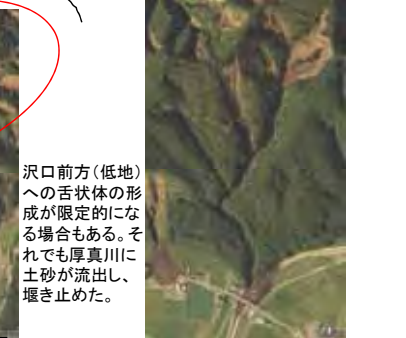
沢内に大部分の崩壊・地すべり体が留まり、沢口前方(低地)への舌状体の形成が限定的になる場合がある。沢面の勾配も緩くなる。

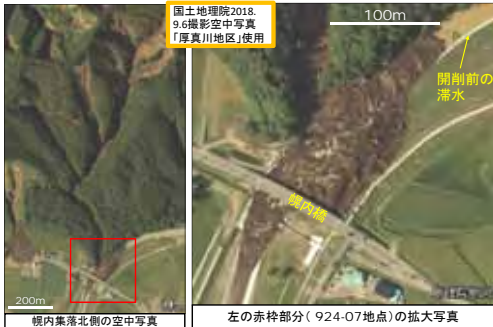
**924-07地点(厚真川
幌内橋 堰き止め箇所)**

本箇所の崩壊流出関連した沢は全長1kmあまりになり、大きく6つの枝沢に分岐している。沢口と崩壊した奥尾根部との標高差は最大300mに達する。崩壊物のかなりのものは沢中にとどまっている。それでも、相当量が流出し、それは厚真川を埋め尽くした。堰き止め水域の拡大が問題となり、直ちに流路の開削が行なわれた。

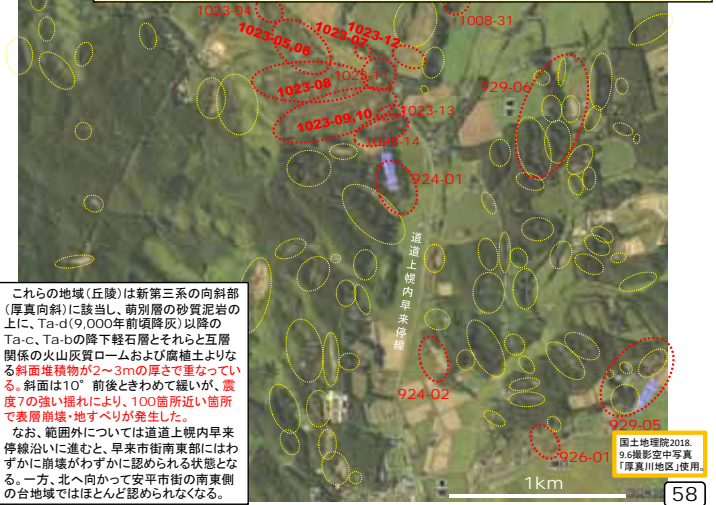
これらの地域(丘陵)は新第三系の向斜部(厚真向斜)に該当し、萌別層の砂質泥岩の上に、Ta-d(9,000年前頃降灰)以降のTa-c, Ta-bの降下軽石層とそれと互層関係の火山灰質ロームおよび腐植土よりなる斜面堆積物が2~3mの厚さで重なっている。斜面は10° 前後ときわめて緩いが、震度7の強い揺れにより、100箇所近い箇所で表層崩壊・地すべりが発生した。

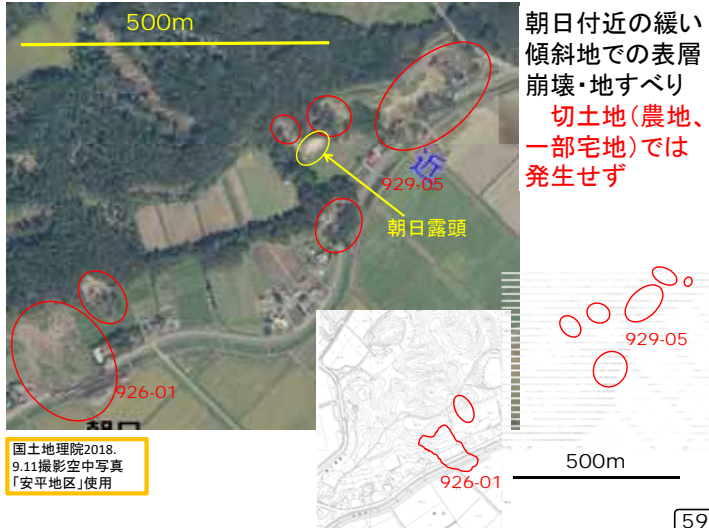
朝日付近の緩い傾斜地での表層崩壊・地すべり
切土地(農地、一部宅地)では発生せず

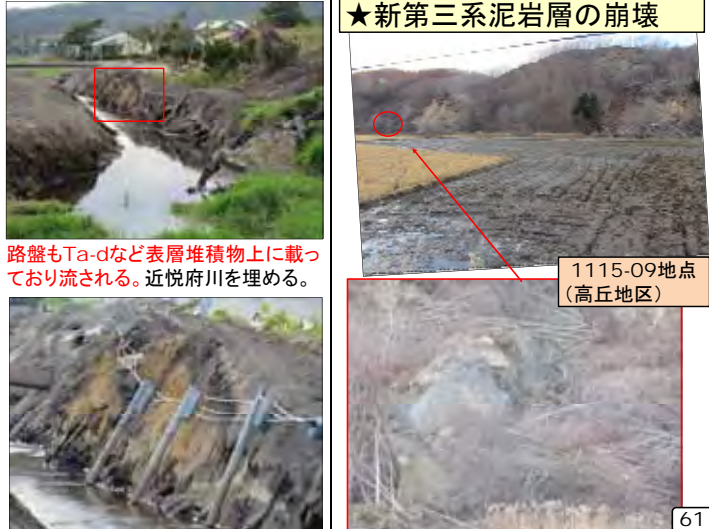
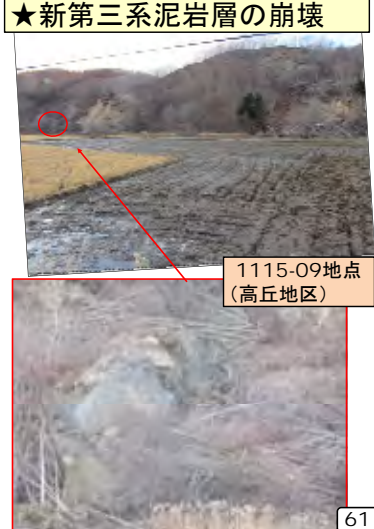
1115-09地点(高丘地区)

路盤もTa-dなど表層堆積物上に載っており流される。近悦府川を埋める。

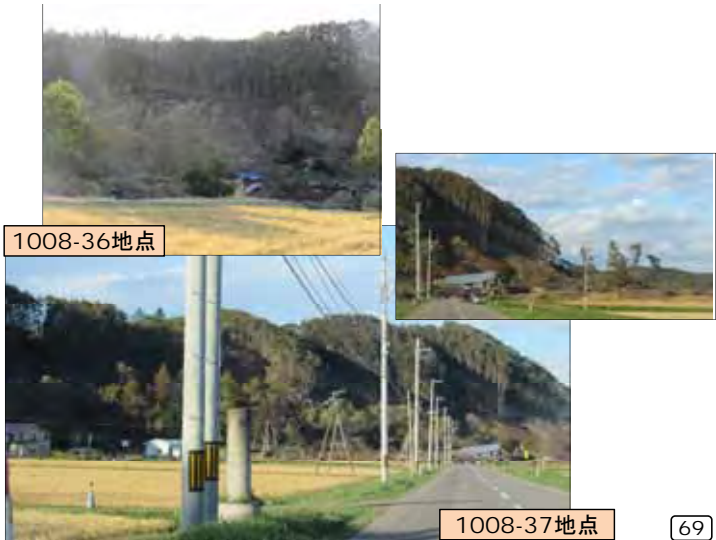
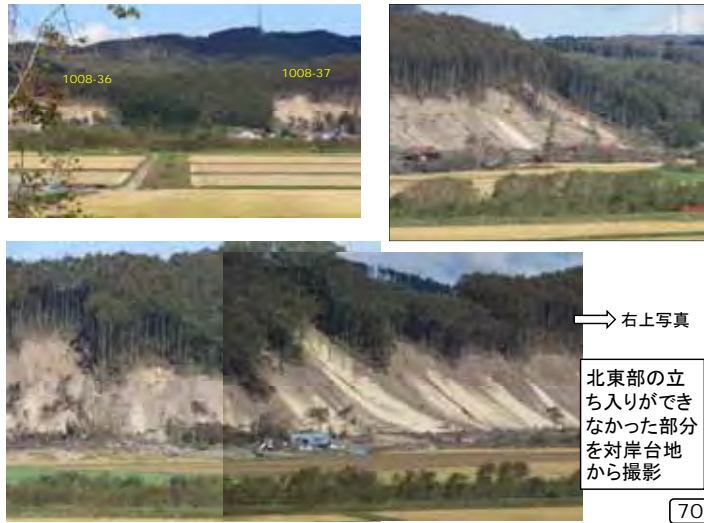
北東部の立ち入りができなかった部分を対岸台地から撮影

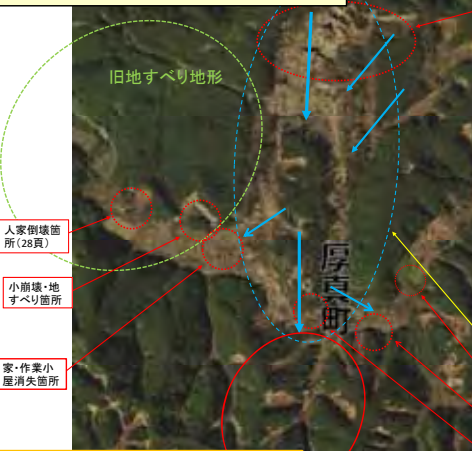
924-11地点

地震直後に崩壊・移動した大きな地すべり体(元の地すべり地形西側尾根部が移動、東側のそれは一部がブロック化・移動)

大規模地すべりが発生し谷閉塞

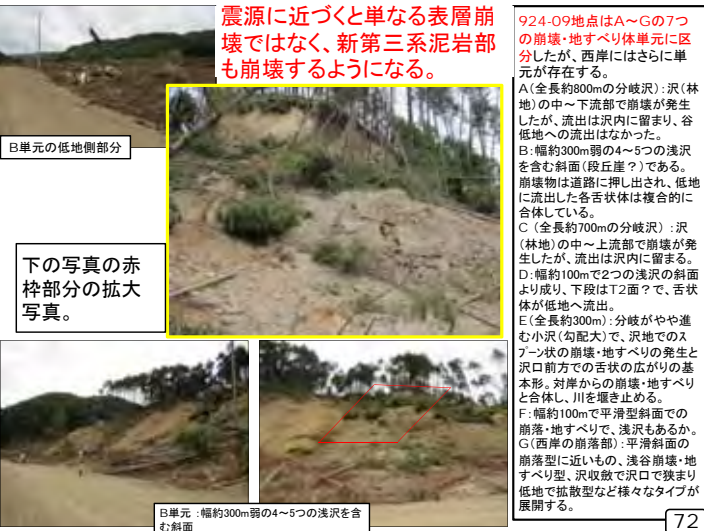
B単元:幅約300m弱の4~5つの浅沢を含む斜面

924-09地点はA~Gの7つの崩壊・地すべり体単元に区分したが、西岸にはさらに単元が存在する。

B:幅約300m弱の4~5つの浅沢を含む斜面(段丘崖?)である。崩壊物は道路に押し出され、低地に流出した各舌状体は複合的に合体している。

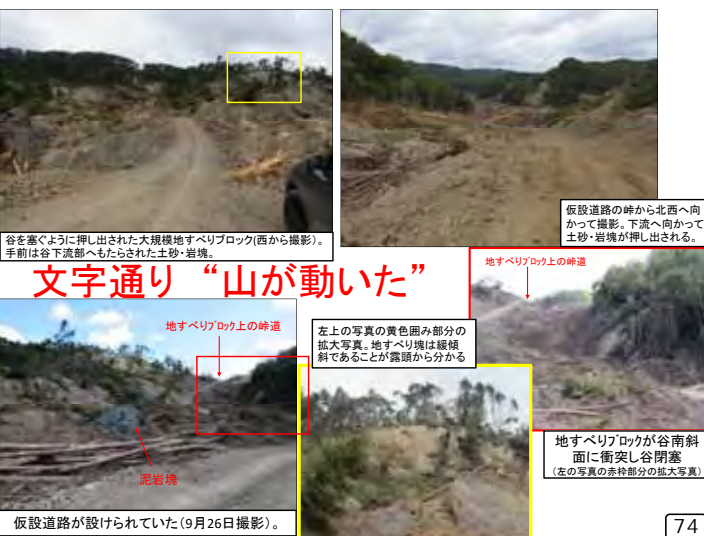
谷を塞ぐように押し出された大規模地すべりブロック(西から撮影)。手前は谷下流部へもたらされた土砂・岩塊。
