2018年4月9日島根県西部地震(Mj: 6.1)

緊急被害調査 速報

林 広樹(島根大・環境システム科学系, hayashi@riko.shimane-u.ac.jp) ,
汪 発武, 向吉秀樹, 宮本広富美

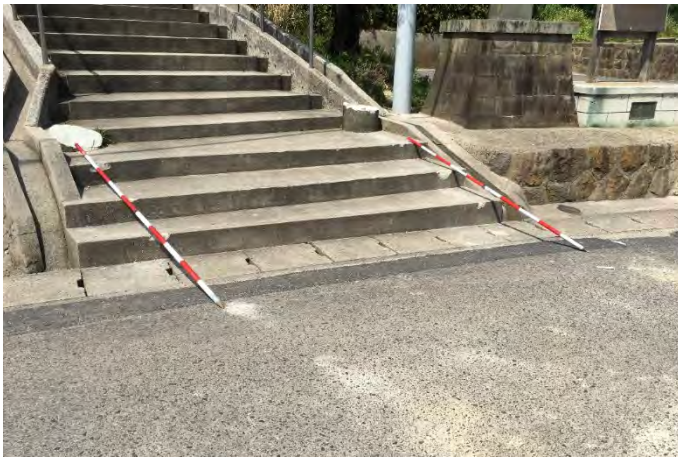
図3. 苜田神社の石鳥居の倒壊
(12:04時点で撤去済)

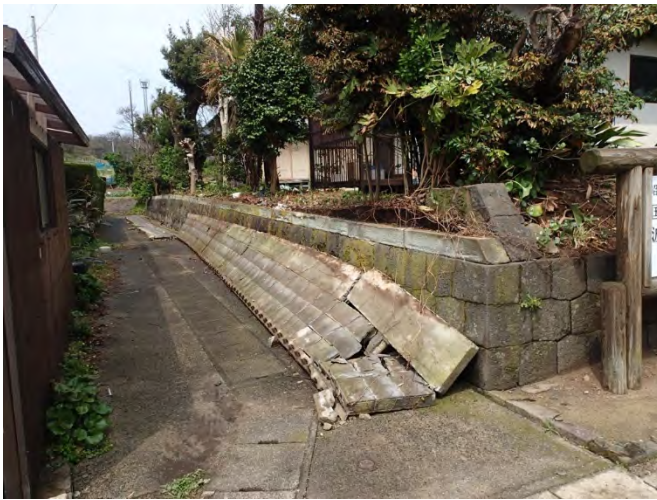
図4. ブロック塀の倒壊

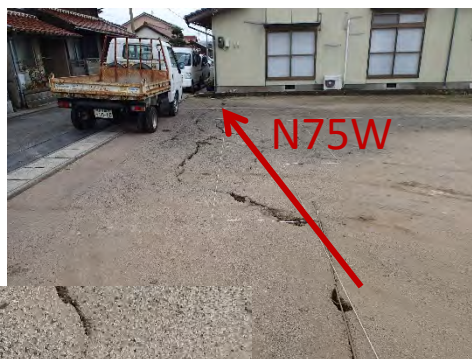
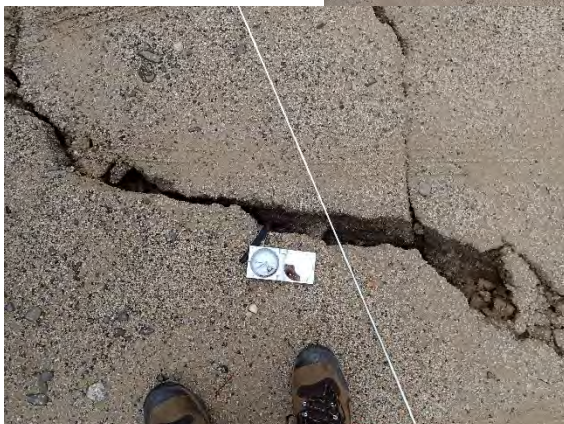
図5. 造成地に発生したオーペンクラック。南東側が沈降している。なお、正面の家屋では、基礎と地盤の境界に開口亀裂が生じている。

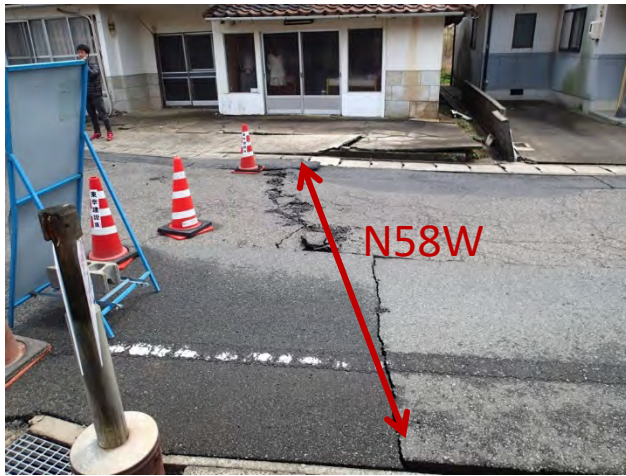
後背湿地の北西端, 岩盤(中新統大森層)からなる丘陵との境界付近で, 建造物および路盤への被害が集中していた. 液状化による波状変形や噴砂が随所で認められたことから, 液状化による地盤の不同沈下がここでの被害を拡大したのと考えられる.

図6. 路面の開口亀裂および家屋基礎の損壊. 右側が沈降している.

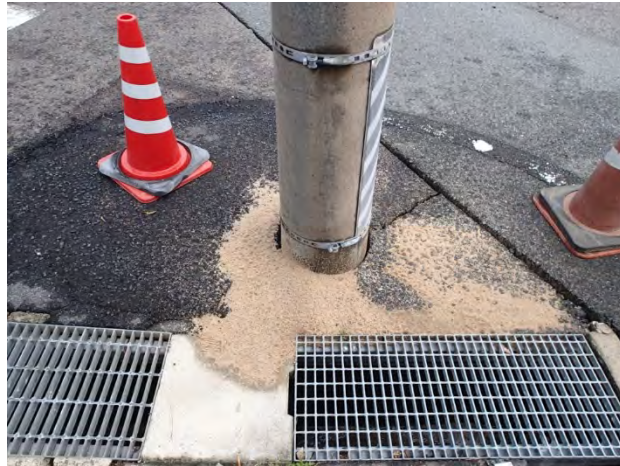
図7. 図6の地点のすぐ近傍で見られた噴砂. なお, この噴砂は非常に淘汰の良い細粒砂(中央粒径(D50):0.52mm, 細粒分含有率(FC): 2%, 淘汰度0.36)で構成されており, その性状から砂丘砂起源と判断される.

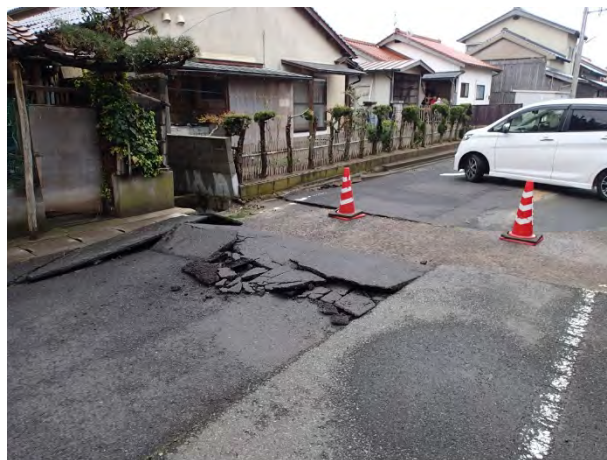
図8. 暗渠のすぐ北側で, アスファルトがモールトラック状に座屈変形している.

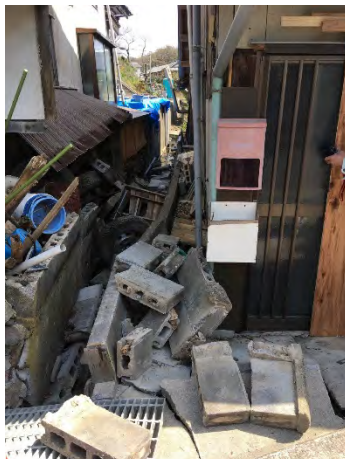
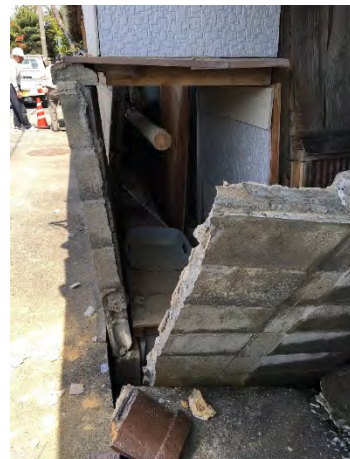
図9. 図8の地点の近傍におけるブロック塀の倒壊

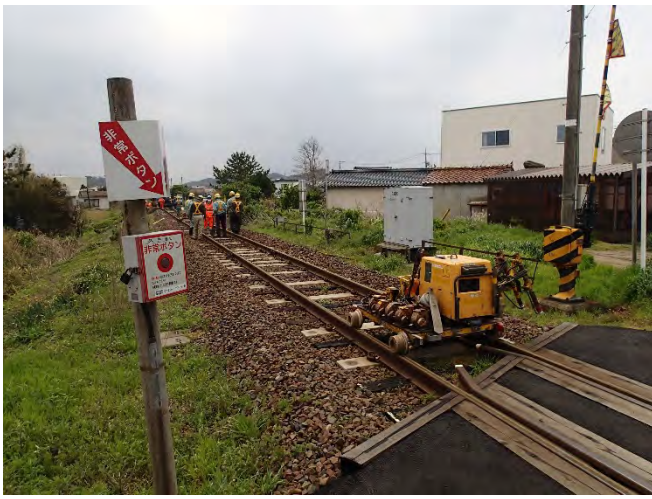
図10. 山陰本線の路盤修繕作業。
山陰本線は区間運休となった。

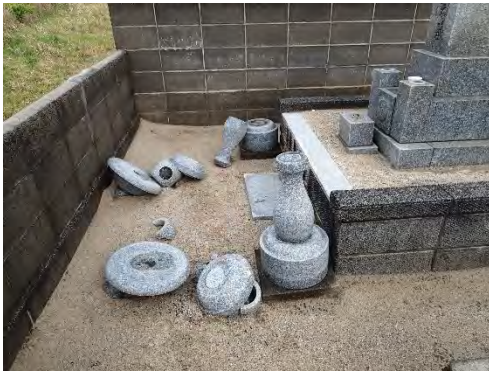
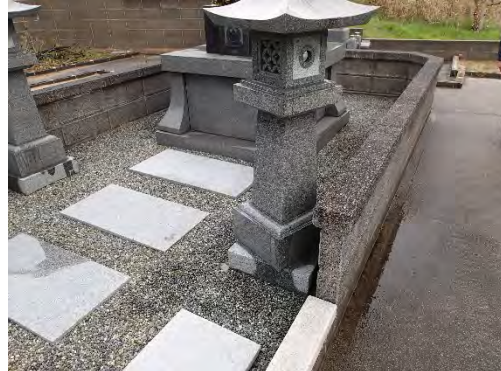
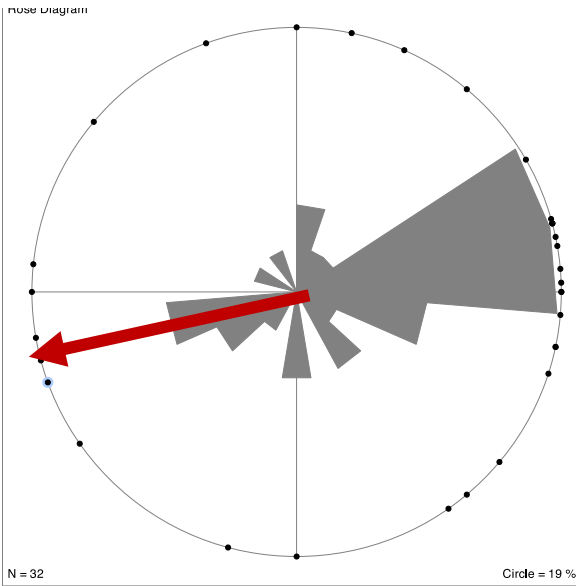
図11. 墓地の石造物の倒壊・回転状況、および転倒方向のローズダイアグラム (N=32)。転倒方向から示唆される主要動の方向は西南西(赤矢印)である。これは本震のメカニズム解から示唆される主要動の向きから左回りに斜交し、むしろ墓地が立地する丘陵の尾根の向きと一致する。従って、地形的な効果によって地震波が屈折・干渉し、複雑な挙動をしている可能性が指摘される。石造物の回転は右回りが卓越している。

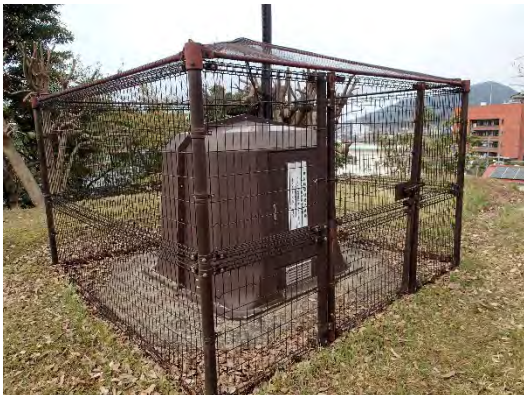
一般に、崖の肩では強震動が増幅されることが知られている。その要因としては、崖で欠損している地盤部分の拘束圧が解放されることによる振幅の増大や、斜面と平行に解放亀裂が生じやすいことによる非線形挙動の発生等が想定されている。今回の計測震度についても、こうした地形効果による増幅が多少なりともあった可能性が否定できず、この地域の震度の代表値として適切かどうかは慎重な検討を要するものと考えられる。

図12. 大田観測点の4月9日の状況。背面の2方向(北側と東側)は崖となっている。なお、この崖の一部で中新統川合層の砂岩礫岩が露出している。

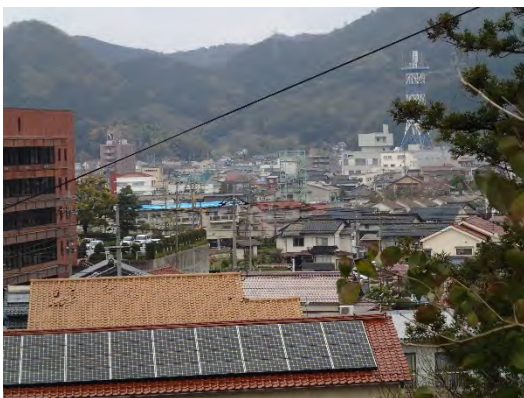
図13. 大田観測点付近から東方を望む。家屋の屋根瓦の一部損壊が認められる。

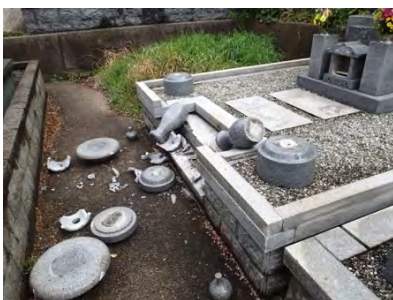
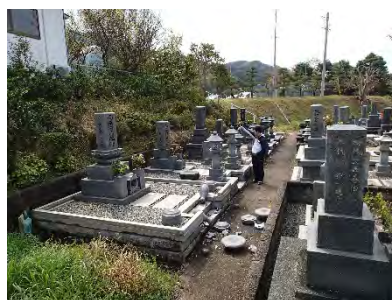
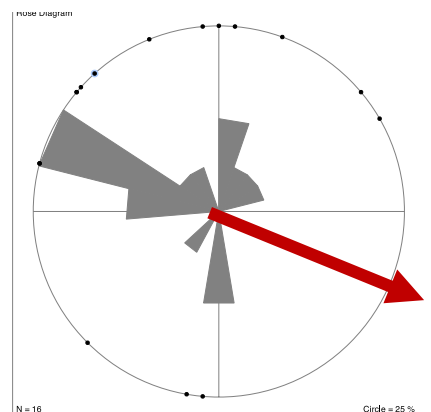
図14. 大田観測点の東側直下にある墓地の石造物の倒壊・回転状況、および転倒方向のローズダイアグラム(N=16)。この地点では、転倒よりも右回り回転が卓越する。転倒方向から示唆される主要動の方向は東南東(赤矢印)である。これは本震のメカニズム解から推定される主要動粒子軌跡と矛盾はしないが、むしろ観測点が立地する丘陵の尾根の向きと調和的である。以上の状況から、この地点では波根西と同様に、屈折・干渉等の要因によって主要動の方位が尾根方向に回転している可能性が考えられる。大田観測点における粒子軌跡との直接比較が望まれる。

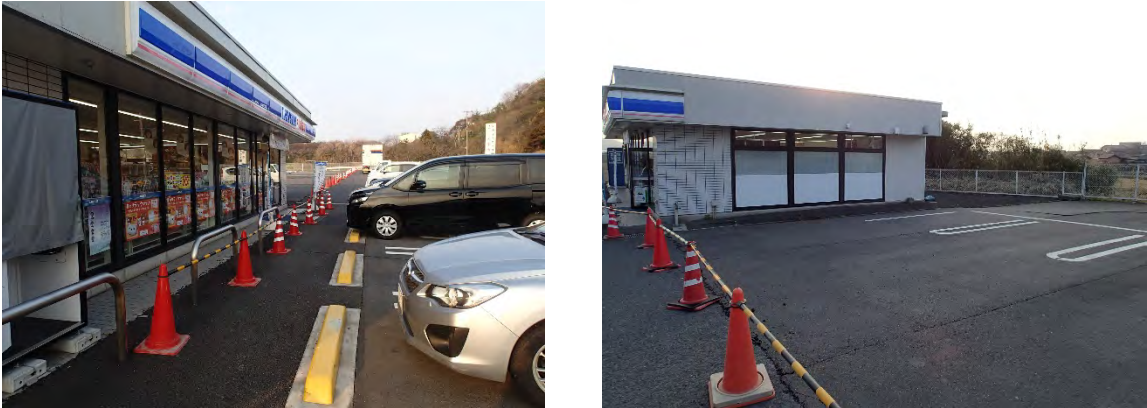
9号線沿いのコンビニエンスストアの被害状況は、新聞報道でも取り上げられた。ここでは駐車場が波状変形し、店舗自体も床が傾動している。

図15. 大田市波根町のコンビニエンスストア駐車場の波状変形

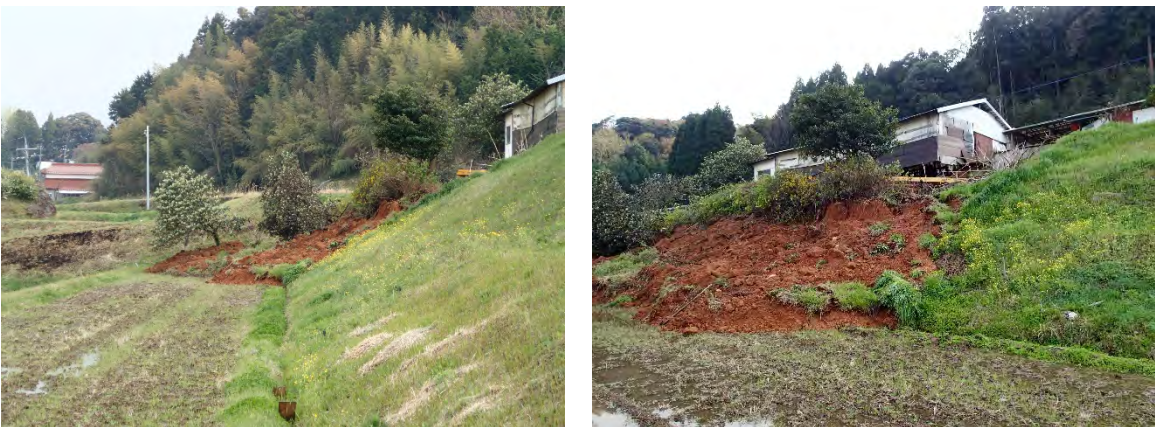
ここでは中新統久利層の分布域に地すべり地形が認められ、棚田として利用されているが、その一部で地盤の崩壊が認められた。

図16. 大田市朝山町の地盤崩壊状況。作業場の基礎の一部も崩落している。
