平成25年度に集中豪雨で発生した 土砂災害について

島根県土木部砂防課

平成25年7月28日津和野豪雨

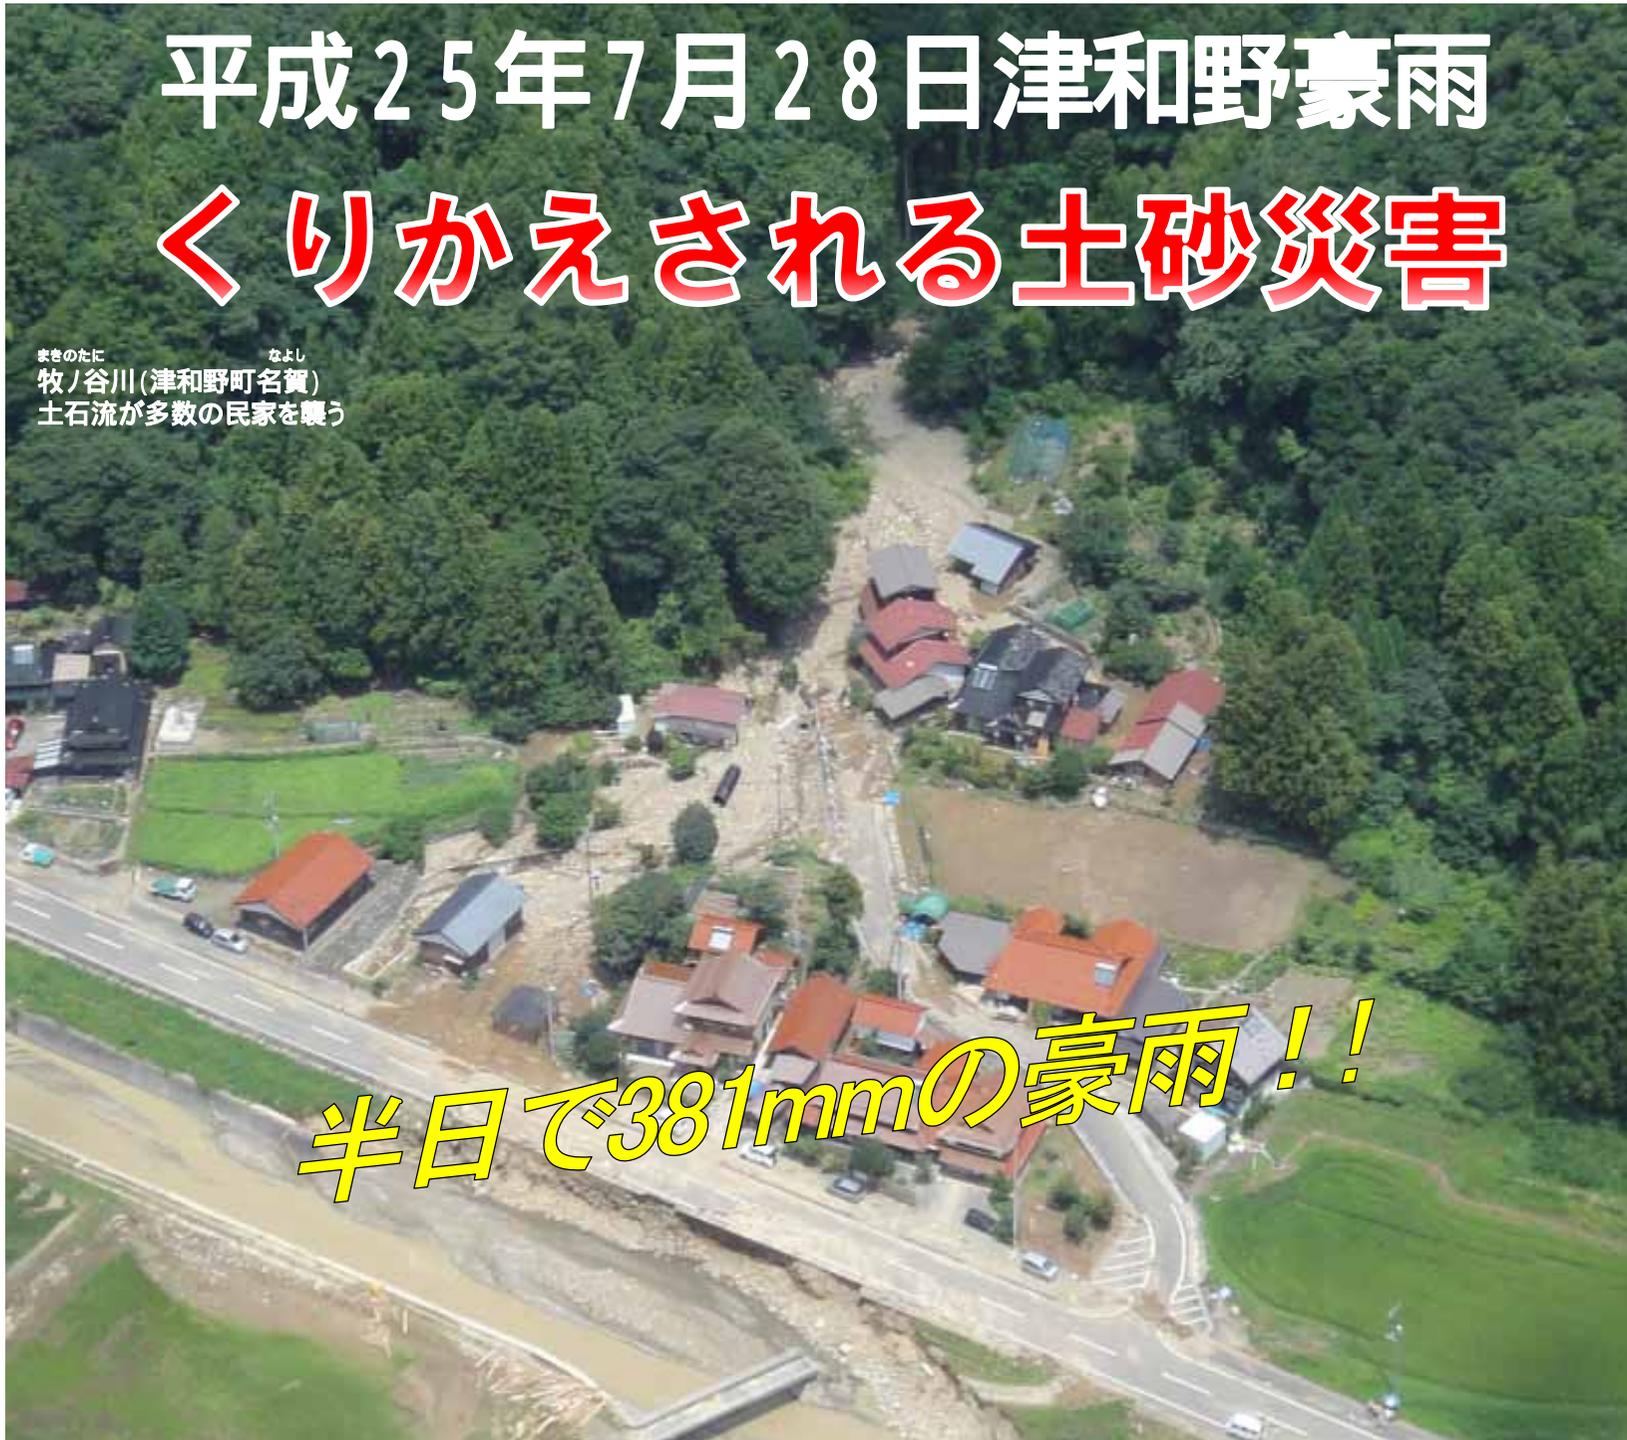
まきのたに なよし
牧ノ谷川(津和野町名賀)
土石流が多数の民家を襲う

半日で381mmの豪雨!!

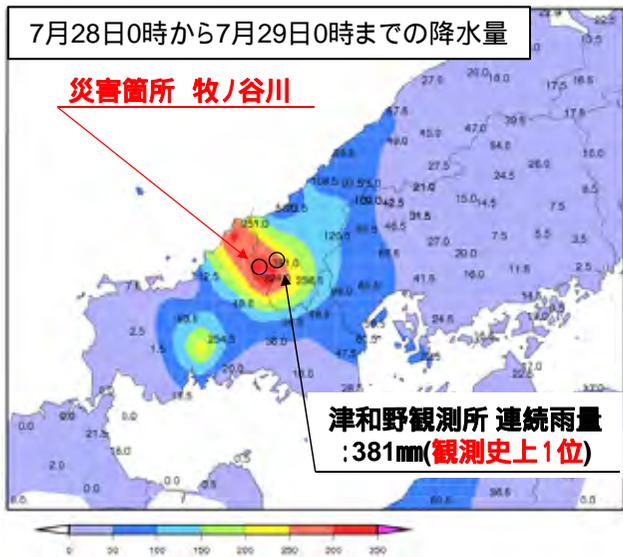
7月28日0時から7月29日0時までの降水量

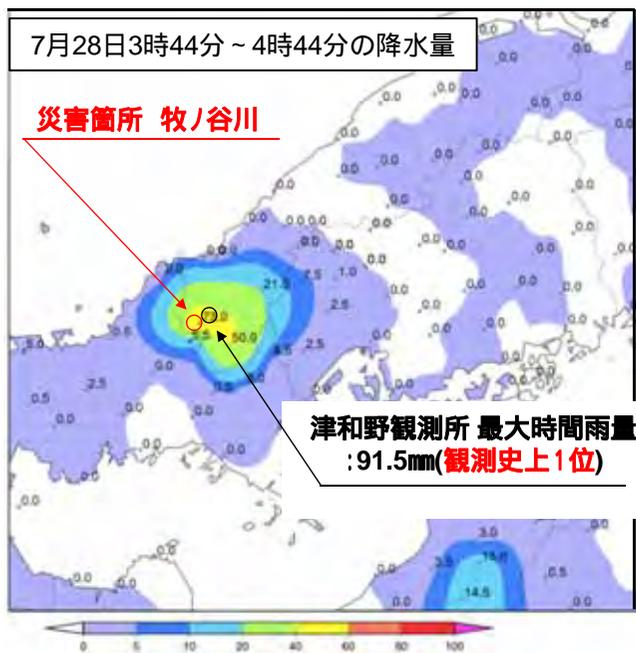
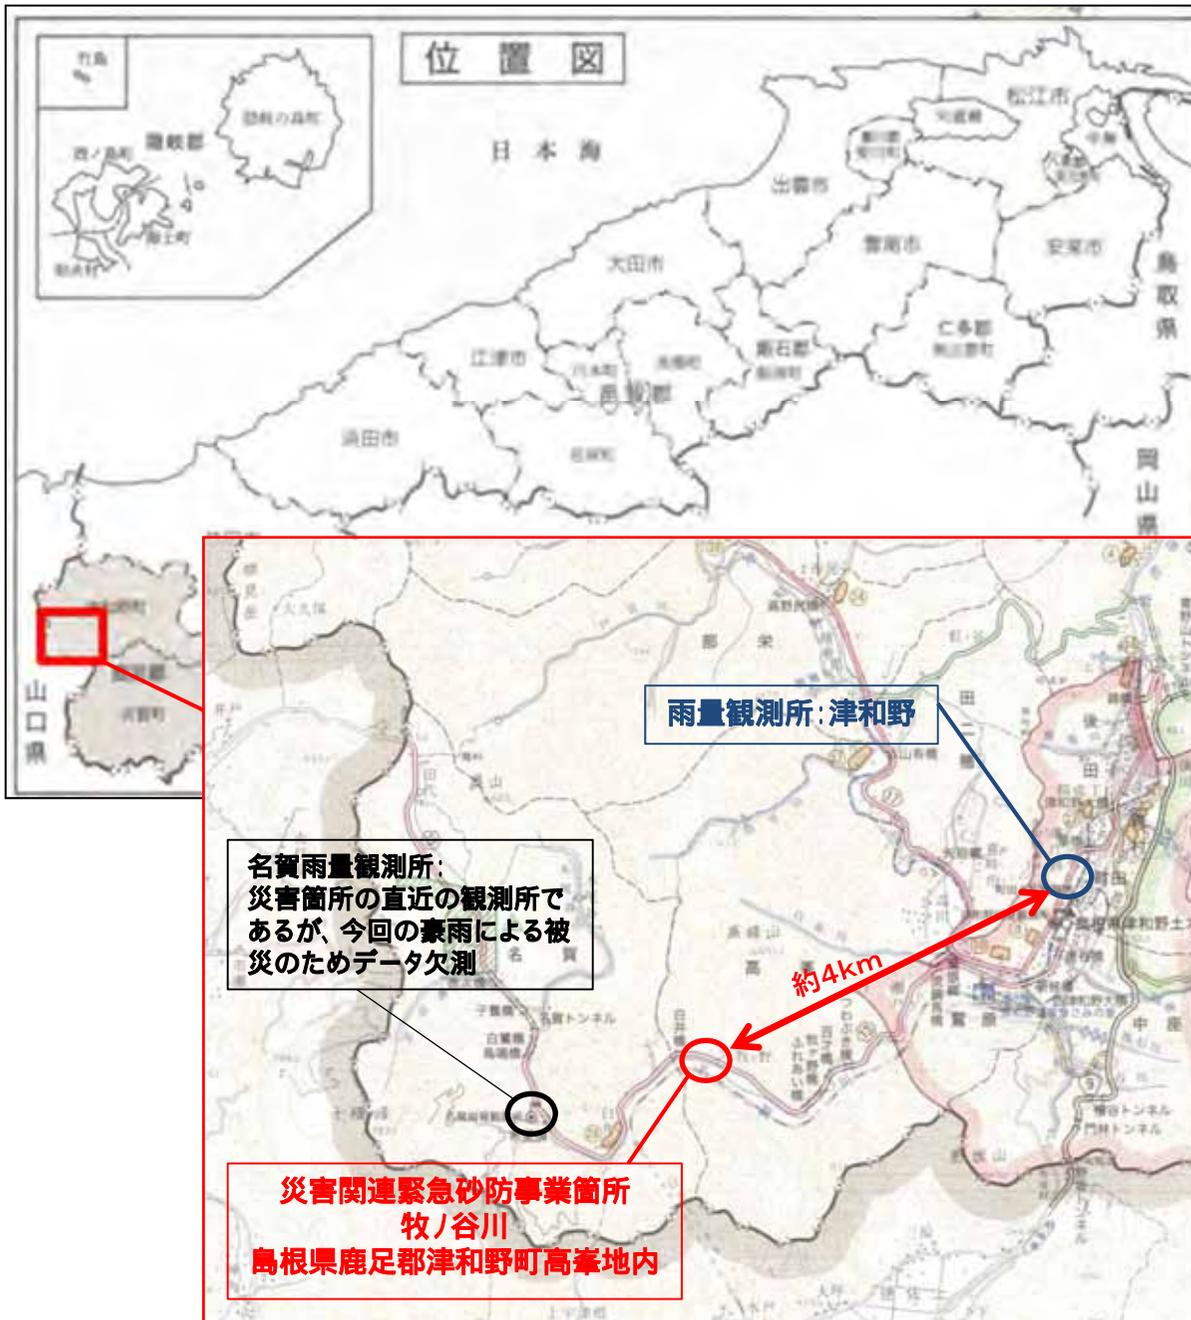
7月28日3時44分～4時44分の降水量

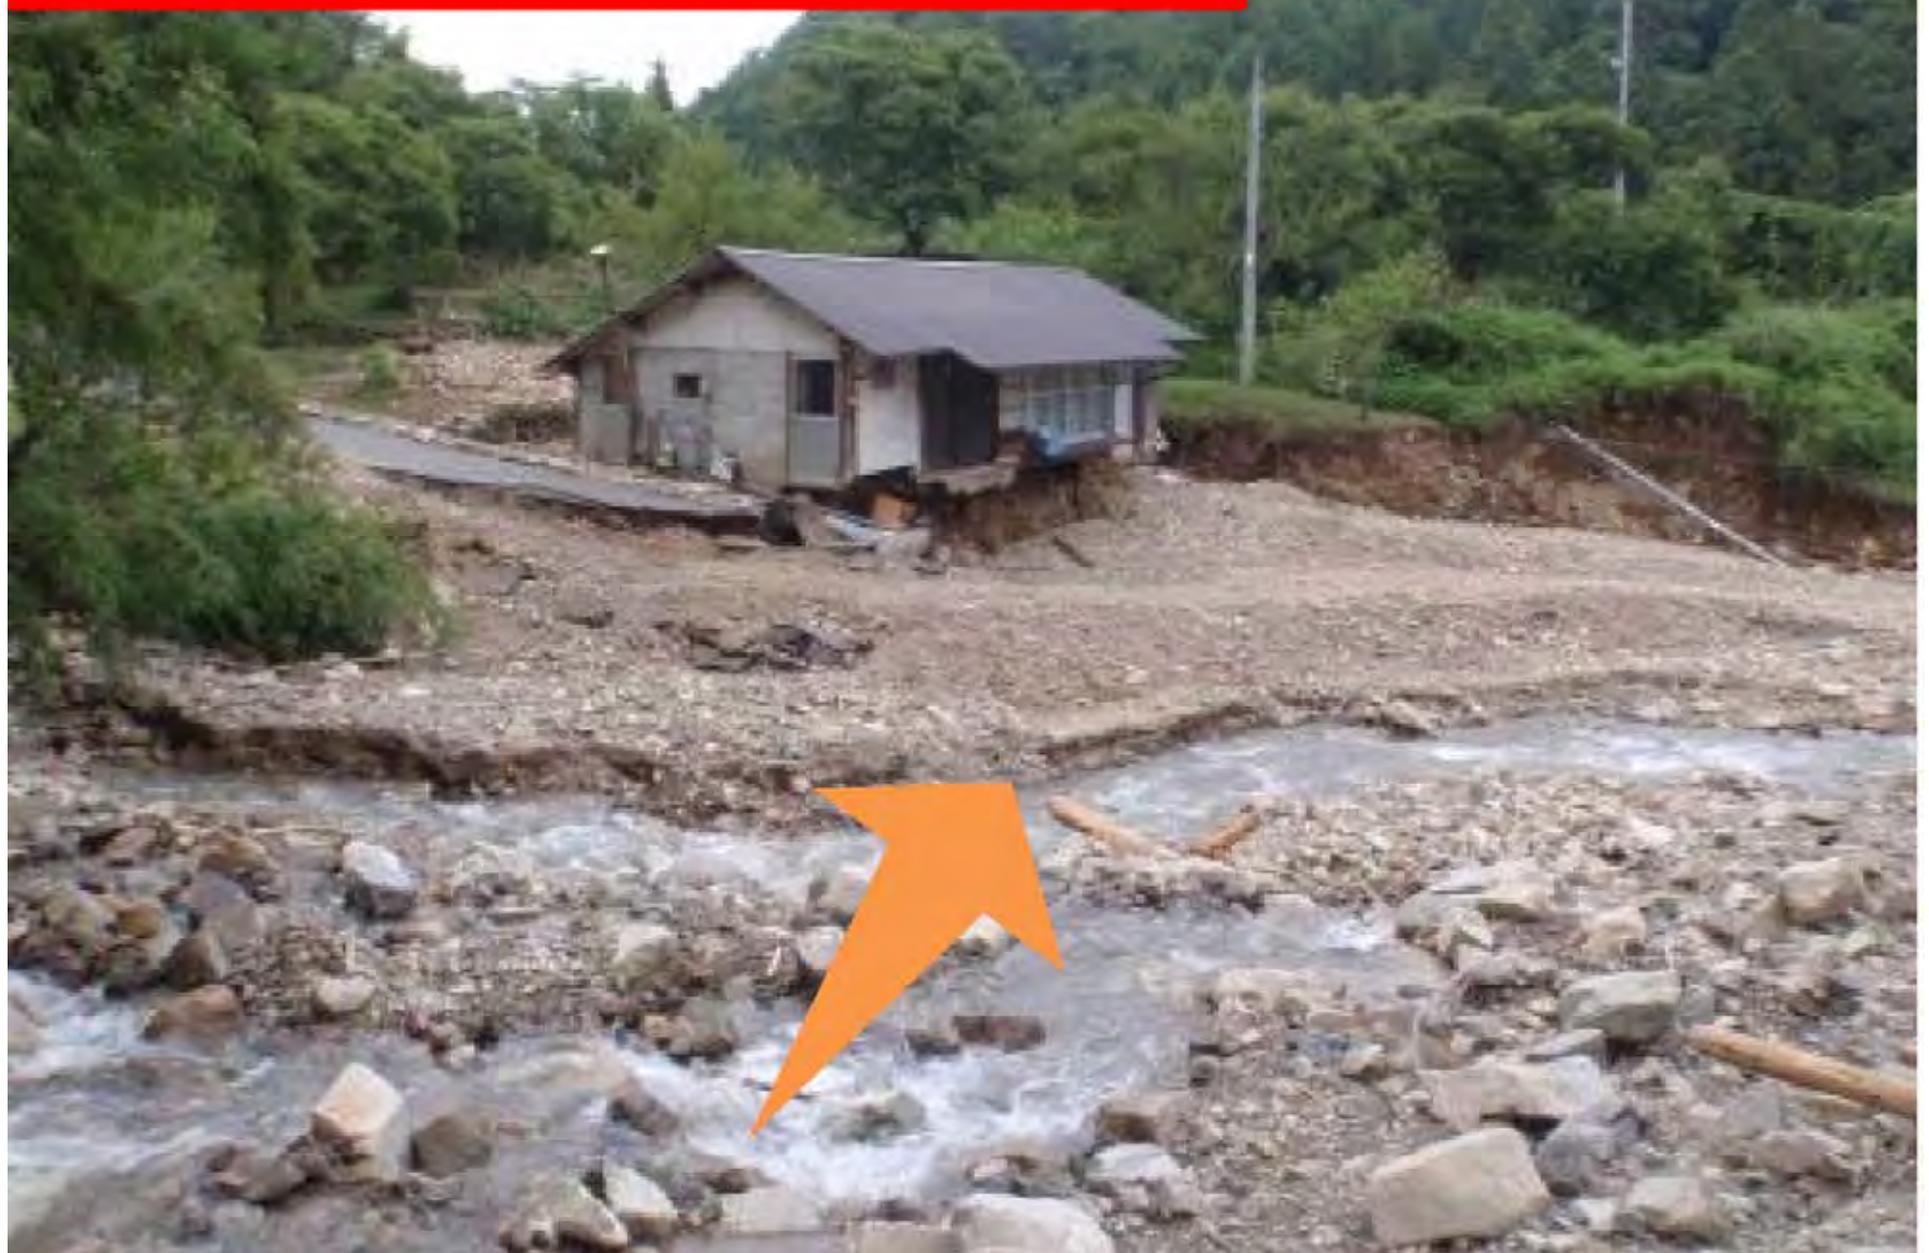
被害状況

鳴谷川 (津和野町名賀)

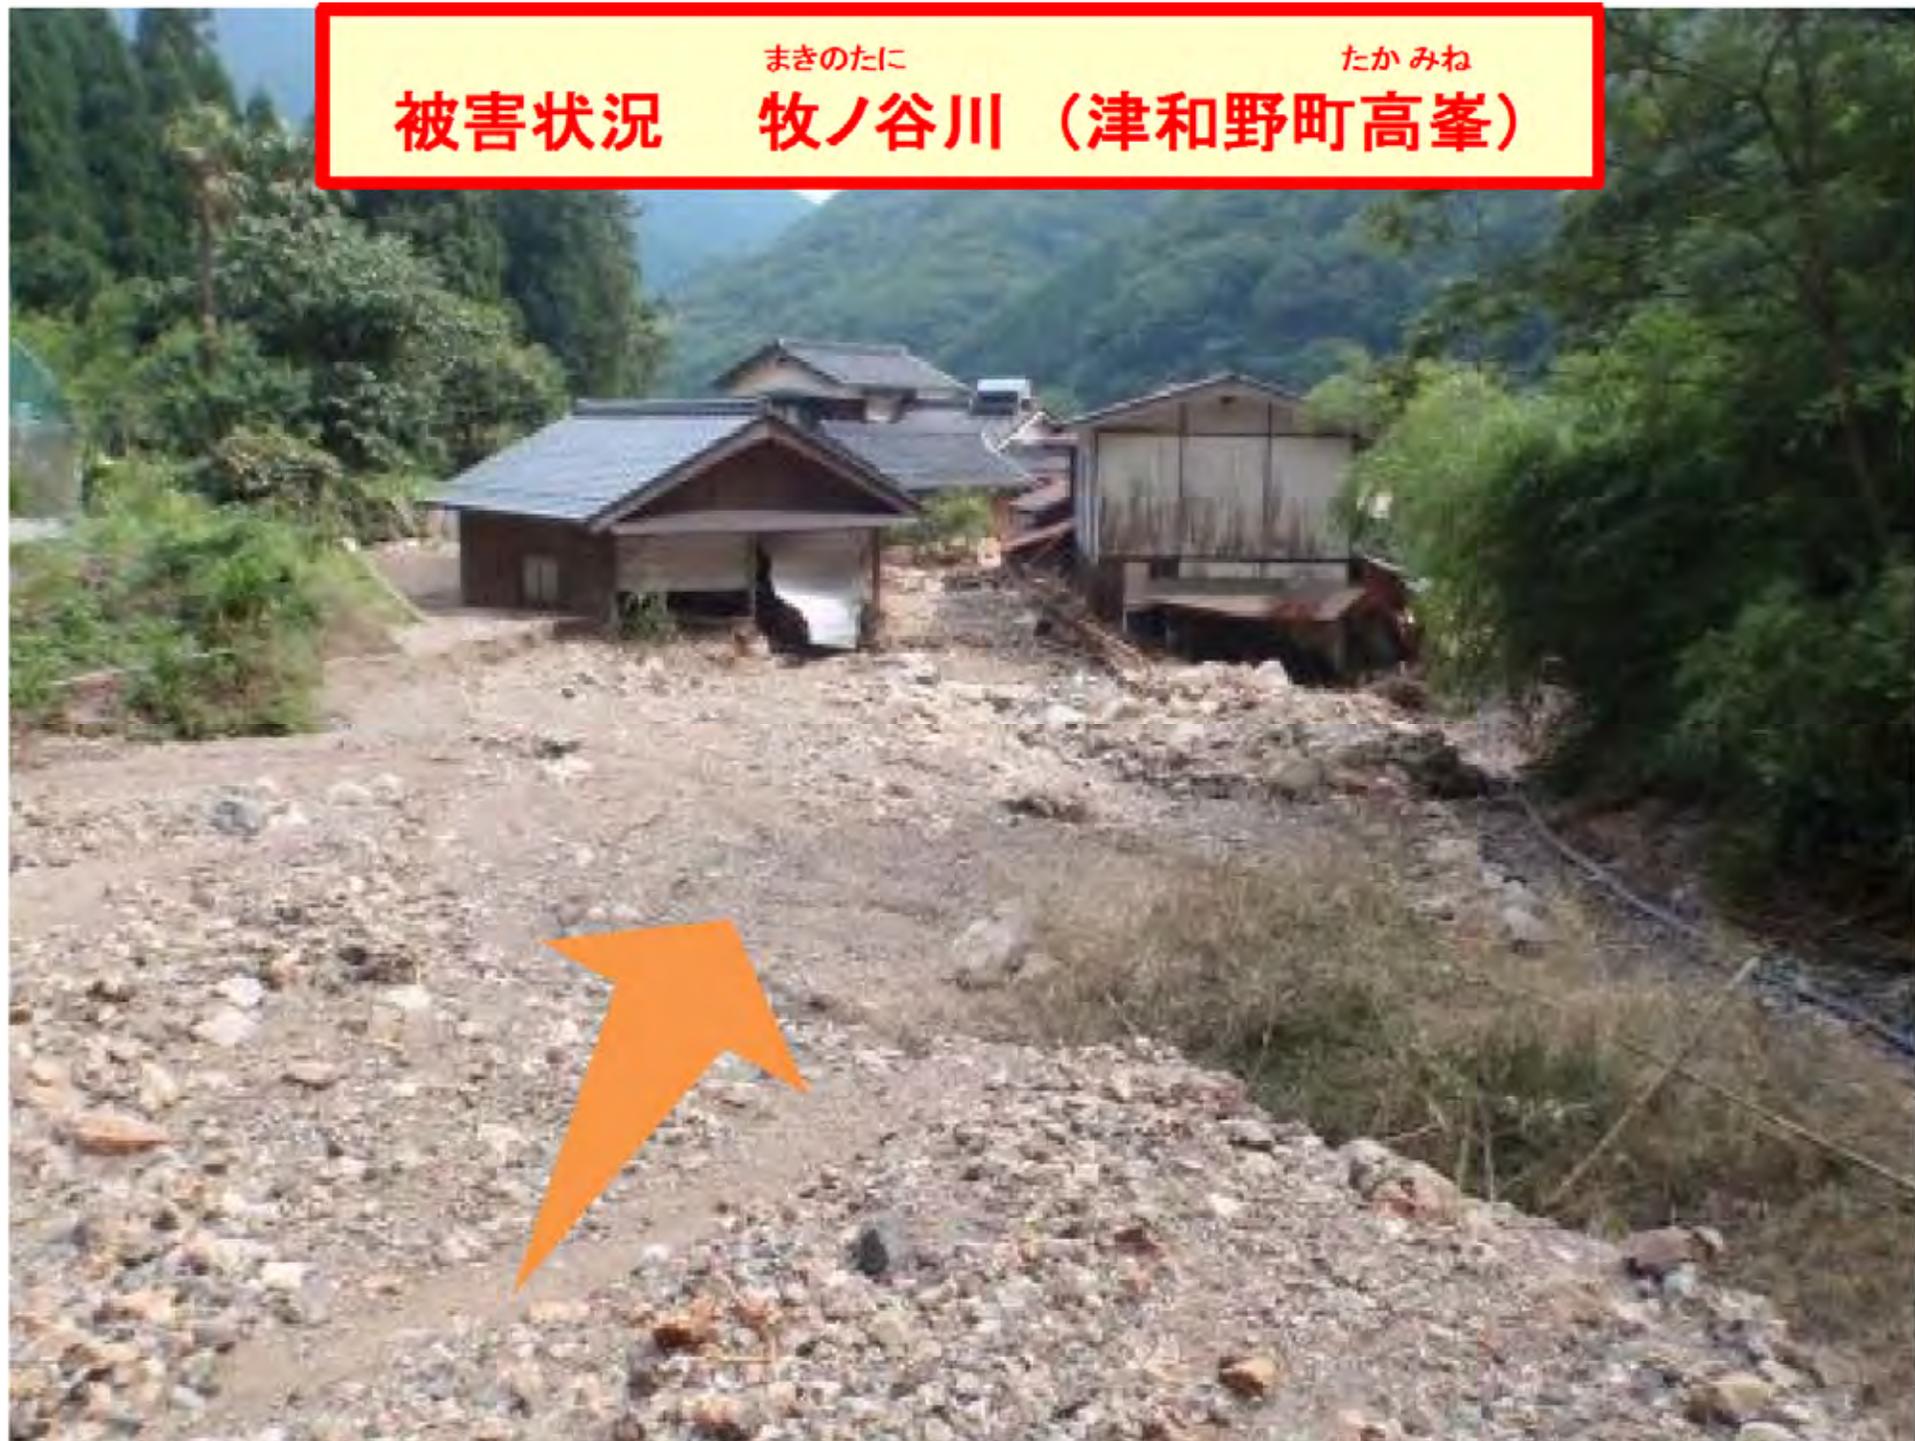
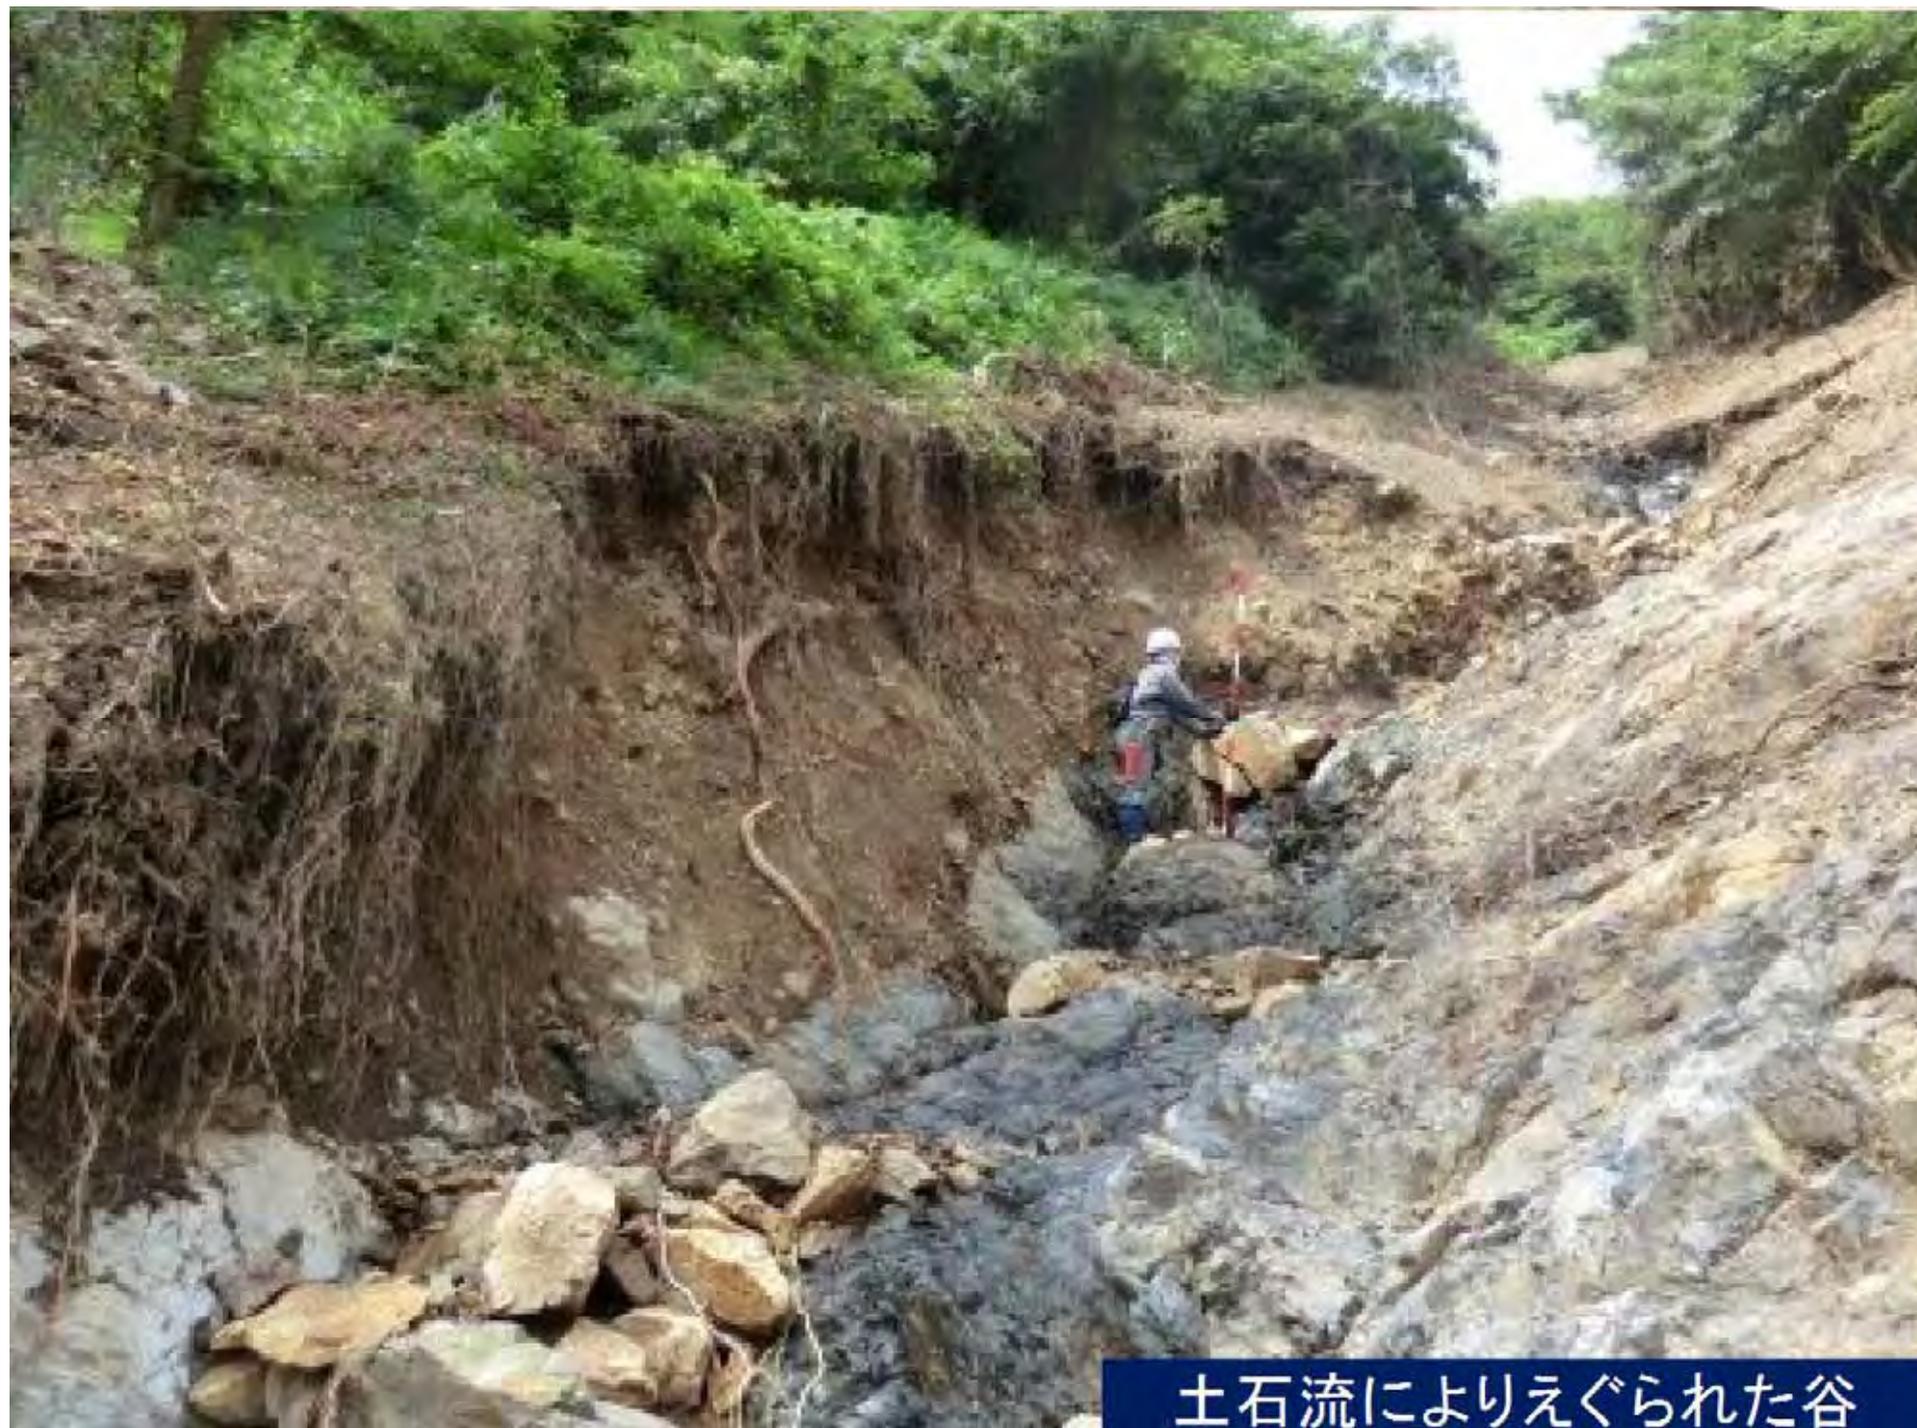
まきのたに たかみね
被害状況 牧ノ谷川（津和野町高峯）

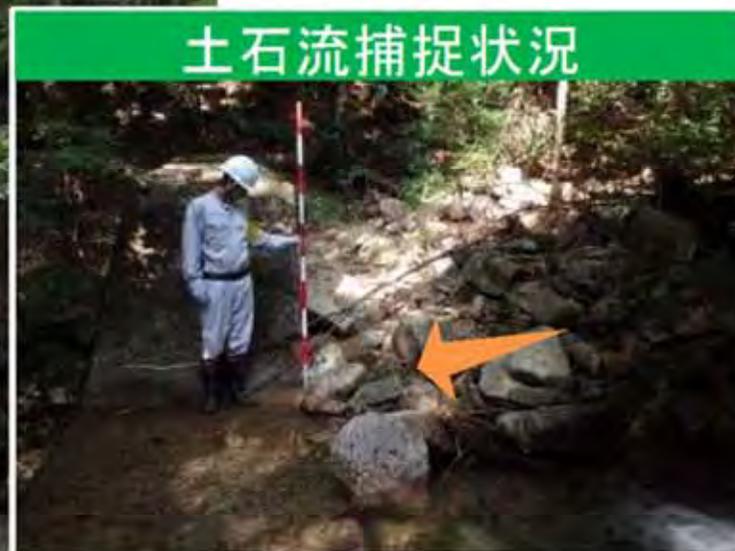
桧谷川えん堤(直下流状況)

土石流捕捉状況

ひのきたに
なかさ
桧谷川 (津和野町中座)

人家上流の砂防えん堤が土石流をとめた。
(保全人家10戸) 捕捉土量 $V=2,900\text{m}^3$

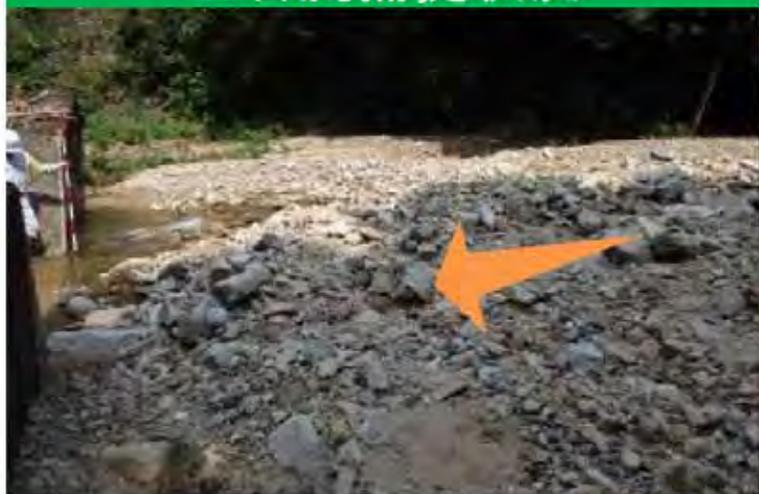
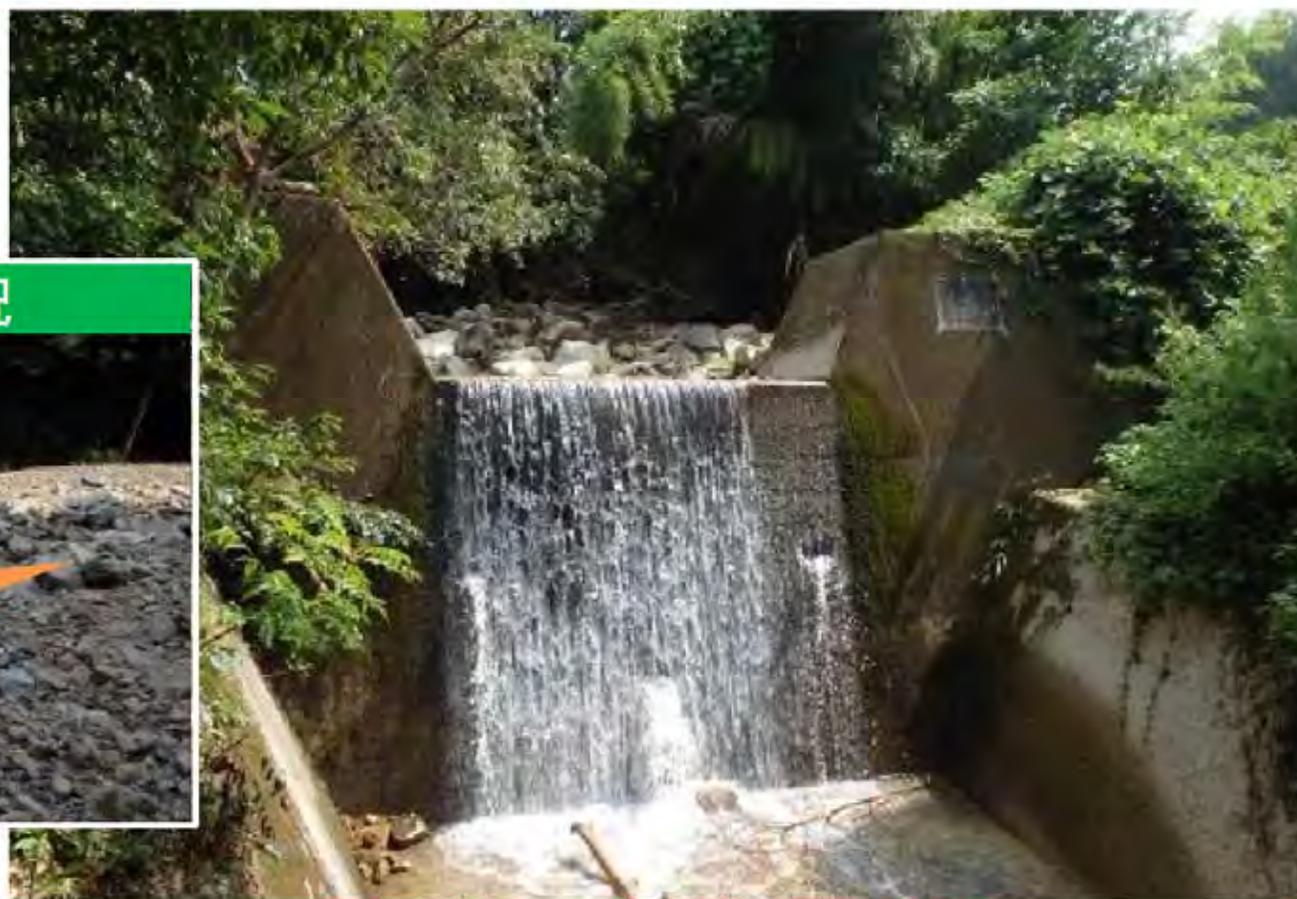
流石川 (津和野町中座)

人家上流の砂防えん堤が土石流をとめた。
(保全人家11戸) 捕捉土量 $V=2,100\text{m}^3$

土石流捕捉状況

流石川えん堤(直下流状況)

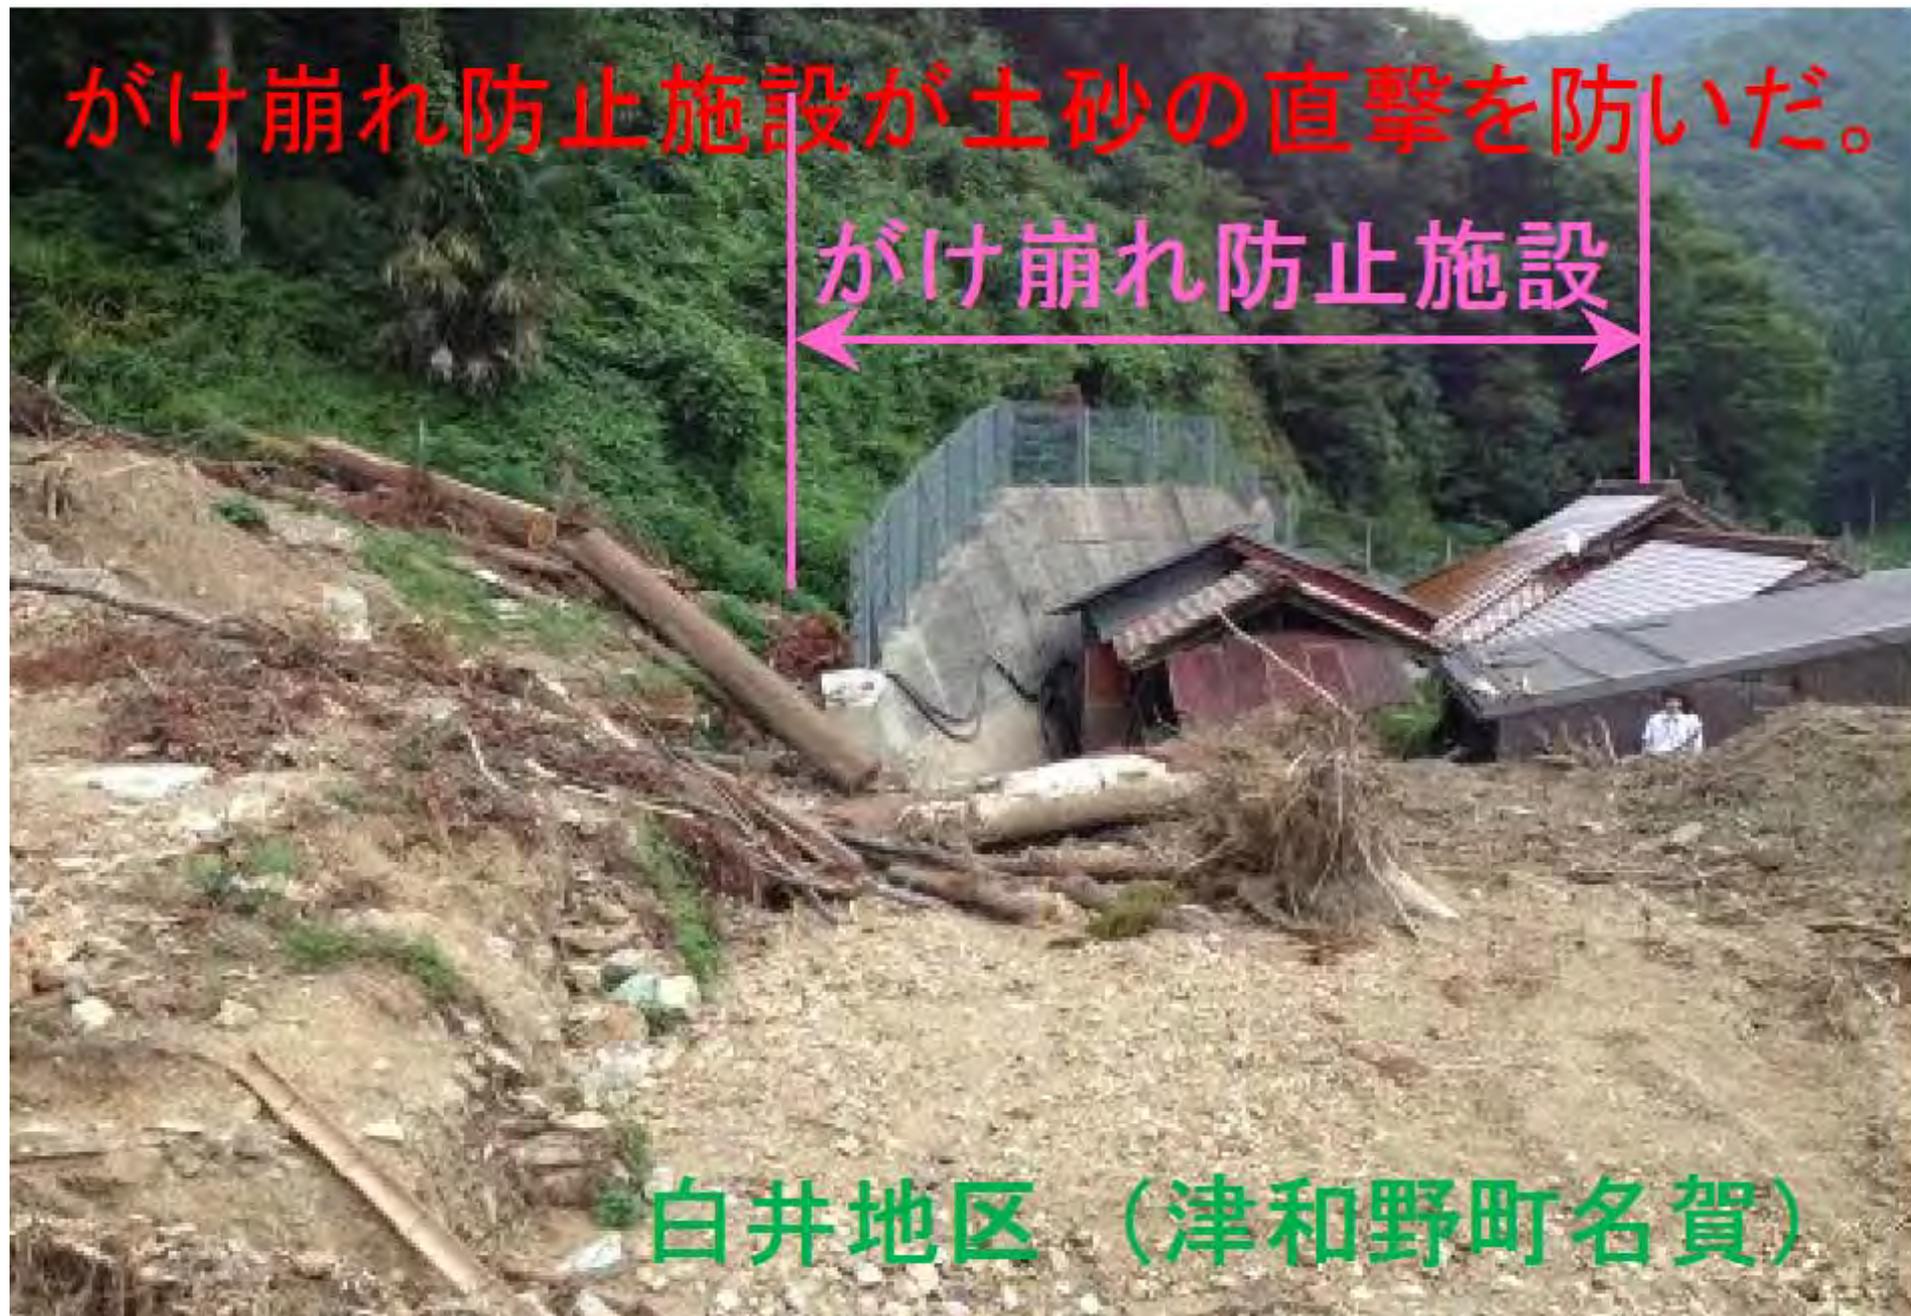
がけ崩れ防止施設が土砂の直撃を防いだ。

がけ崩れ防止施設

白井地区（津和野町名賀）

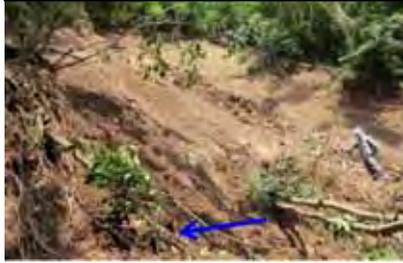
流出土砂発生源

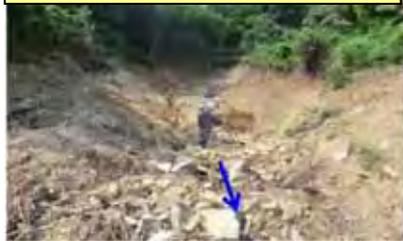
流出土砂発生源

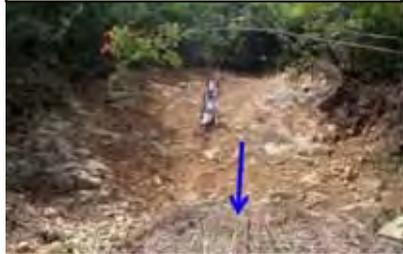
流出土砂発生源

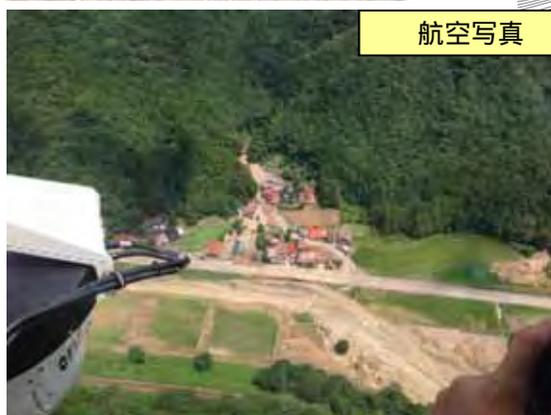
航空写真

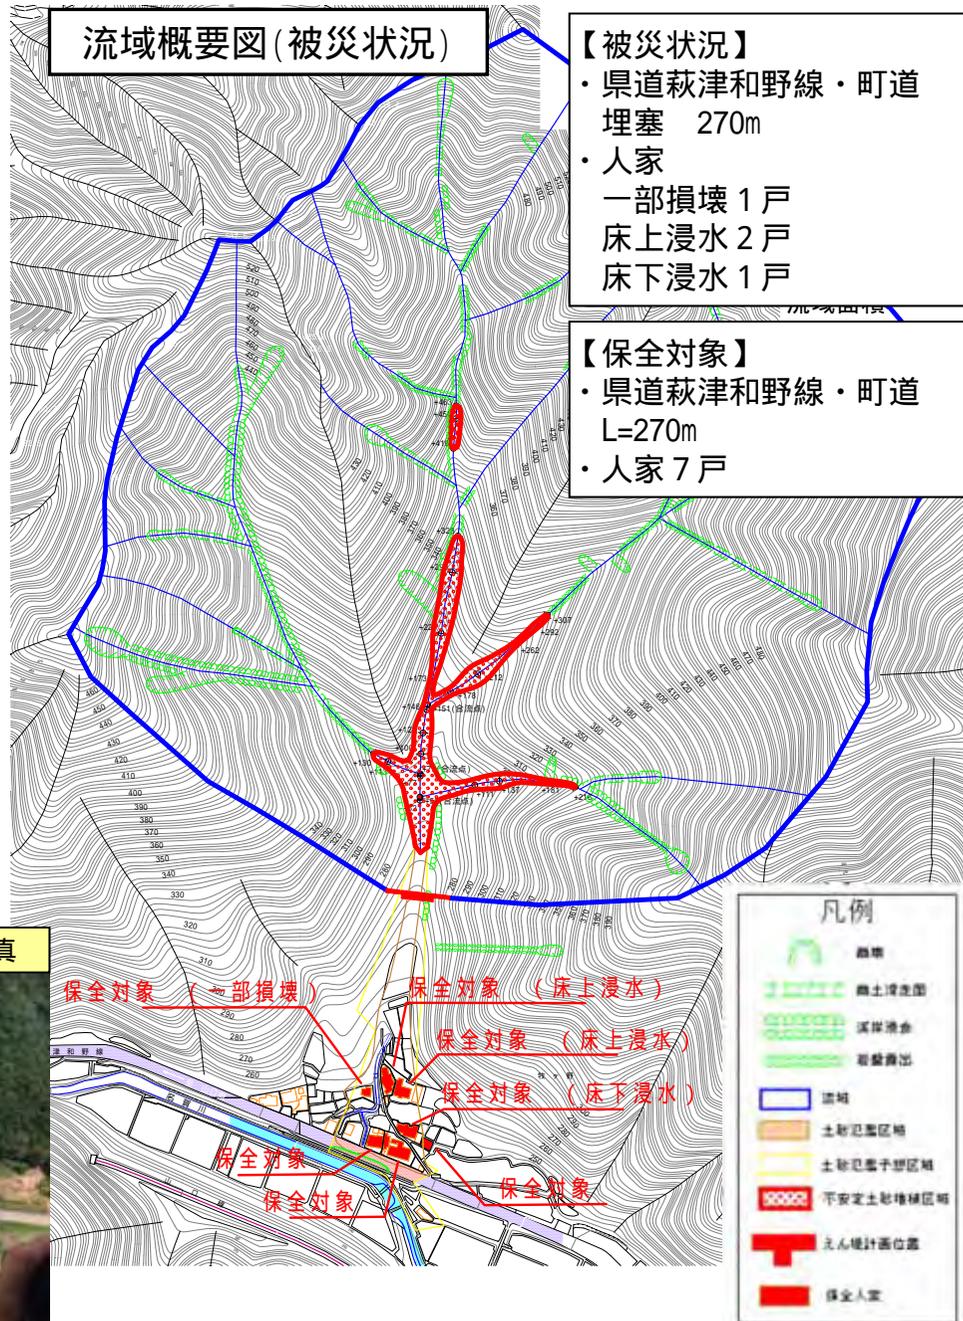
流域概要図(被災状況)

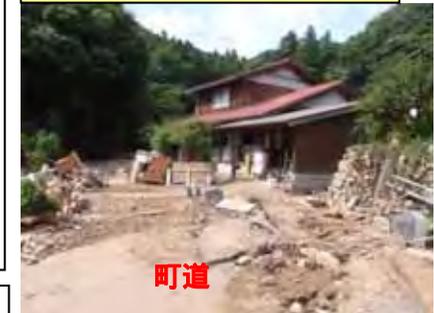
被災状況(床上浸水)

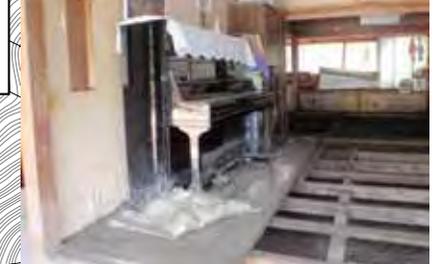
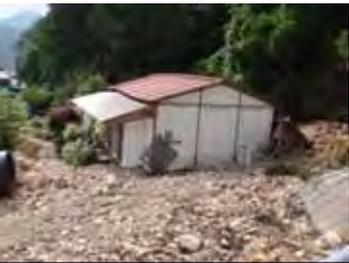
内部被災状況

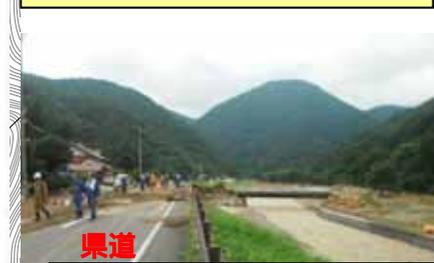
被災状況(一部損壊)

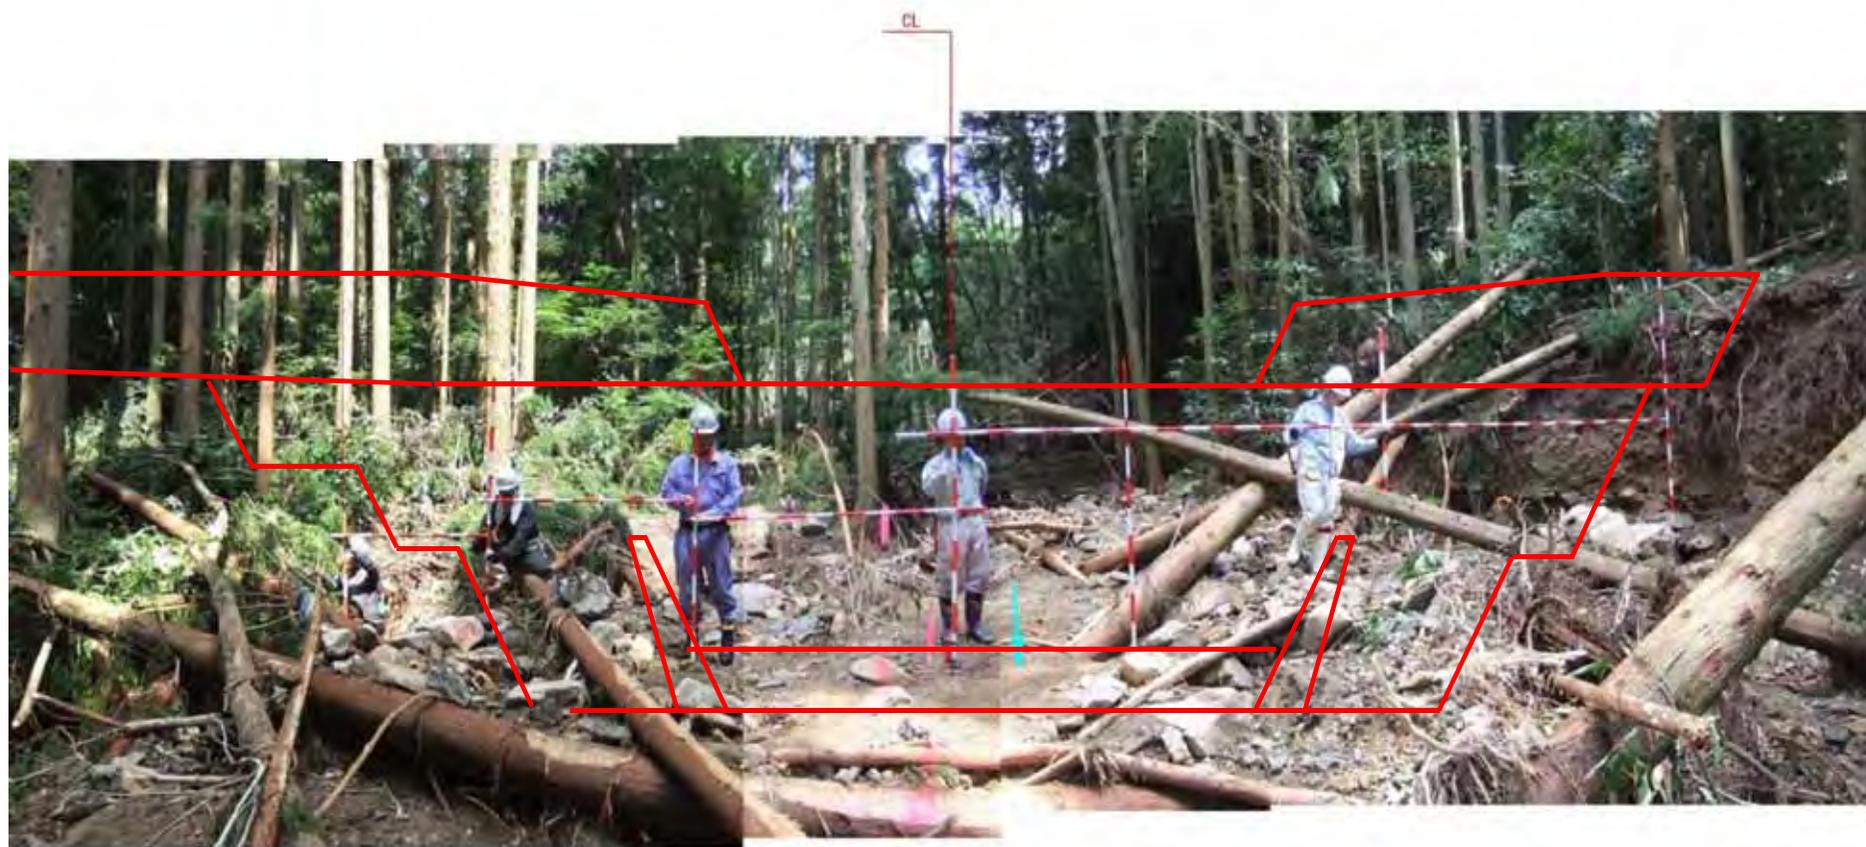
牧ノ谷川 施設配置計画

堰堤計画位置(下流より上流を望む)

砂防堰堤工
(H=8.0m, L=71.6m)

まさのたにかわ つわのちようたかみね
【牧ノ谷川】津和野町高峯
保全対象：人家7戸
県道0.10km
町道0.17km
対策工：砂防堰堤1基
