平成25年度に集中豪雨で発生した 土砂災害について

島根県土木部砂防課

平成25年7月28日津和野豪雨

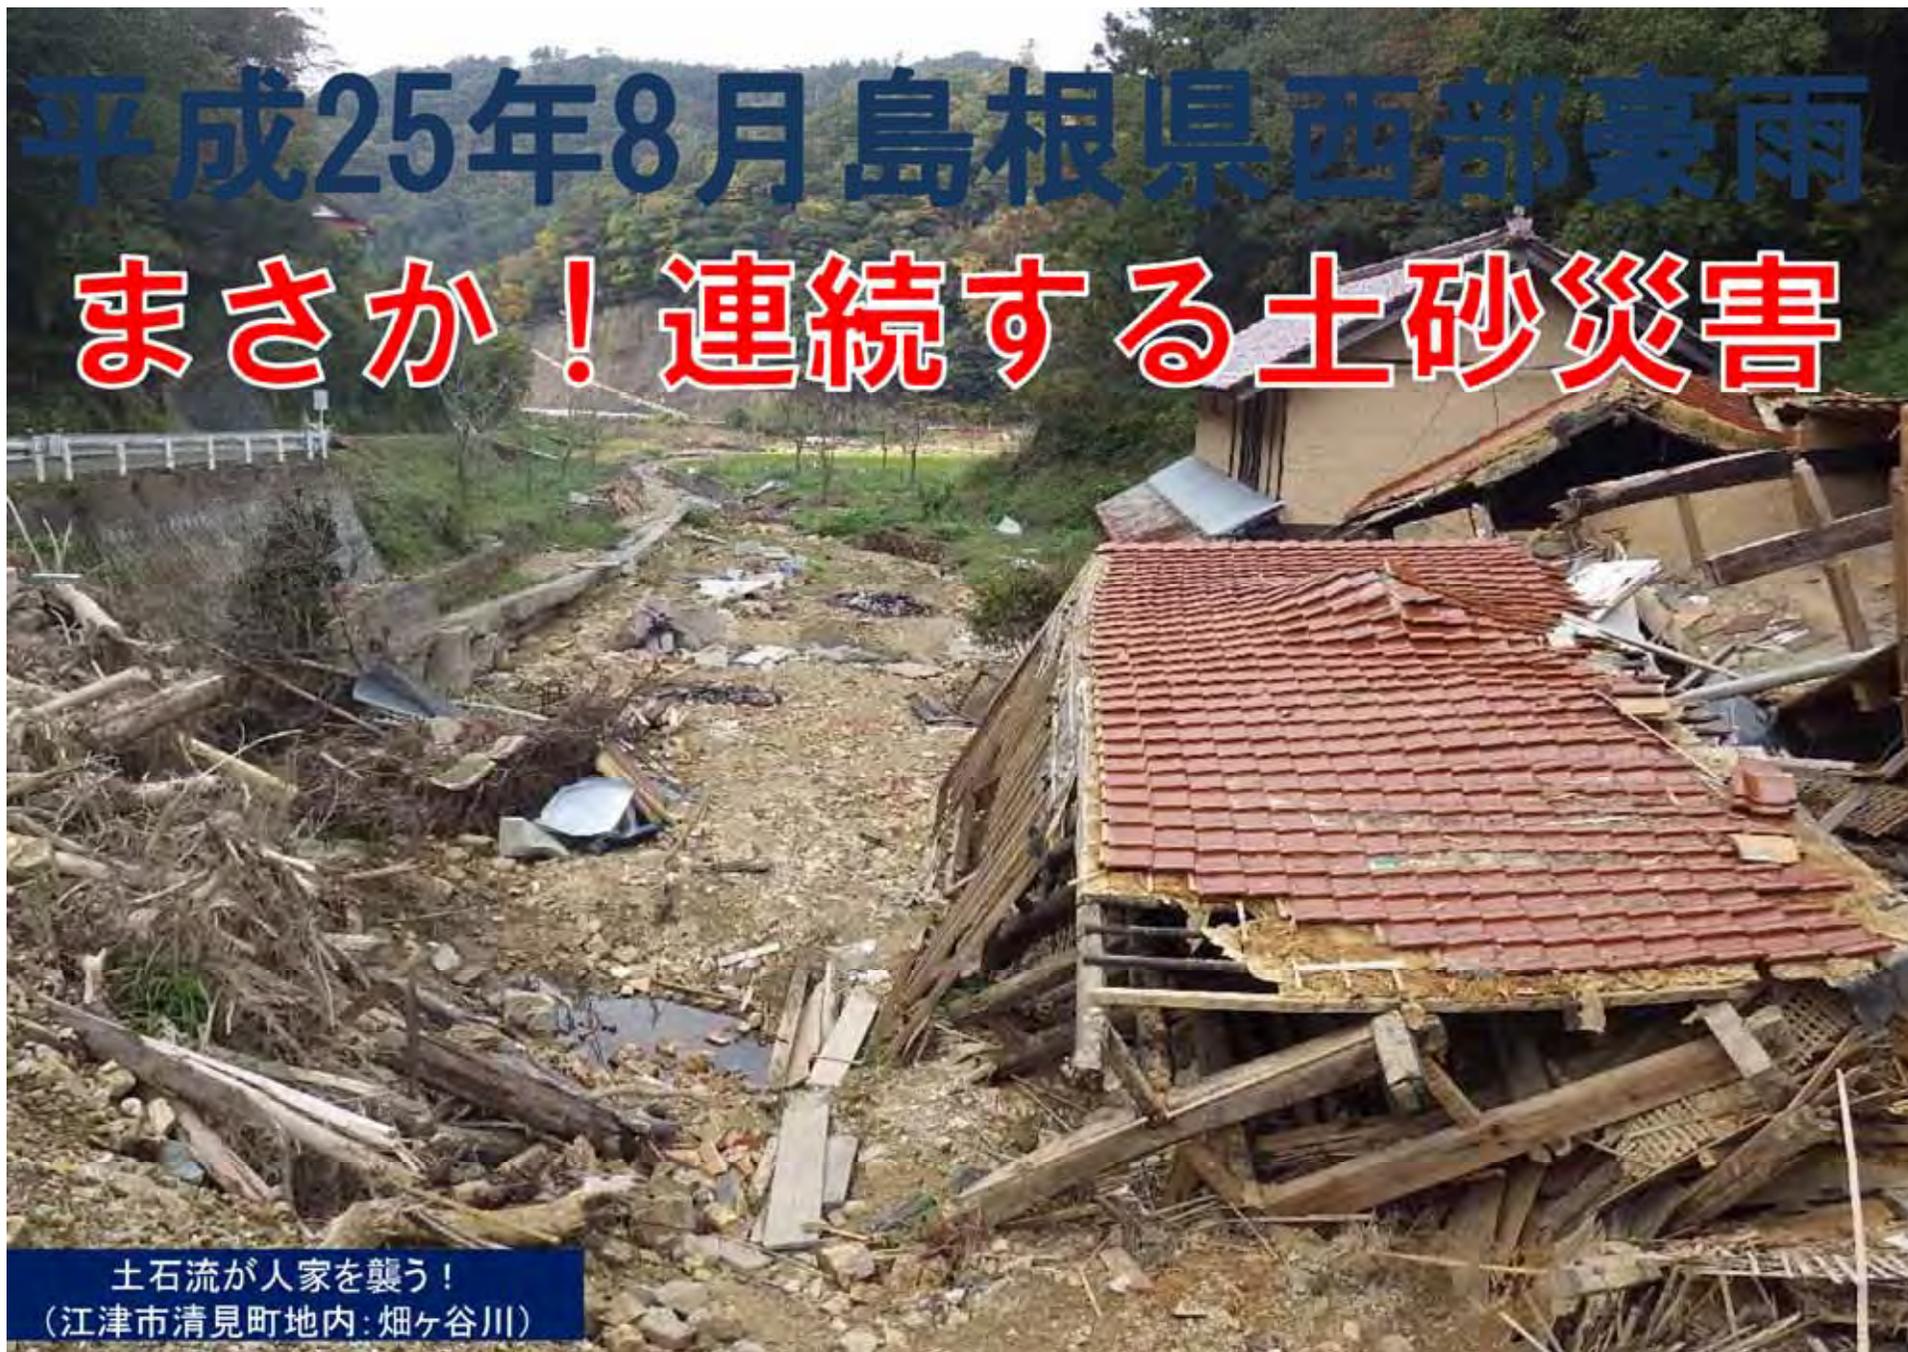
土石流が人家を襲う！
(江津市清見町地内：畑ヶ谷川)

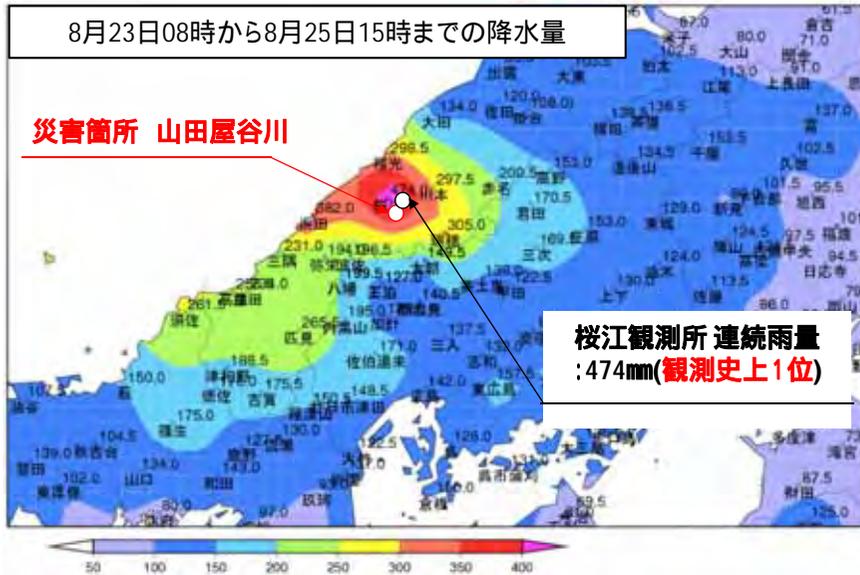
8月23日08時から8月25日15時までの降水量

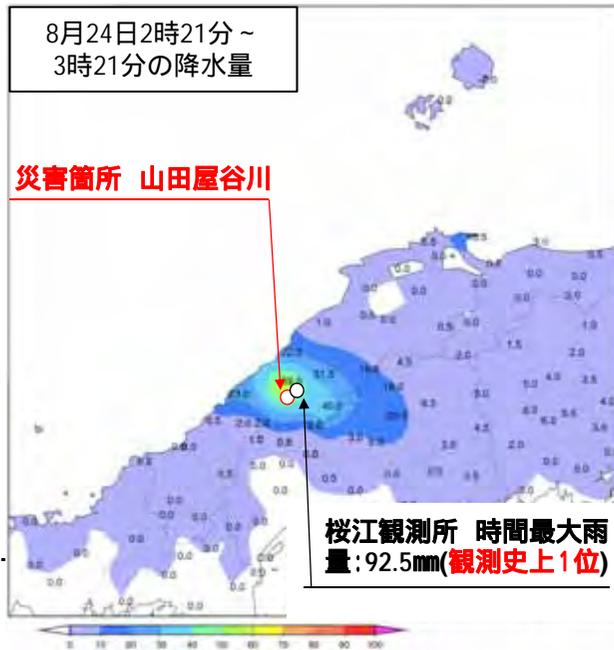
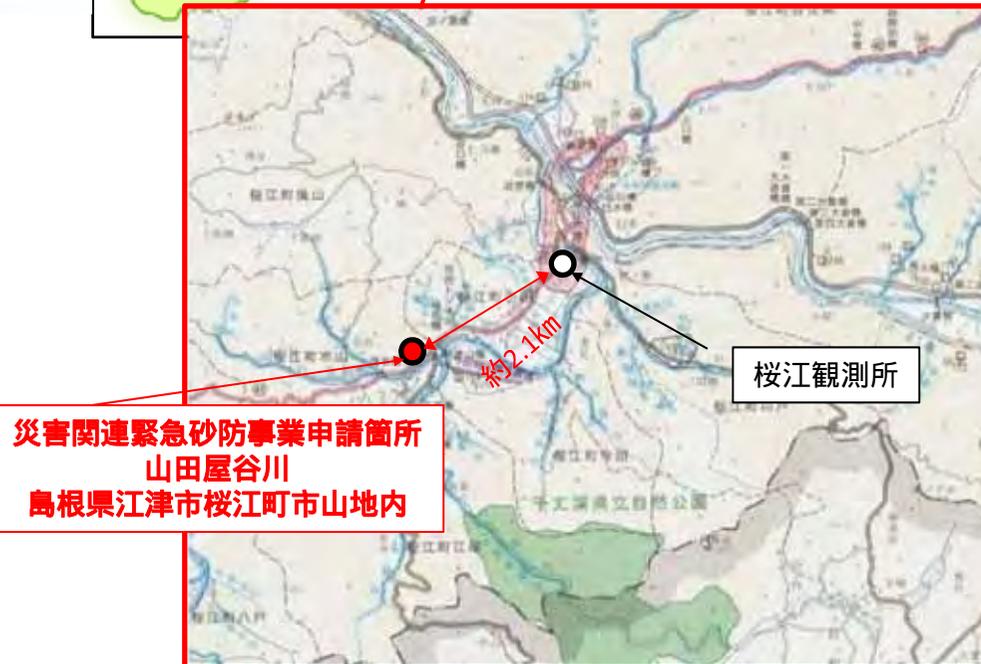
8月24日2時21分～
3時21分の降水量
