8月24日発生 土石流災害 山田屋谷川（島根県江津市桜江町市山）

平成25年8月に江津市及び^{ごうつし}邑南町^{おおなんちょう}で発生した土石流に対して
災害関連緊急砂防事業を実施します。

平成25年8月24日に江津市嘉久志町で発生したがけ崩れに対して
災害関連緊急急傾斜地崩壊対策事業を実施します。

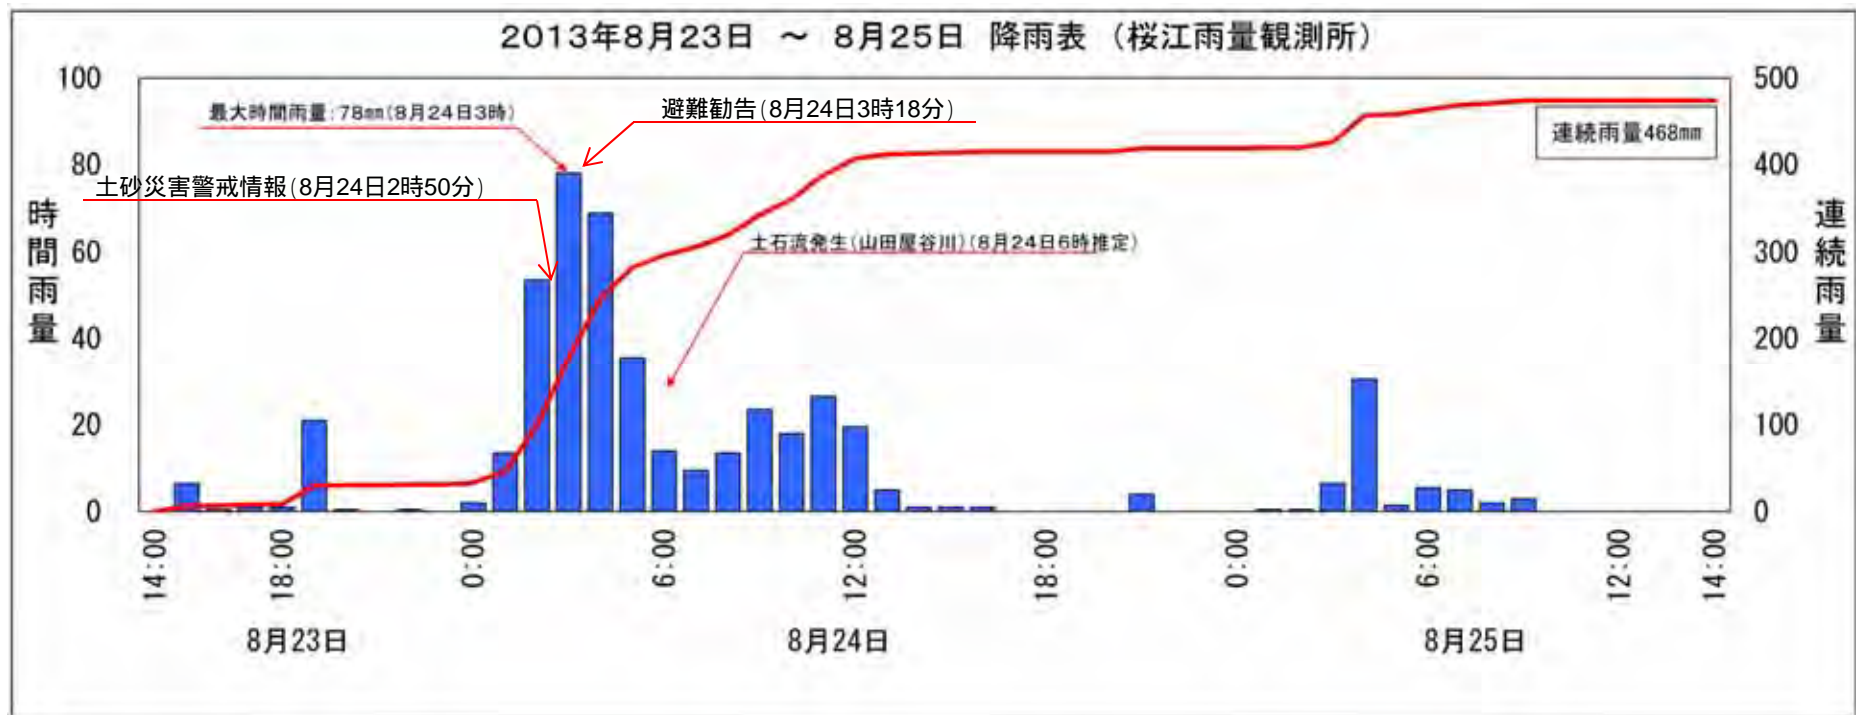
雨量状況

発生降雨による総雨量 474mm

最大時間雨量 92.5mm (8月24日2:21~3:21)

最大24時間雨量 408mm(8月23日14:00~24日14:00)

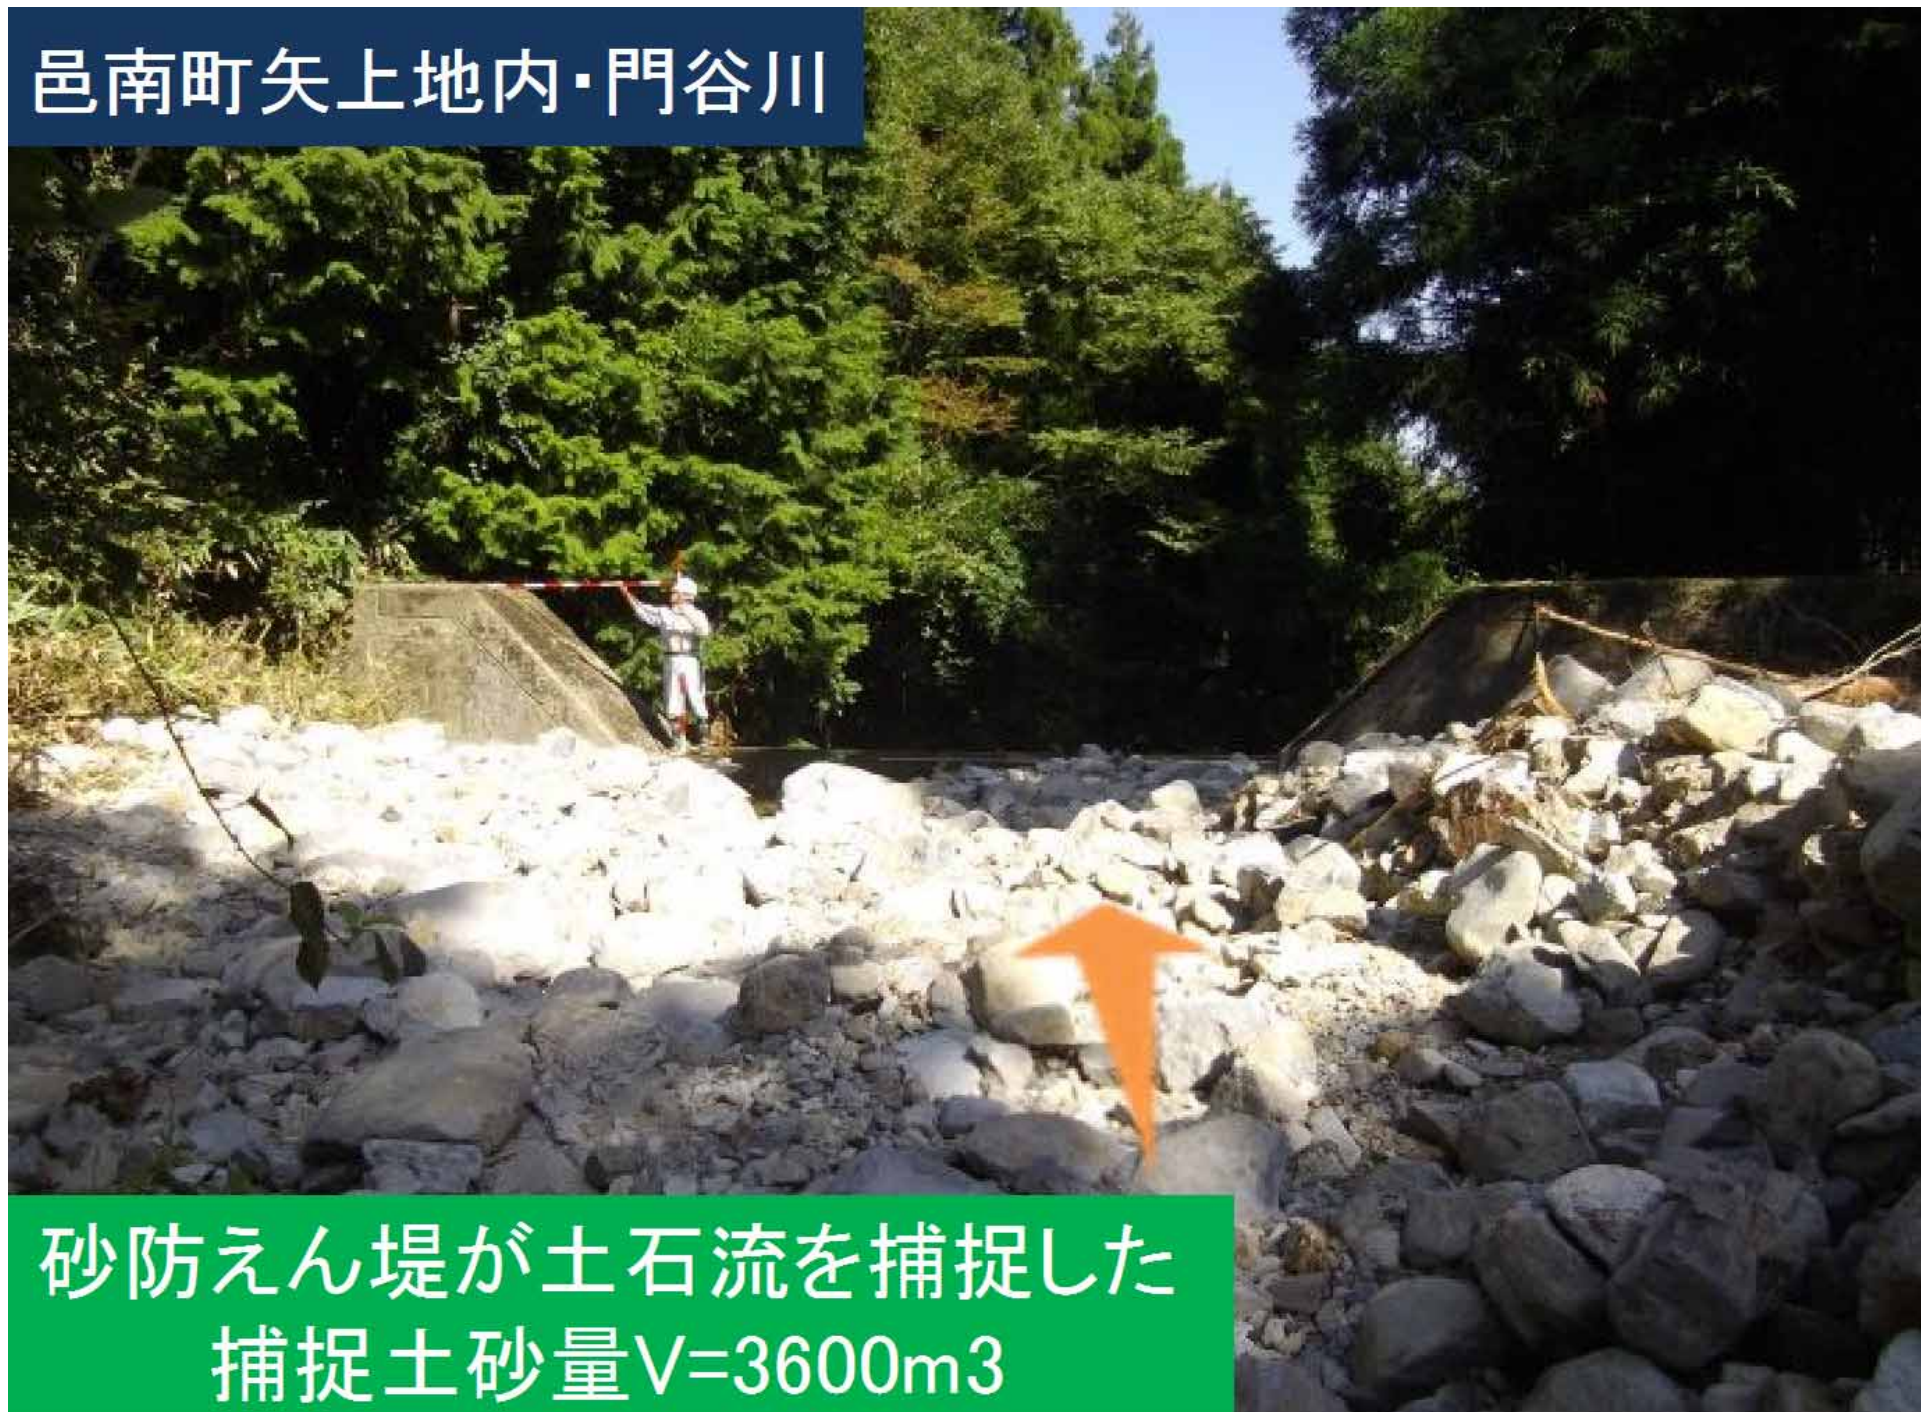
邑南町矢上地内・門谷川

砂防えん堤が土石流を捕捉した
捕捉土砂量 $V=3600\text{m}^3$

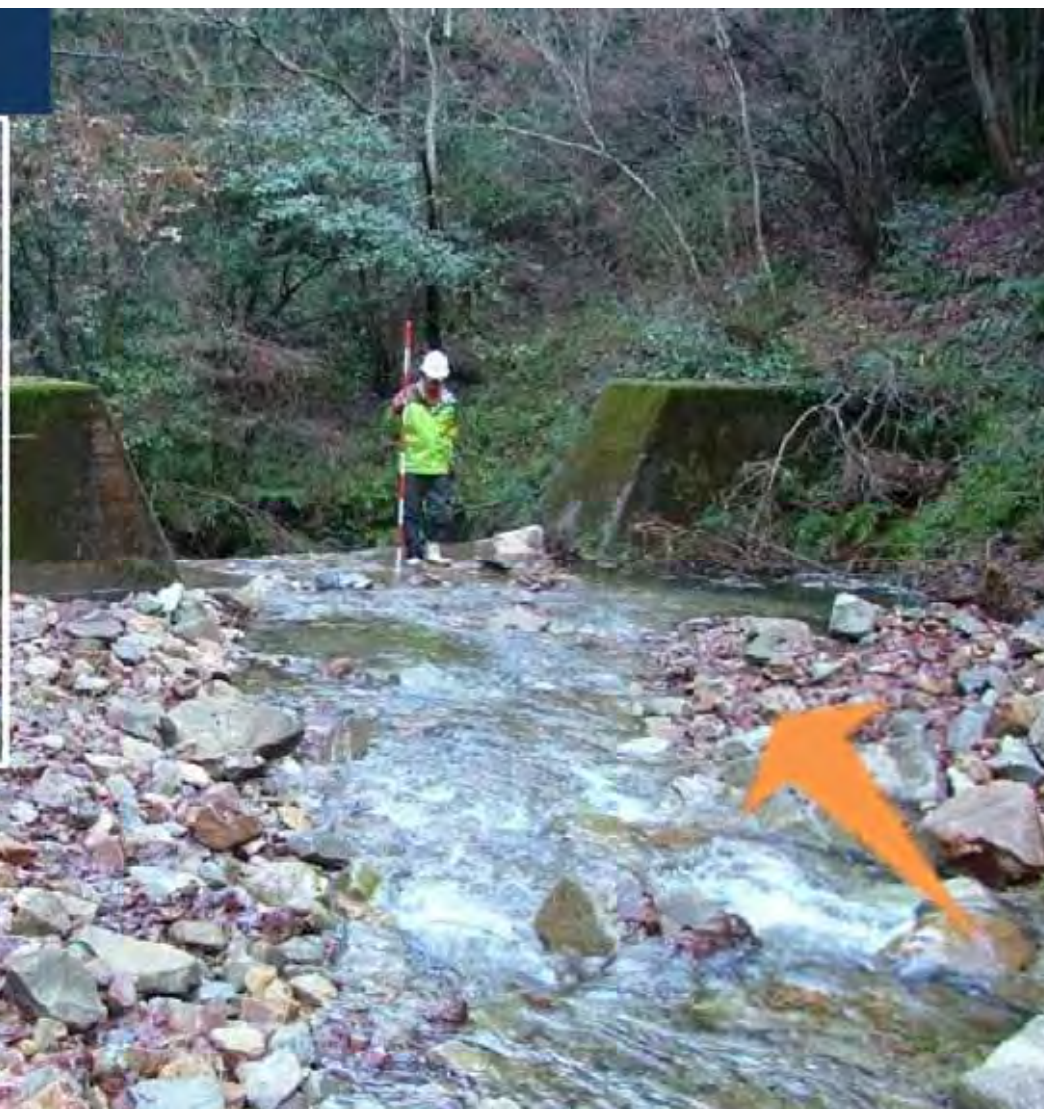
江津市桜江町川越地内・渡川

砂防えん堤が
土石流を捕捉した
捕捉土砂量 $V=1400\text{m}^3$

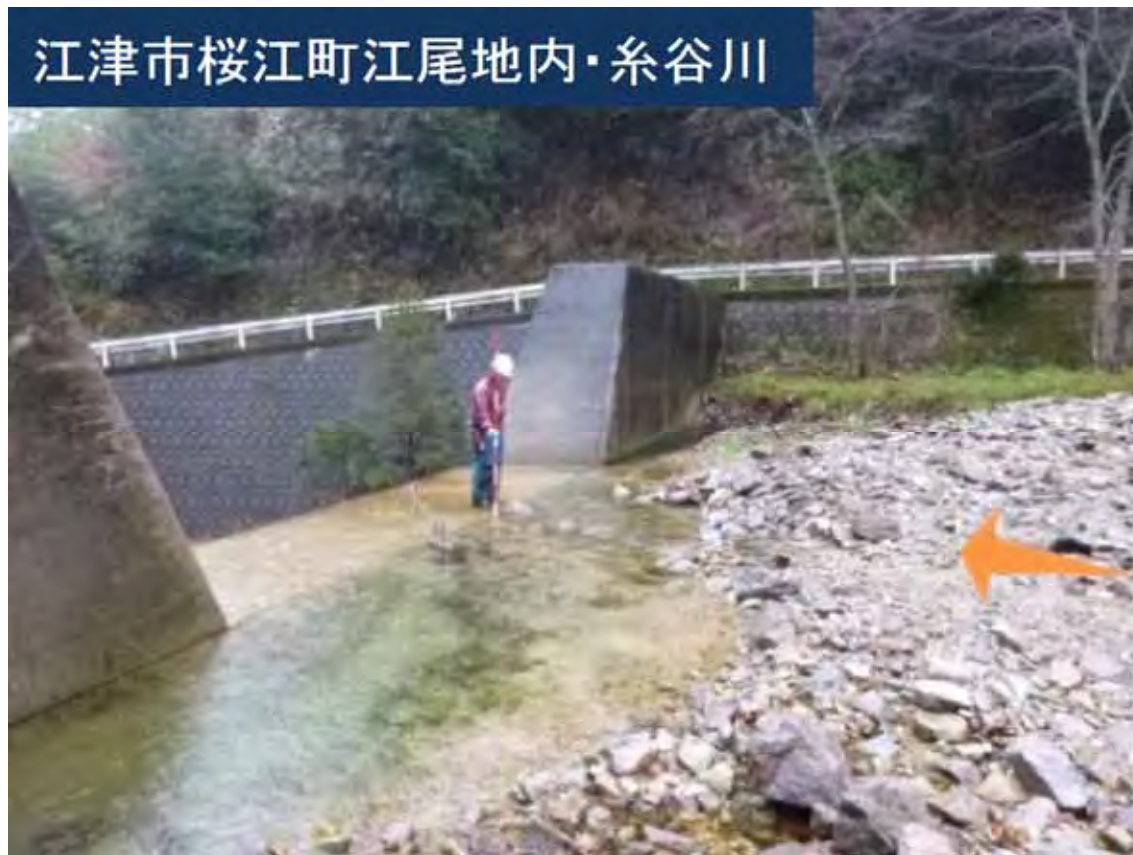
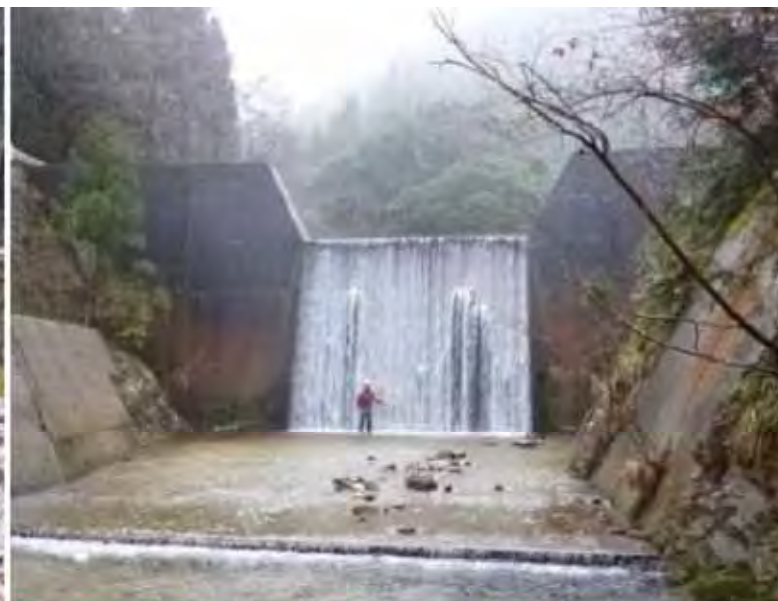
江津市桜江町江尾地内・糸谷川

土石流を捕捉した
えん堤と下流側の状況
捕捉土砂量 $V=1800\text{m}^3$

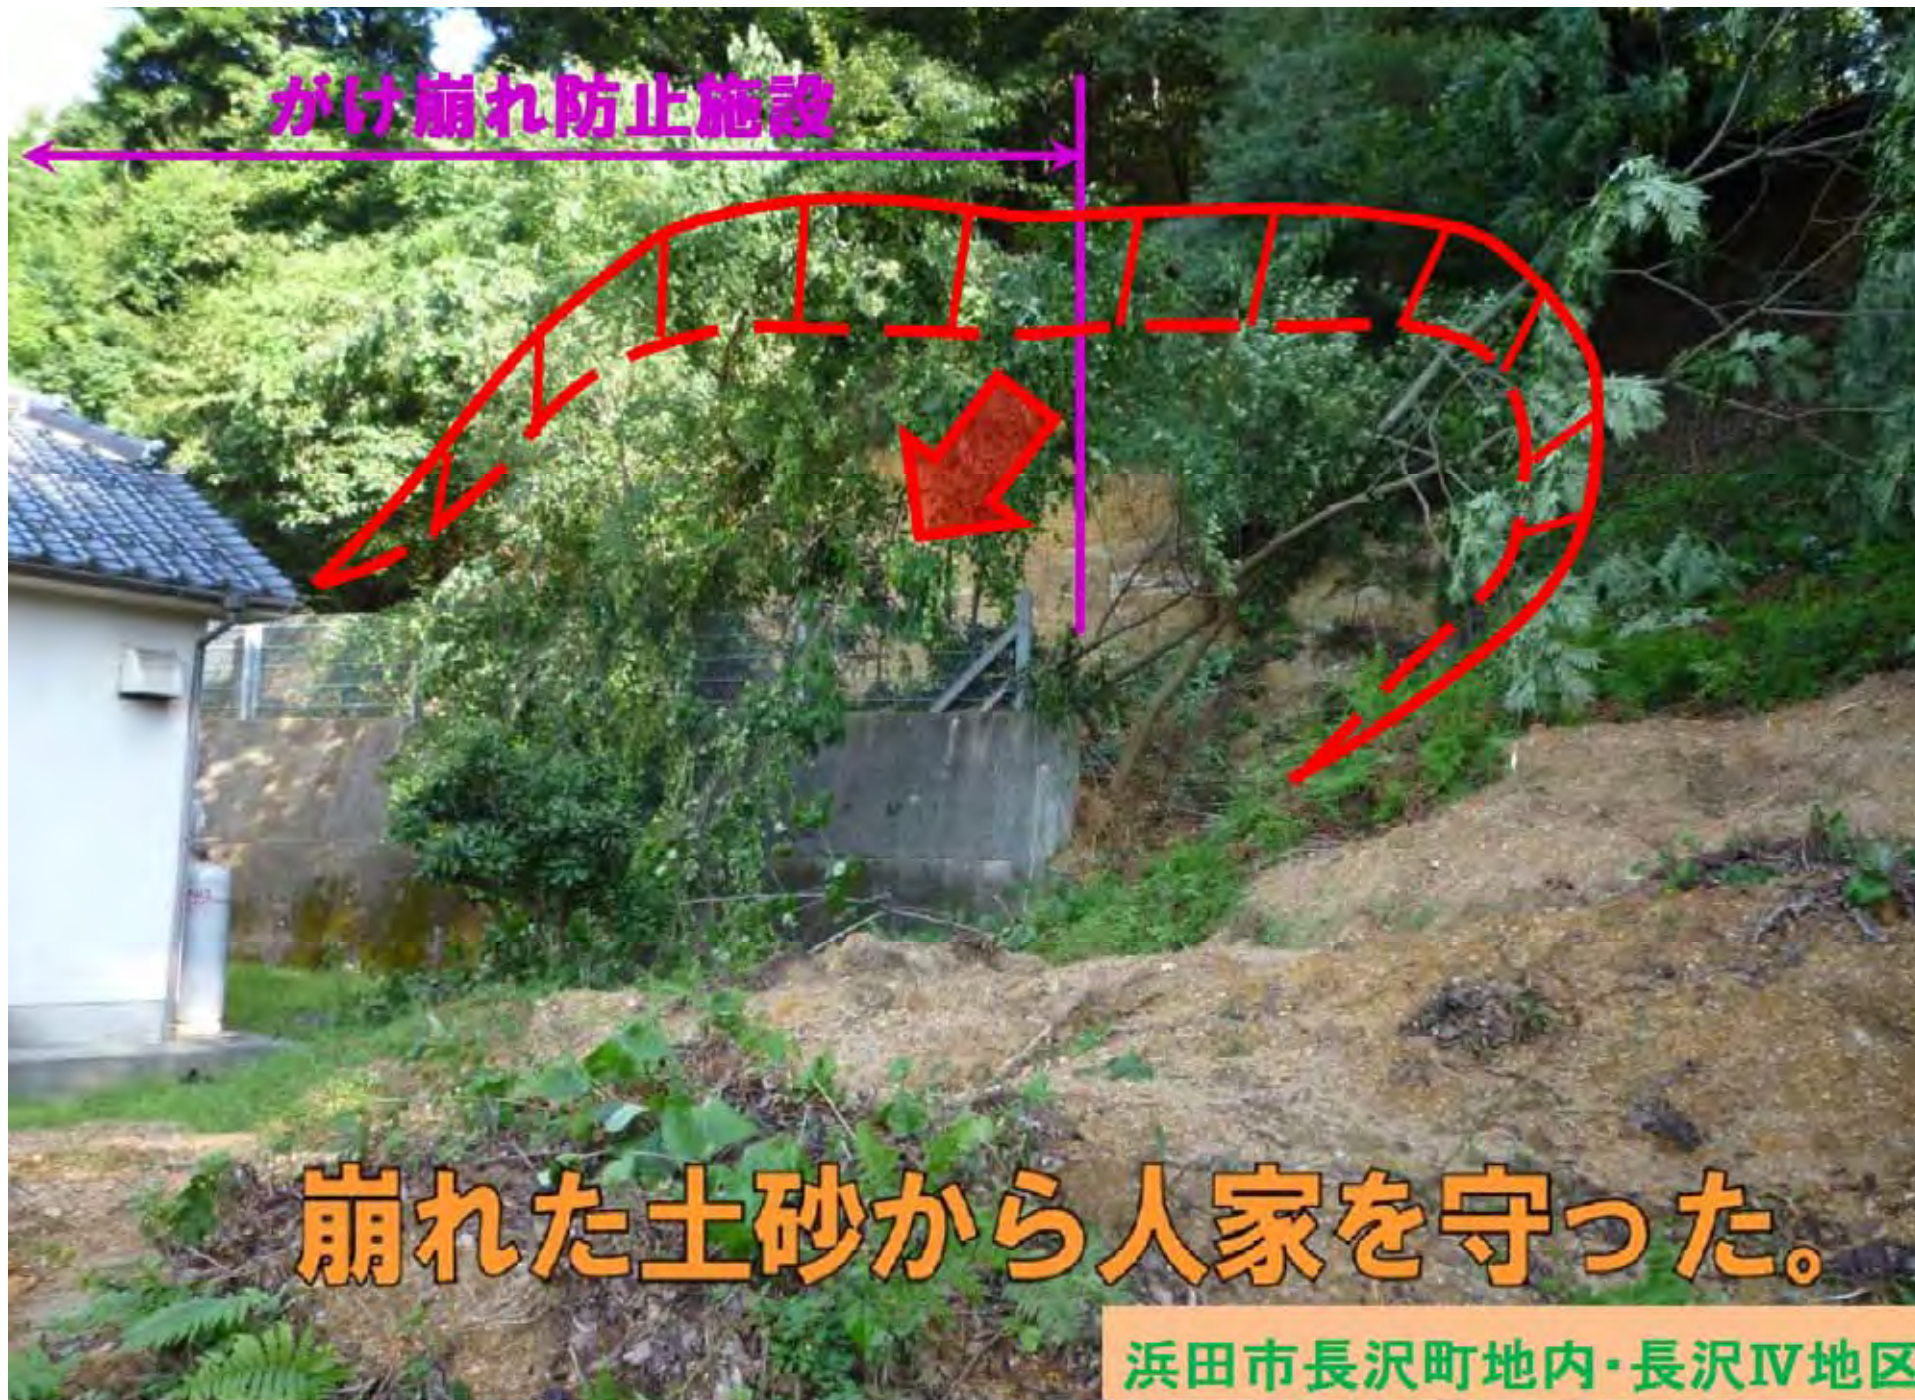
浜田市長沢町地内・長沢Ⅳ地区

がけ崩れ防止施設

崩れた土砂から人家を守った。

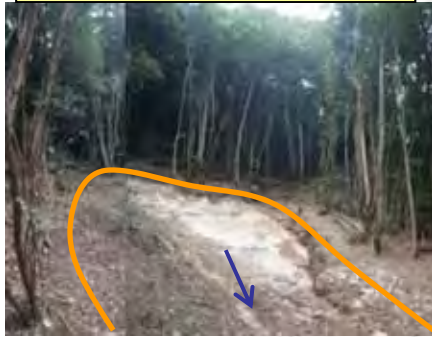
流出土砂発生源

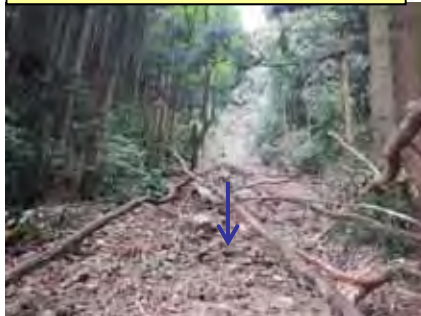
不安定土砂堆積状況

不安定土砂堆積区間

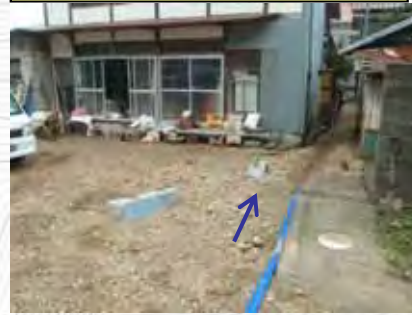
被災状況

被災状況(人家被害の状況)

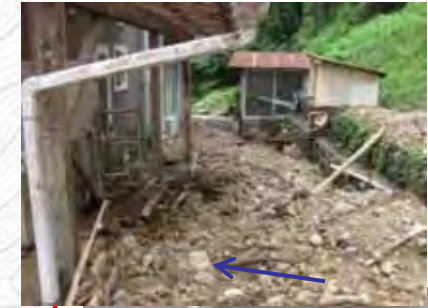
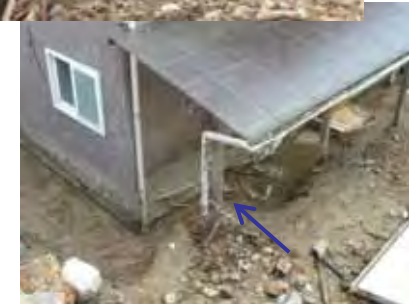
被災状況 (市道土砂流出状況)

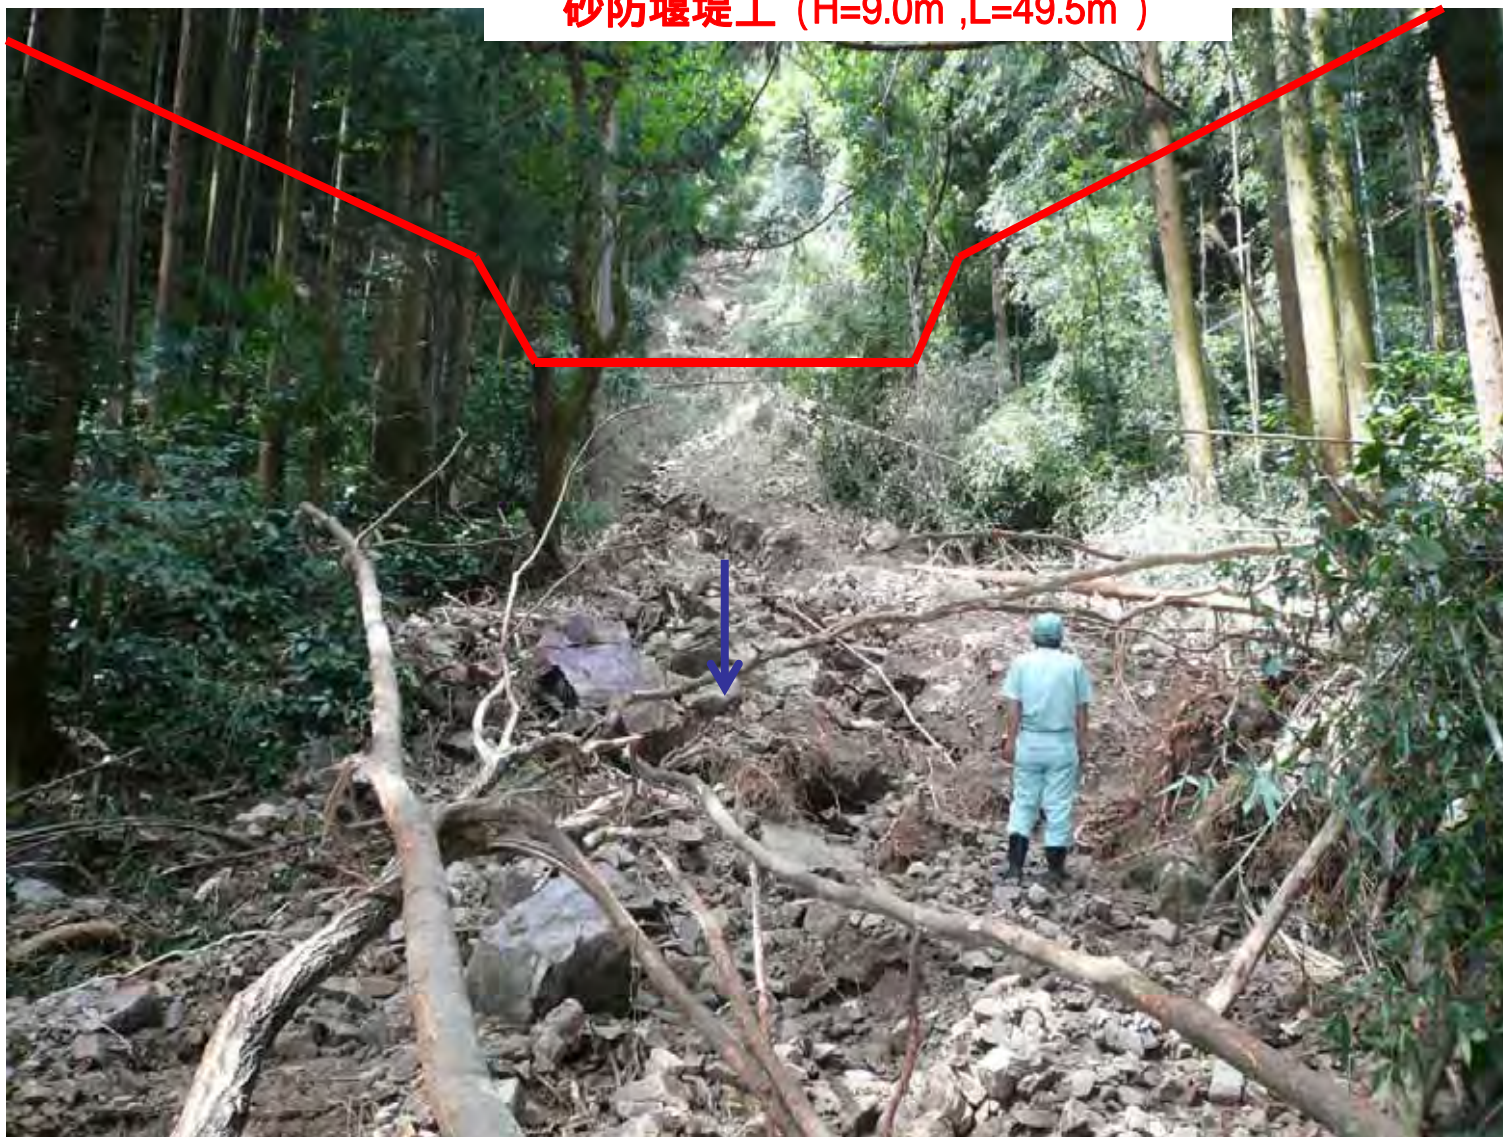
山田屋谷川 施設配置計画

砂防堰堤工 (H=9.0m ,L=49.5m)

堰堤計画位置(下流より上流を望む)

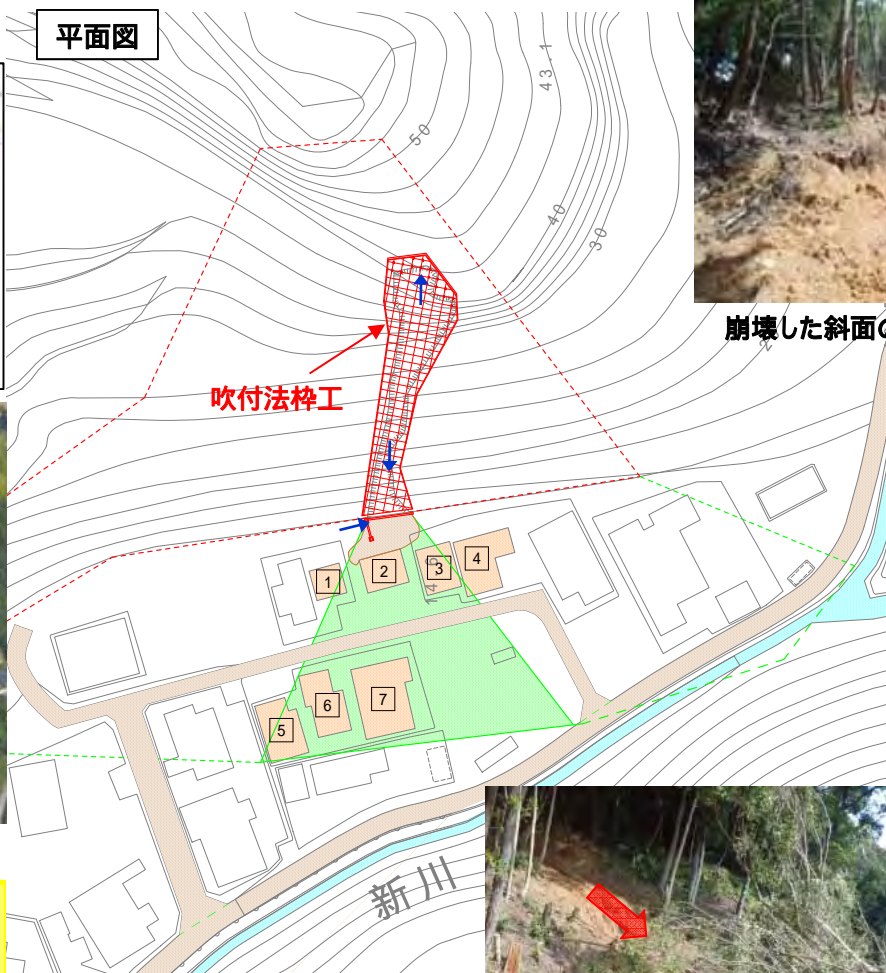
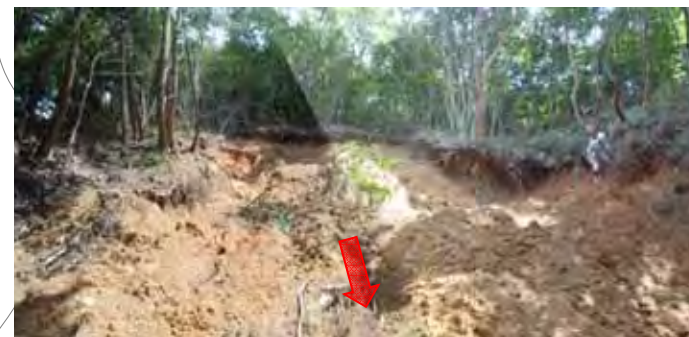
崩壊した斜面の様子

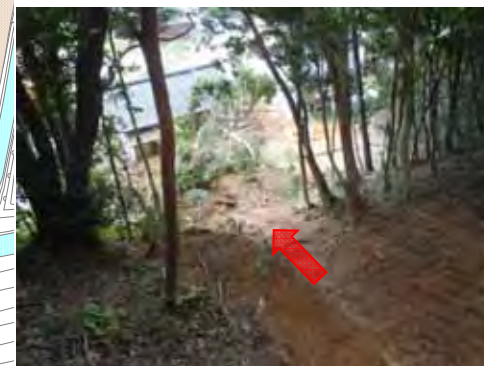
土砂の流下状況

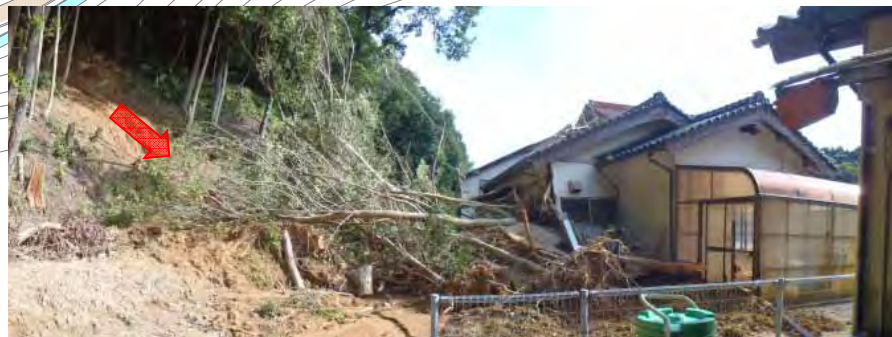
がけ崩れにより被災した人家
