# 大田市鳥井地区の地すべりについて(その2)

(株)大田技術コンサルタント 畑 和宏

## ▼ 報告内容

- ① 地すべりの概要
- ② 6月以降の滑動状況
- ③ ボーリング調査の結果
- ④ パイプ歪計観測の結果

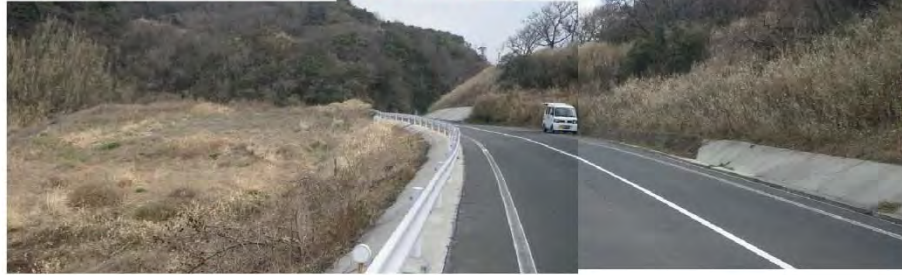
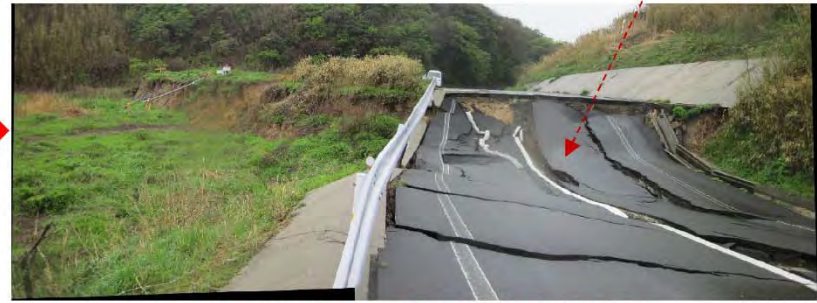
4月10日撮影 頭部滑落崖と県道の様子

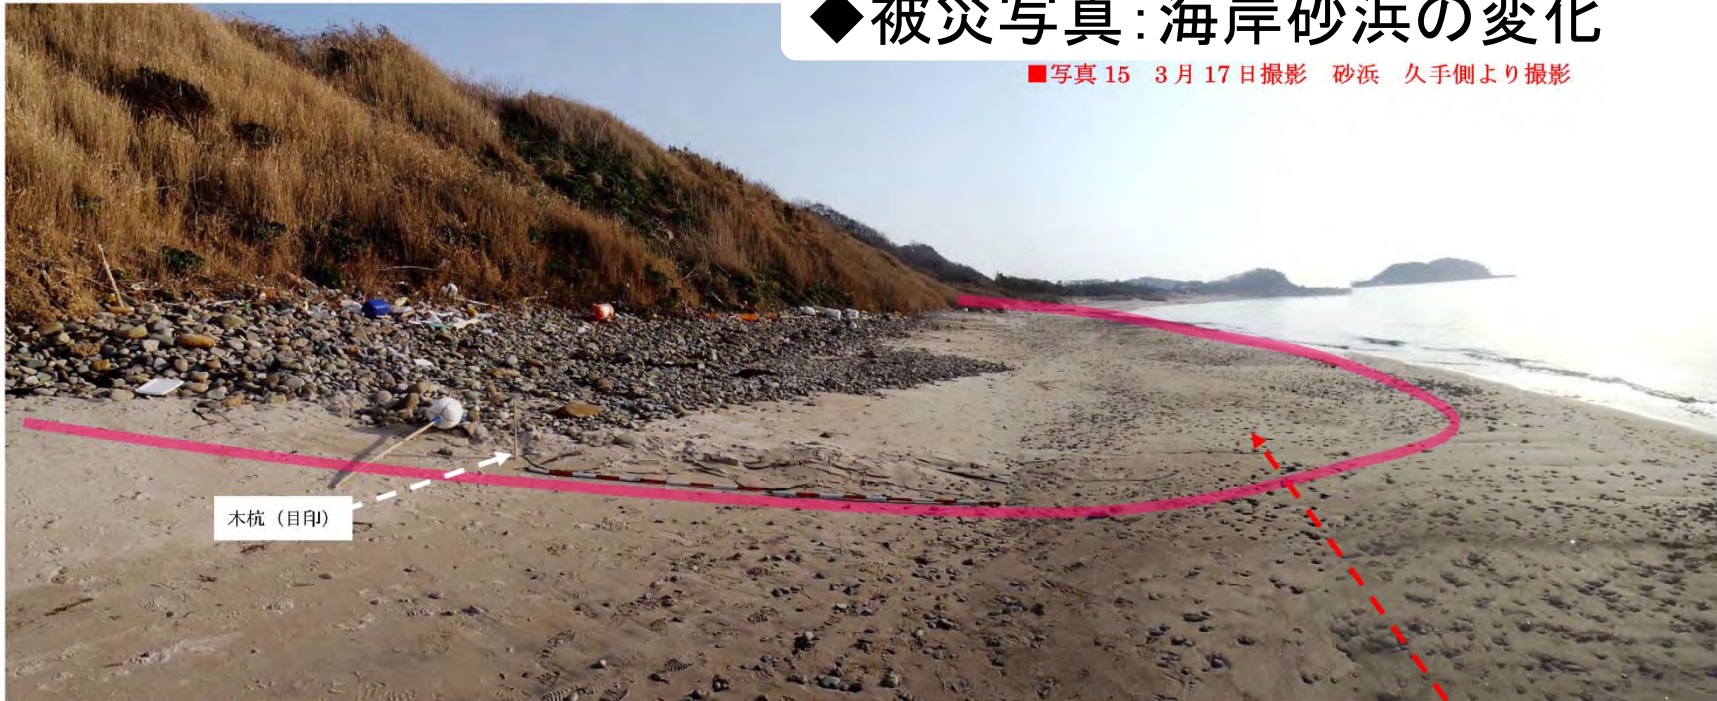
■写真 15 3月17日撮影 砂浜 久手側より撮影

木杭 (目印)

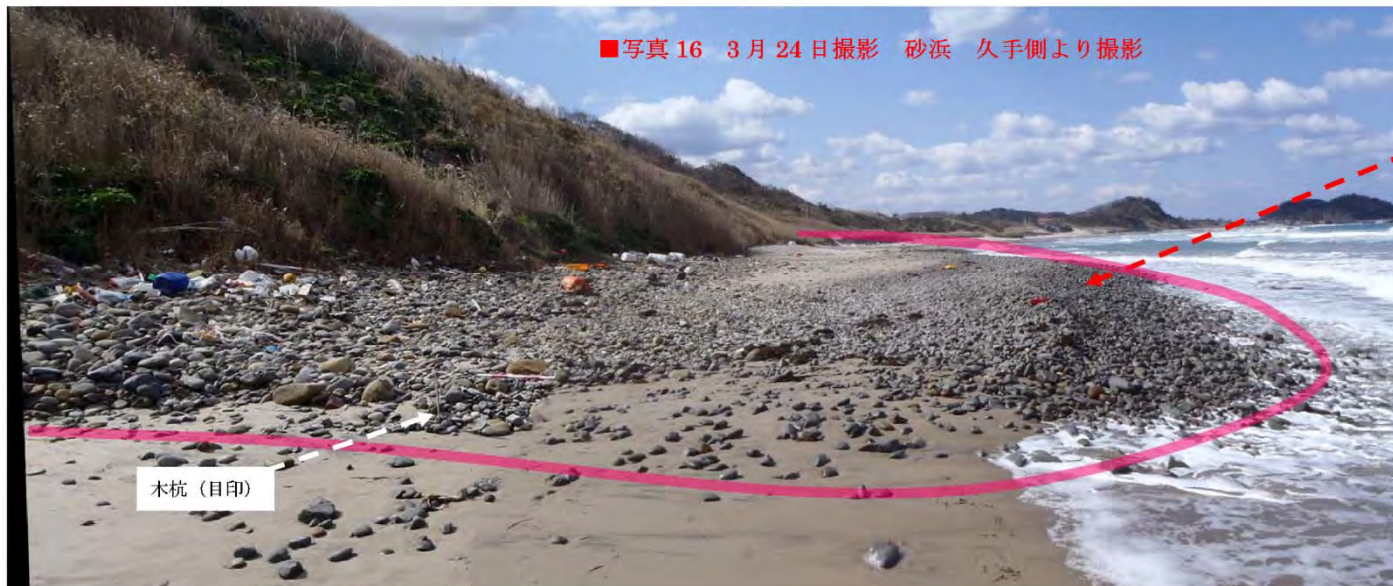
■写真 16 3月24日撮影 砂浜 久手側より撮影

木杭 (目印)

隆起やや不明瞭

隆起明瞭 (地すべり末端部の押上げ)

砂 浜

隆 起 (地すべり)

下位の泥岩の軟質礫が出現

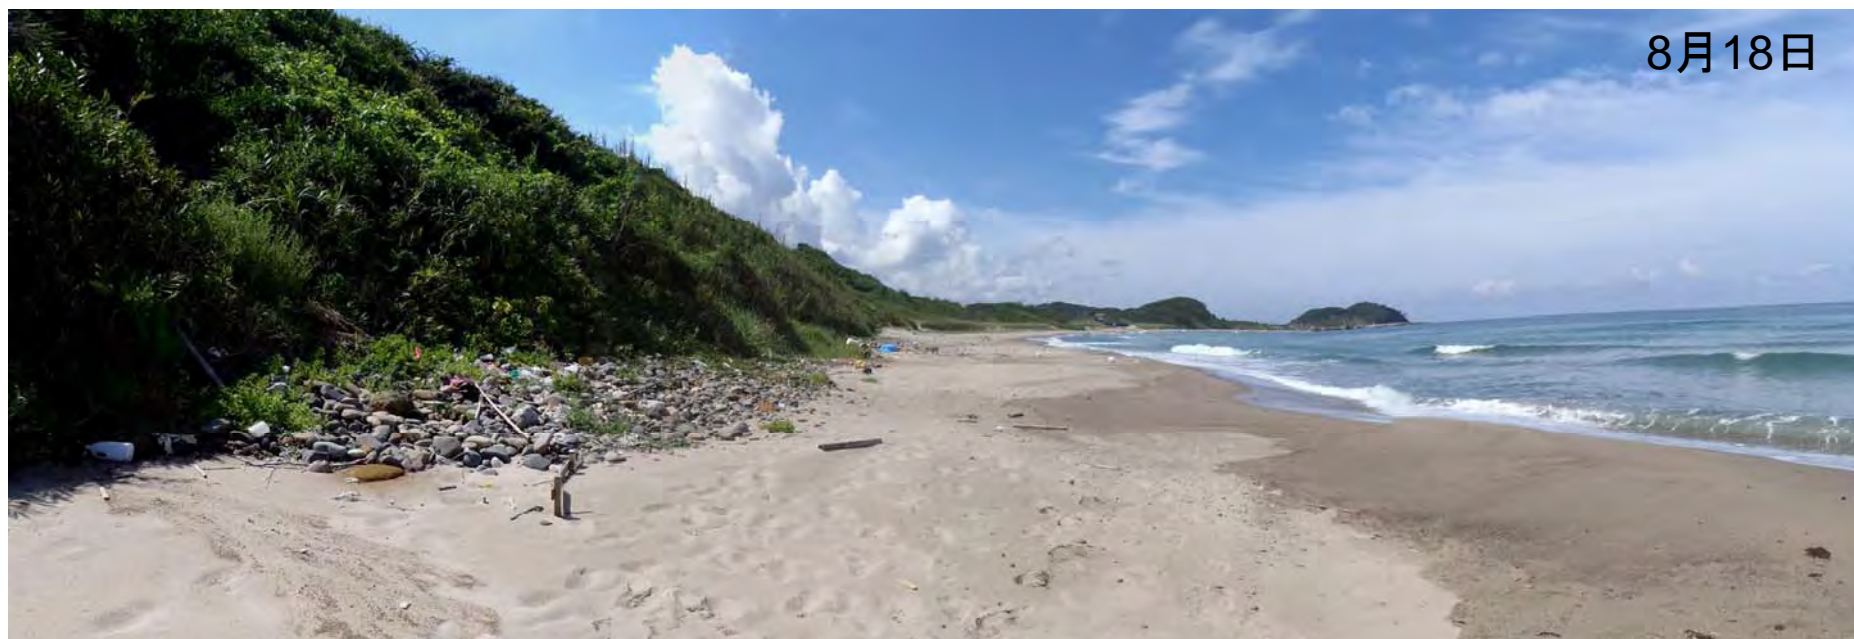
■地すべり末端部の状況と範囲：写真18（5月7日撮影）

●海水面下に筋模様が見える範囲に泥岩が隆起し露出している（色が薄く緑灰がかった部分が舌状を呈する）。

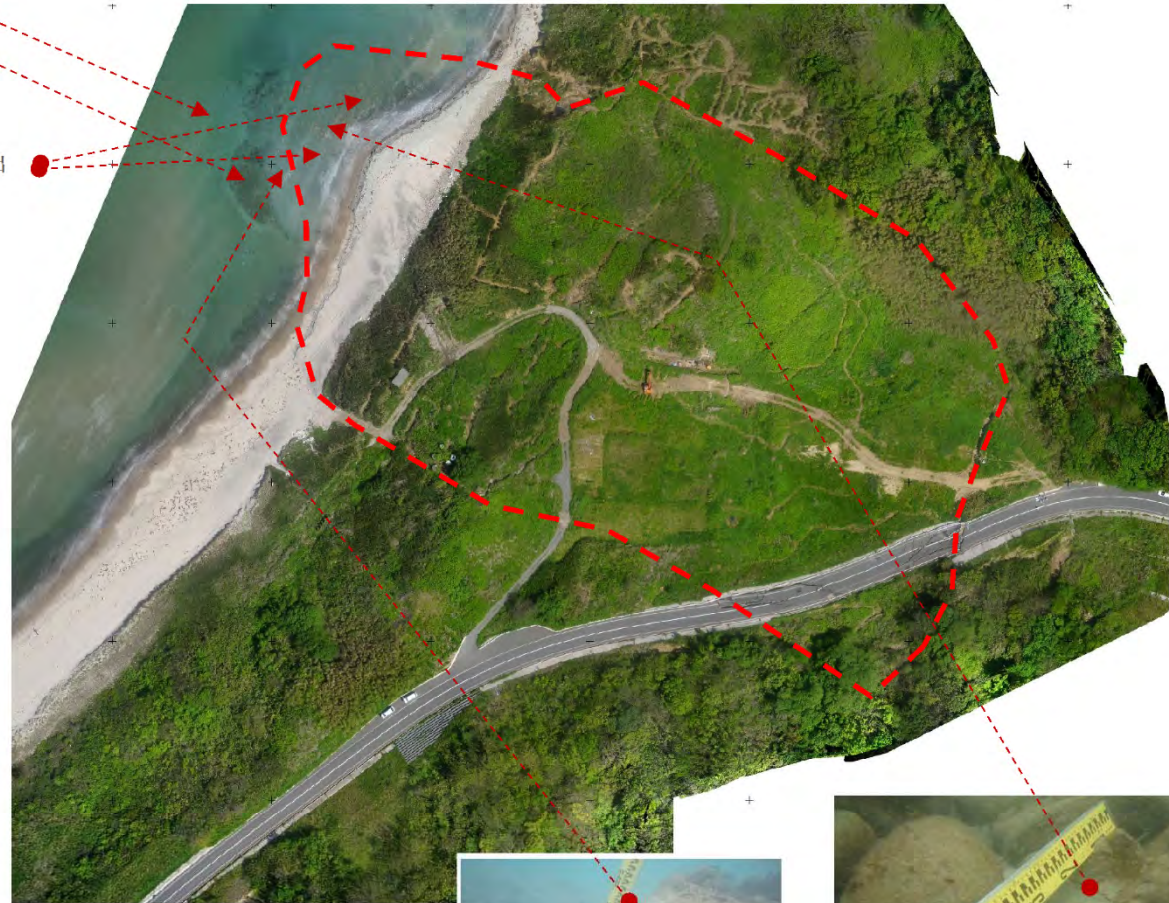
●海中の泥岩の隆起先端部の状況

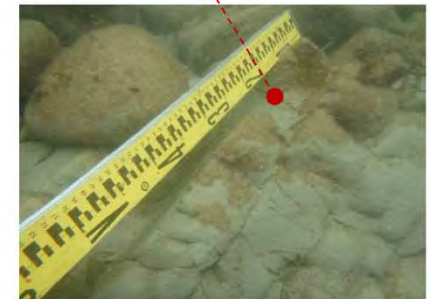
●海中の浅瀬部の泥岩隆起状況
