# 高密度LPデータを用いた微地形 強調図の作成と災害地形の判読

株式会社 ウエスコ

# 防災に貢献できるウエスコの 3D航空レーザー計測技術 ～「地形」という“ツボ”を詳細に探る～

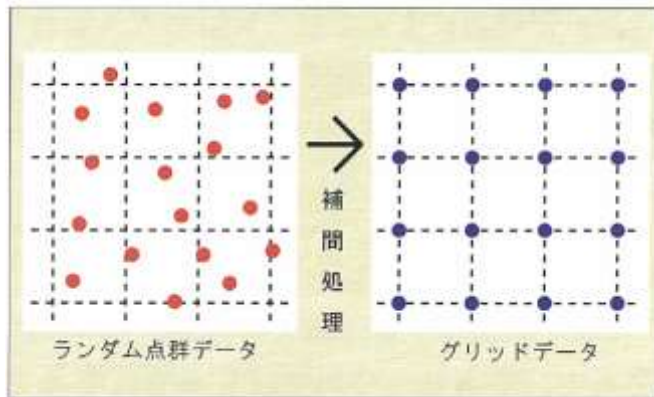
ランダム点群からグリッドデータへ

- 3次元DEMデータの値を用いてランダムポイントから不正三角網、グリッド化したデータから面を張って地形を表現  
⇒さらに等高線を発生させる
- 等高線の粗密による表現では、低角から中角の斜面は比較的に分かりやすいが、**複雑な地形や火口などの環状の等高線は凹凸部が判断できないことがある**

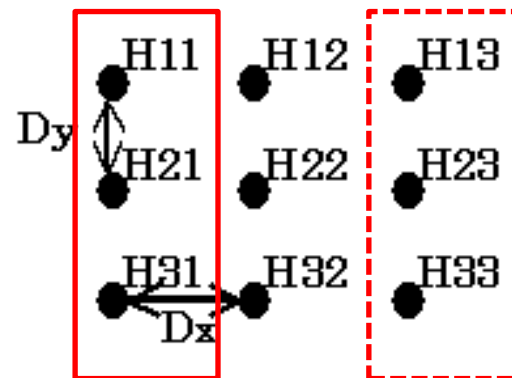
## 傾斜量の求め方

$$S_x = \frac{H_{11} + H_{21} + H_{31} - (H_{13} + H_{23} + H_{33})}{6 \times D_x}$$

$$S_y = \frac{H_{11} + H_{12} + H_{13} - (H_{31} + H_{32} + H_{33})}{6 \times D_y}$$

$$\text{傾斜量} = \sqrt{S_x^2 + S_y^2}$$

近隣の9点の標高を最も良く説明する平面を最小自乗法で当てはめた場合の、最大傾斜方向の傾斜となっている。

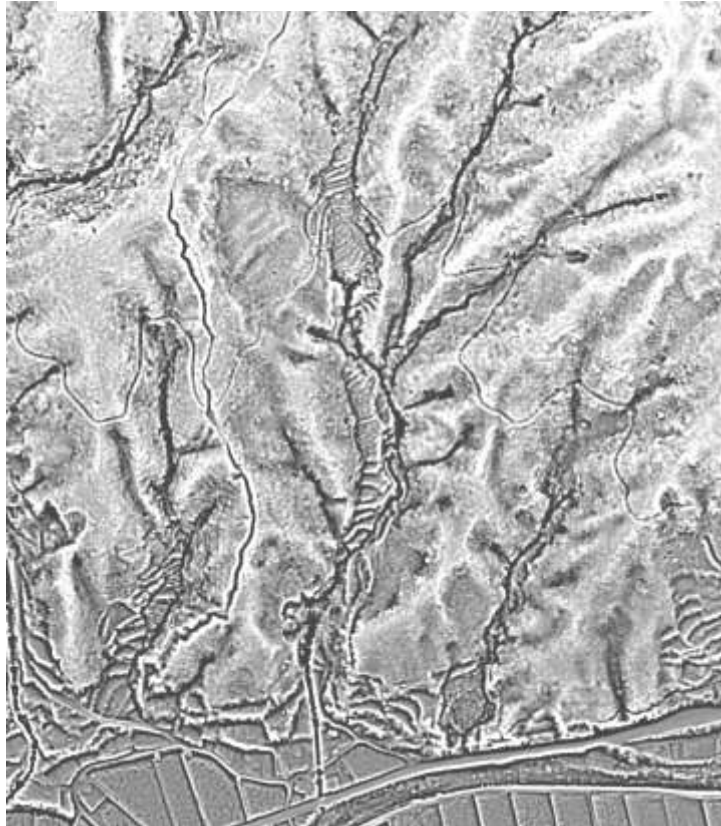
ウェーブレット解析図

ウェーブレット解析図は、**微地形の凸凹の変化が有る場所を強調した画像**。地形変化の特徴と似た形状の「メキシカンハット」関数を連続的に地表の起伏にあてはめ、その波と地表の起伏との畳込み積分を行って**ウェーブレット係数を求める**。係数が大きい部分ほど白く、小さい部分ほど黒く強調。

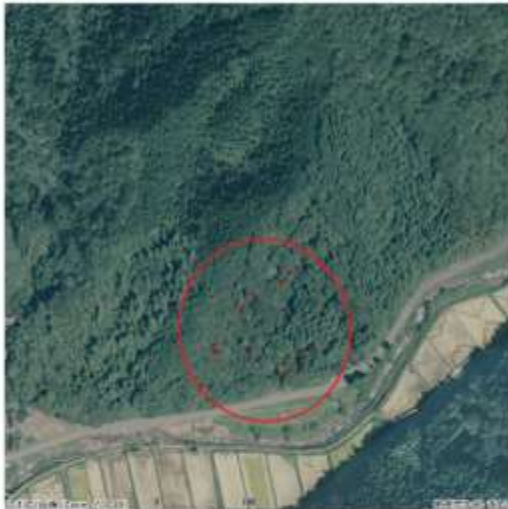
調査対象地の航空写真

林況は、一部植林と雑木の混相。笹類の繁茂多く見通しが悪い。

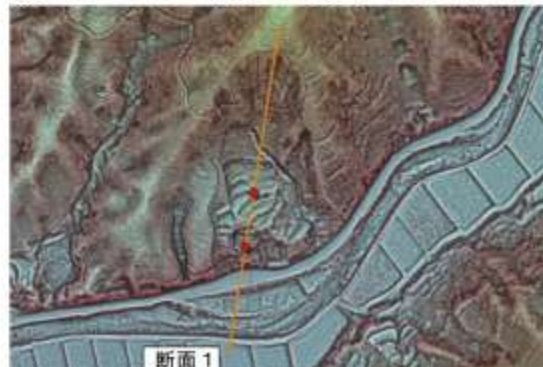
航空レーザー測量で抽出した微地形

植生の下に隠れた、かつて段々畑と崩壊地形が現れた。これに基づいて調査対象ブロックと調査計画地点、検討断面を設定した

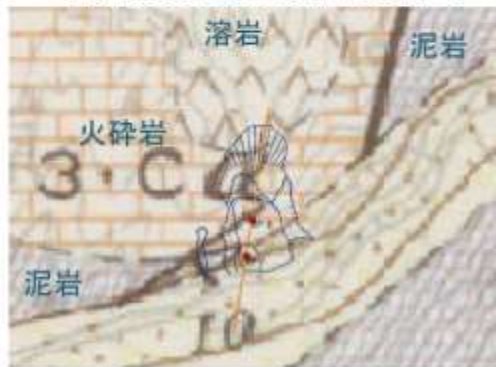
調査対象地の既往地質図

既往地質図では、調査計画地点は泥岩と火砕岩の分布境界に位置し、流れ盤。この地層境界がすべり面となっている可能性を考えた

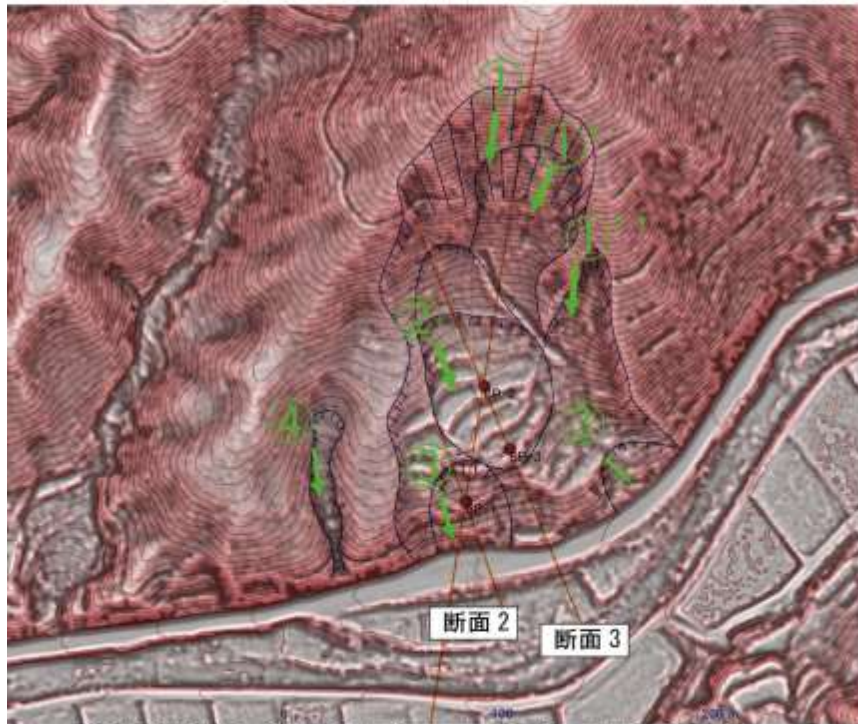
詳細な微地形とボーリング調査結果から分かる変状履歴

- a. 山頂の稲葉山安山岩を含む下位の荒金火砕岩の山体崩壊①が発生して末端は旧河道を閉塞
- b. 崩積土の表層に土壌を形成（BP-1, 2 に見られる有機物混じり層）
- c. 山体崩壊①'が発生し旧崩積土の上位にあった本草や有機物層を埋める
- d. 山体崩壊①'の発生 ⇒ e. 地すべり②の発生 ⇒ f. 表層崩壊③の発生 ⇒ g. ガリ一侵食④が発生

①岩盤崩壊、②崩積土すべり、③表層崩壊、④侵食

- ①実際のボーリングコアからは、普含寺泥岩層の上には崩土が確認され、既往地質図とは異なり、荒金火砕岩層との境界はこの標高では出現しない
- ②BP-1 の薄い崩土層（層厚 2m）は表層崩壊性のものである。BP-2 の崩土層（層厚 11m）は、風化した凝灰岩質のクサリ礫が残存し、中間に 2m 程度の厚さで有機物を多く混じる層がある。
- ③BP-3 では BP-2 と同様に、泥岩層の上に崩土層が現れ、中間に有機物を挟む層がある。崩土層には安山岩の転石が含まれている。

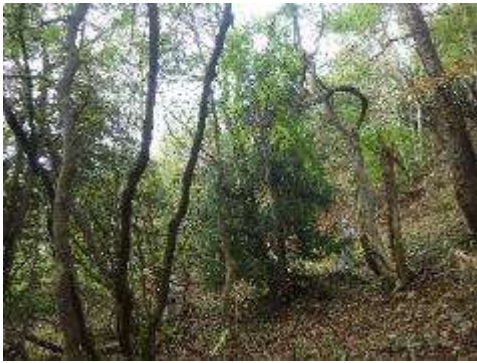
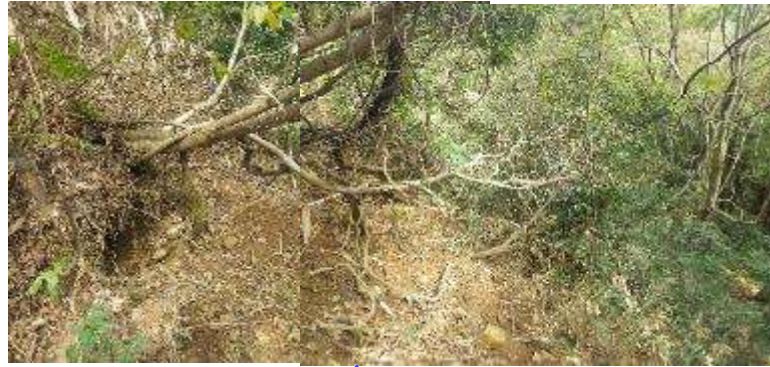
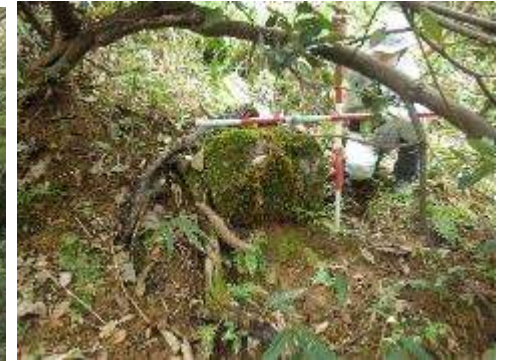
広さ4m×2m・段差0.6mの猪穴。直下にΦ0.7mの転石。段差があるとことは強調されて良く見える

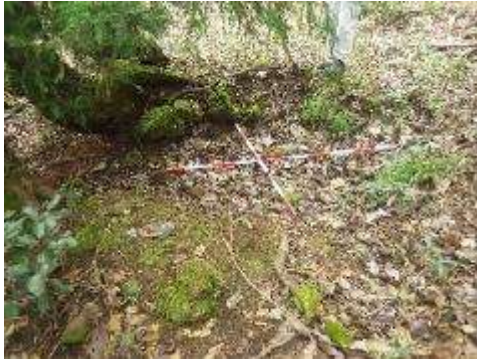
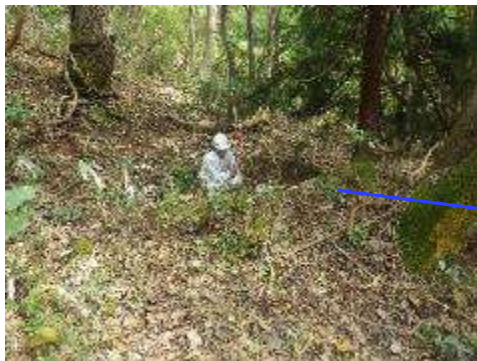
上空の見通しもまず良好な条件下。周囲のマウンド部も含めて4m×4m程度の穴。良く見える。

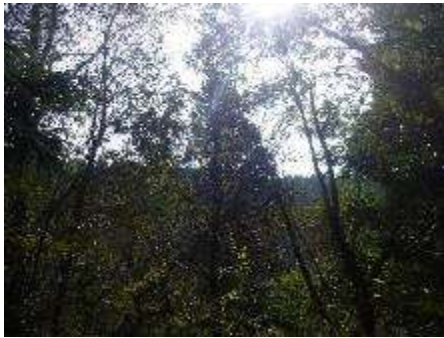
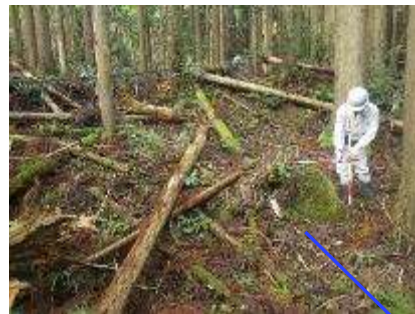
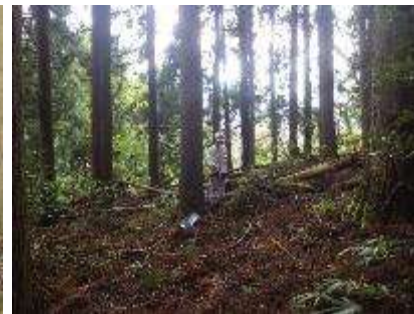
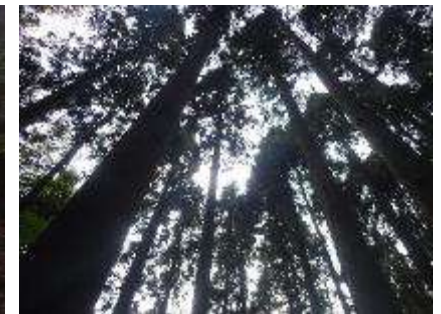
Φ0.9×0.7mの転石。転石単体ではなく、段差地形の端は強調されて良く見える。  
上空の見通良好な条件下。

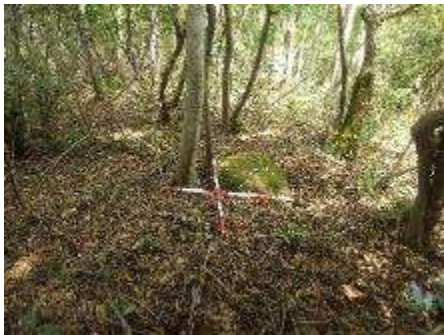
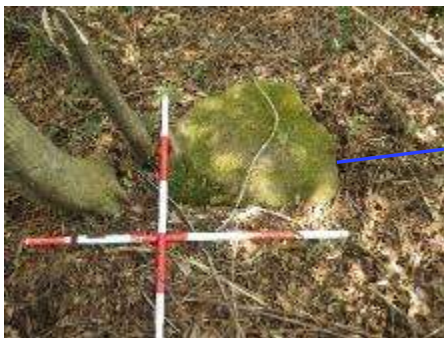
上空の見通は良好だが、0.6m×0.6m  
の転石これは大きさに違う

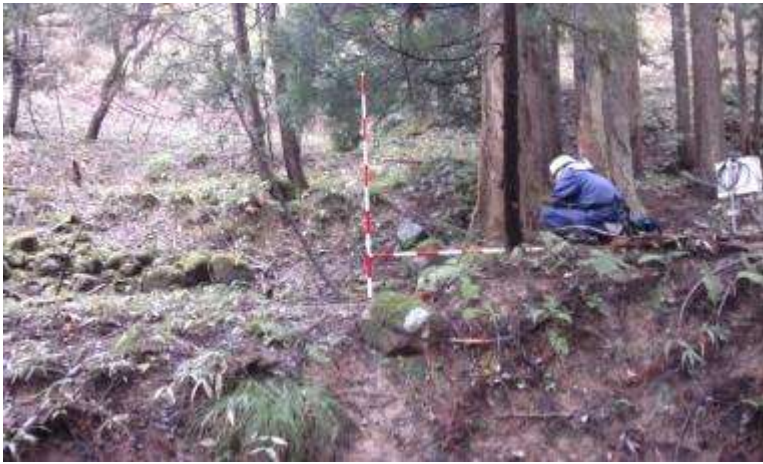
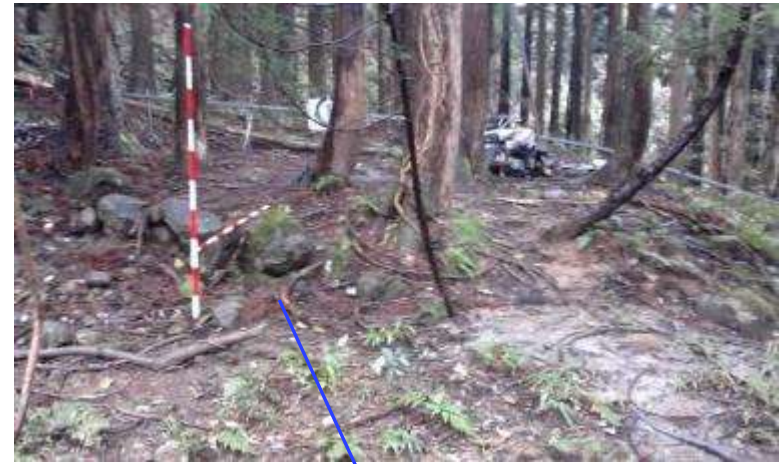
元、段々畑の段差。比高差0.45m程度。良く強調されて見える。

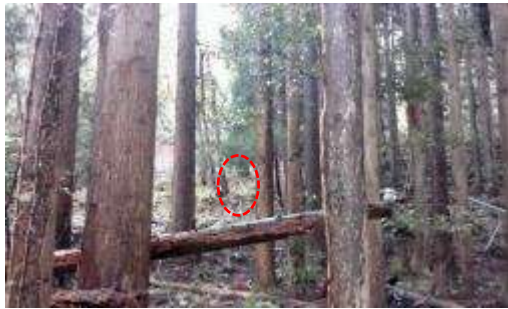
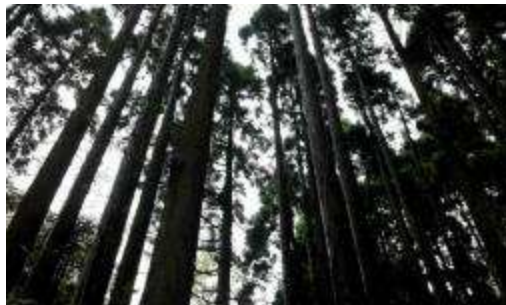
植林の内部だが、針葉樹の樹冠は上空の見通しがかなりマシなほう。

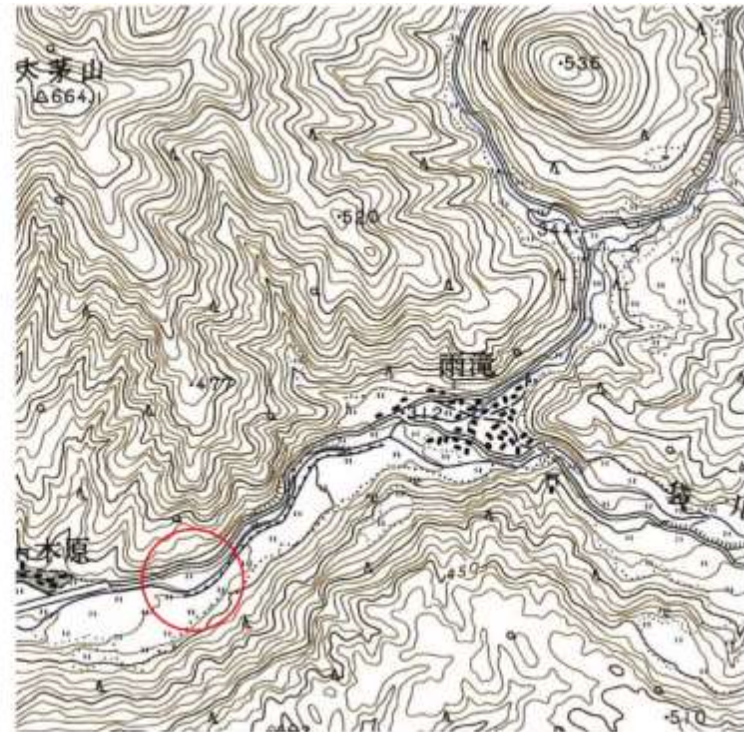
昭和48年測量の地形図

昭和48年測量の地形図(s=25,000)では川が今の形に曲がっている
