## 島後地区の地すべりと地質

## 島前地区の地すべりと地質

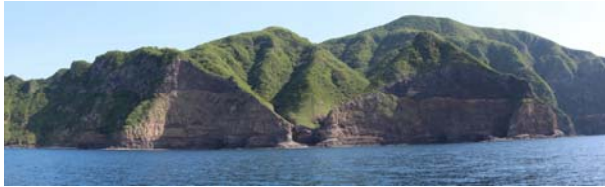
東国賀の新しい崩壊地形1

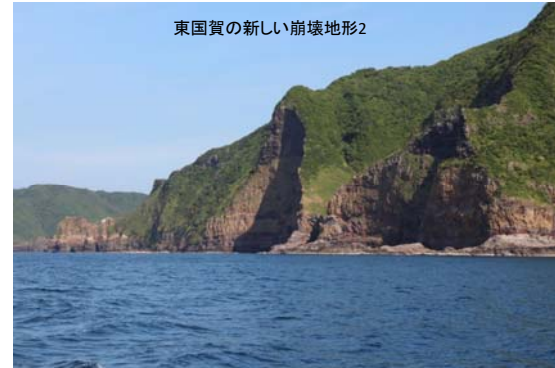
東国賀の新しい崩壊地形2
