### 3. 地震概要

#### 「平成30年北海道胆振東部地震」

### 4. 厚真とその周辺地域の地形・地質状況

## 6. 崩壊・地すべり調査

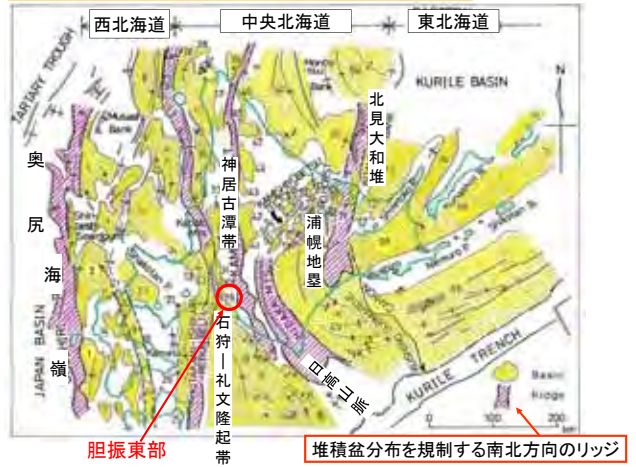
### 北海道とその周辺海域の新生代末期の地質構造区分および堆積盆分布

北海道とその周辺海域に多くの盆地がある

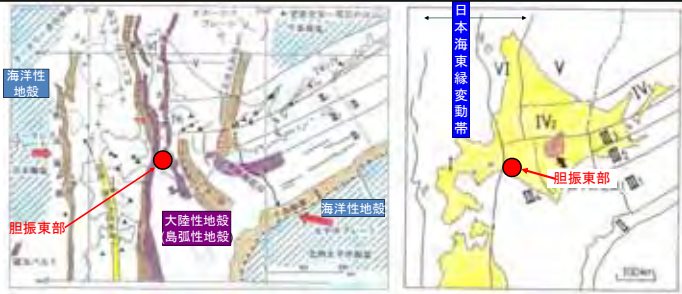
新生代末期の地質構造帯区分(ネオテクトニクス単元区分)

プレートテクトニクスに基づけば北海道とサハリン島は2億年前頃以降(中生代ジュラ紀~)ほぼ共通の地史変遷を経てきています。北海道では新生代になると太平洋プレートの沈み込みに関連した新旧の千島弧の形成運動が進行しますが、サハリンにはその影響はありません。一方、約300万年前以降(鮮新世中頃~)ユーラシア・北米両プレート間の圧縮運動が活発化し、日本海東縁変動帯の一部として北海道西部とサハリン島は共通のテクトニクス場に含まれることになりました。

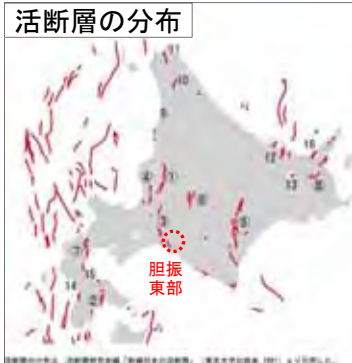
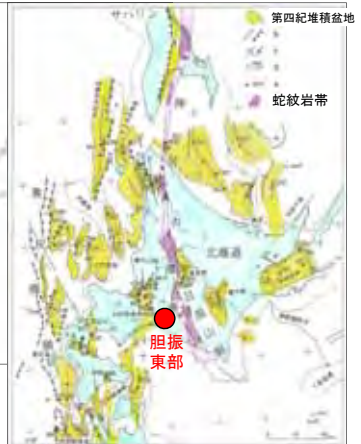
### 北海道付近の活断層分布

### 第四紀堆積盆地の分布

第四紀堆積盆と活断層の分布の間には密接な関わりがある

### 第四紀堆積盆地の周辺には活断層がある

第四紀とは260万年前以降現在の間のことで、地質の分野では地球46億年の歴史の中で極く最近の時代を指します。よって、**第四紀堆積盆地**は現在も沈降が続き、土砂がたまり、周囲の丘陵や山地が隆起する、**生きている盆地**のことです。

そのような盆地は周囲に断層をとまうことが多く、断層は一般に活断層としての性格を有しています。

**第四紀堆積盆地と活断層の分布には密接な関わりがあります。**

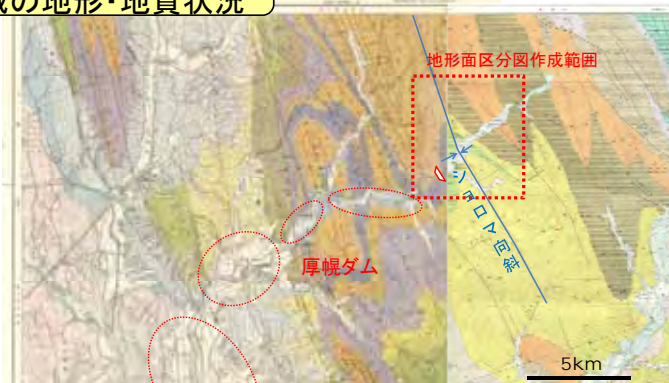
★厚真川中～上流域の地形と地質 (地質調査所1960年発行5万分の1地質図幅「早来」(「種別」))

厚真町を中心とした地域は地質的には、主に新第三系堆積岩よりなる褶曲地帯で、地形的には細かく開析された山地(小起伏:標高400m以下)と丘陵地帯を主体とする。西寄りの部分では中期更新世以降の海成段丘が発達する。厚真川が北東から南西へ向かって流れ太平洋に注ぐが、その流域には沖積低地が膨脹を繰り返して分布する。狭くなった部分には、石狩低地東縁断層帯などの地質的構造線(帯)が通過することから、沖積低地の広がりは活構造(断層)に規制されている可能性がある。中～上流部では下位よりT1～T5の河岸段丘面の発達が顕著である。T5面(現河床からの比高30m前後～40m前後)で、その形成(離水)時期は5～6万年前で、それより古い(高い)段丘面は確認できず、地殻変動の進行により消失したものとと思われる。

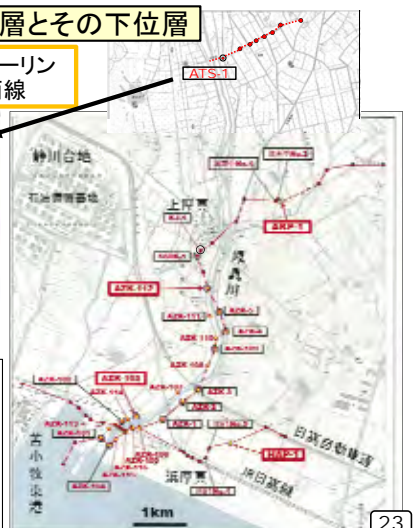
厚真川下流域の調査・研究ボーリング孔の位置図および解析断面線

富野 沖積層断面図の位置

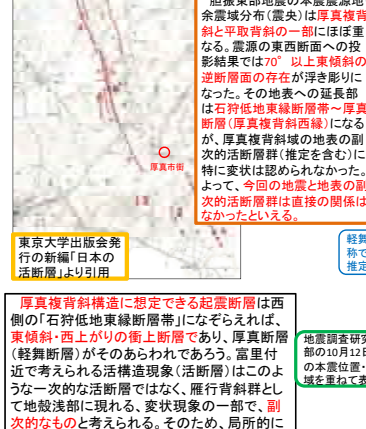
### ★厚真地域の活構造と今回の地震の関係

厚真複背斜および厚真断層(衝上断層)は活構造(活断層)の可能性が高い

胆振東部地震の本震震源地・余震域分布(震央)は厚真複背斜と平取背斜の一部にほぼ重なる。震源の東西断面への投影結果では70°以上東傾斜の逆断層面の存在が浮き彫りになった。その地表への延長部は石狩低地東縁断層帯～厚真断層(厚真複背斜西縁)になるが、厚真複背斜域の地表の副次的活断層群(推定を含む)に特に変状は認められなかった。よって、今回の地震と地表の副次的活断層群は直接の関係はなかったといえる。

軽舞断層の名称で活断層が推定されている

地質調査研究推進本部の10月12日公表の本震位置・余震分布域を重ねて表示

図は5万分の1地質図幅「早来」の図に加筆

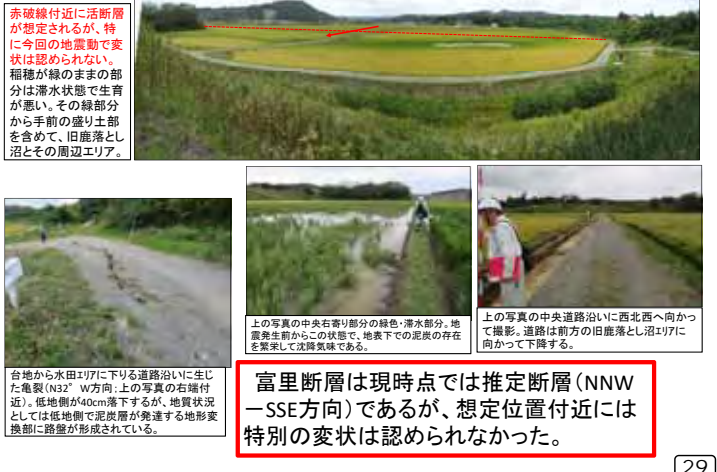
913-08地点 (富里旧鹿落とし沼付近)

★富里中央 旧「鹿落とし沼」付近(富里断層)

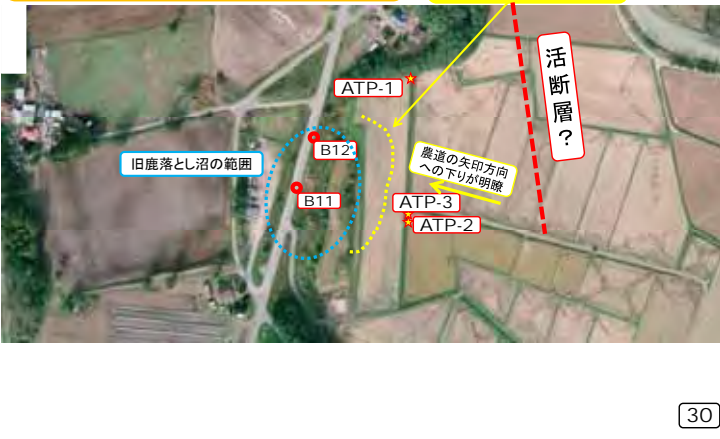
富里「旧鹿落とし沼」付近の空中写真(泥炭コア採取箇所位置図;地盤変状)

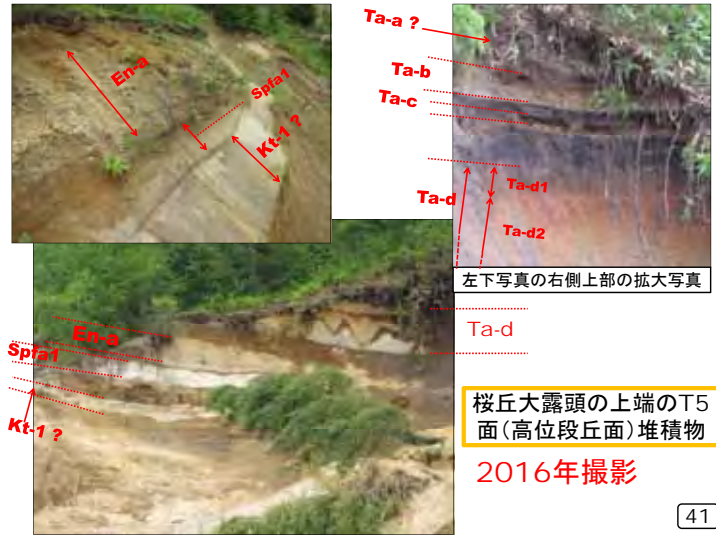
段丘面と河川堆積物・降下火山灰の関係(テフロクロロジー)
