7. 厚真川上流の地形面区分と段丘堆積物調査から言えること

★地形面区分と柱状対比図(テフロクロロジー)

厚幌ダム工事関連地域の地形面(段丘面)区分とその諸元

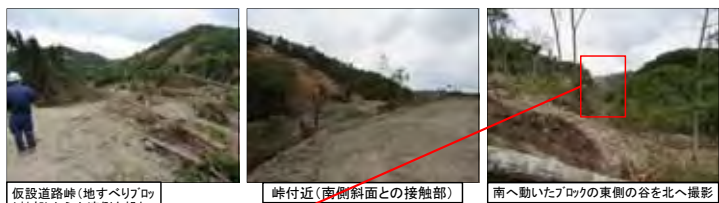
仮設道路峠(地すべりブロック軸部)から上流側を望む
峠付近(黄側斜面との接触部)
南へ動いたブロックの東側の谷を北へ撮影

924-11地点(日高幌内川中流赤間/沢分岐点付近)は従来、新旧の地すべり地形が知られていた所である。胆振東部地震では分岐点の北北西に位置する地すべり地形について**西側尾根部の移動・北東部滑崖付近の崩落・分離・移動**が生じた。

地震後の空中写真によれば、前者については、尾根部が滑崖部と分離して、南へ500m程度移動し、日高幌別川の谷を塞ぎ、川に滞水状況(漏水でコントロール)を出現させている。移動したブロック(幅200m弱×800m)は新第三系経舞層泥岩より成り、南～南東へ10°程度の層理を有しており、層理面がすべり面になった可能性が考えられる。さらに、末端では崩壊が進み、泥岩塊～角礫の集積体が日高幌別川の上・下流へ向かって押し出されている。

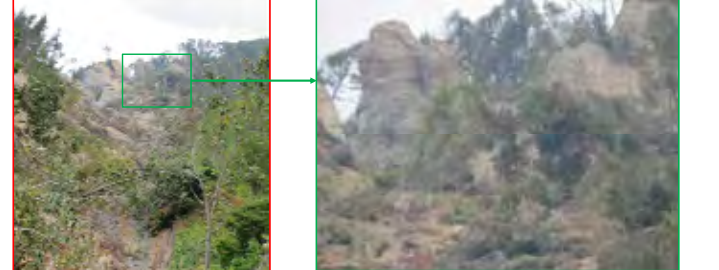
上の写真の谷奥部(分離岩峰は地震・地すべりにより発生した)

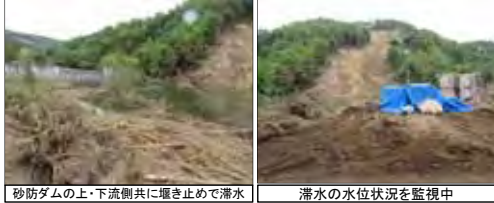
滞水の水位状況を確認中

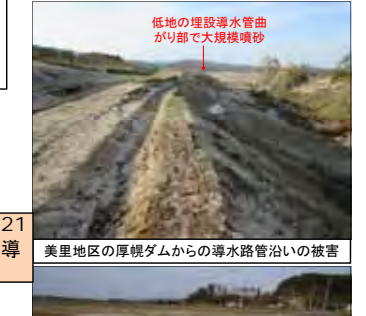
1023-19, 21地点(美里; 導水路管)

美里地区の厚幌ダムからの導水路管沿いの被害

低地の埋設導水管曲がり部で大規模噴砂

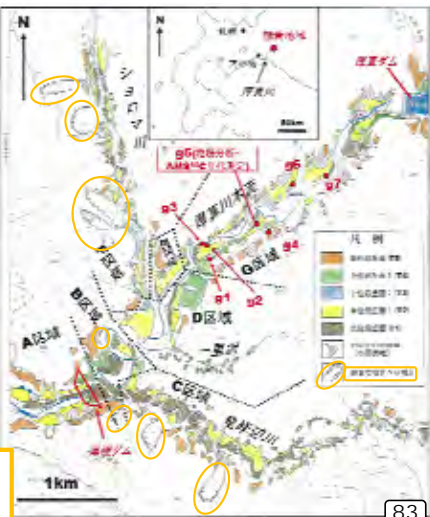
厚幌ダム水没箇所全景
ダム堤上から東北東へ向かって撮影(厚真町教育委員会)

厚幌ダム工事関連地域の地形面区分全体図
(国土地理院発行2.5万分の1「厚真川上流」使用)

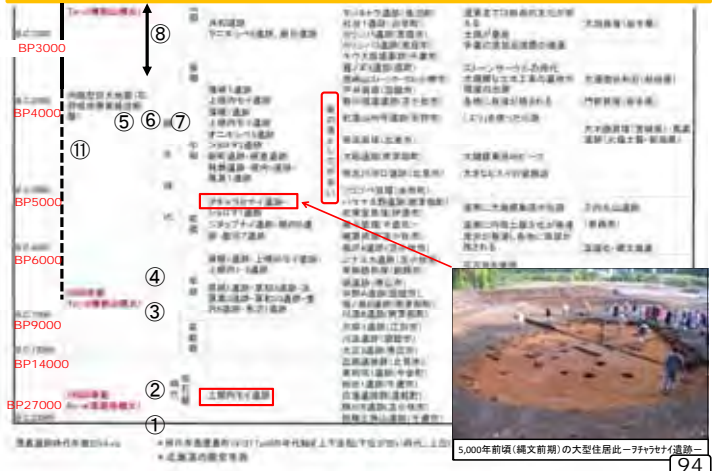
厚真川流域の遺跡の変遷(厚真町教育委員会編集)一その1一
(中～下流域の沖積層、上流域の河岸段丘堆積物に対応)

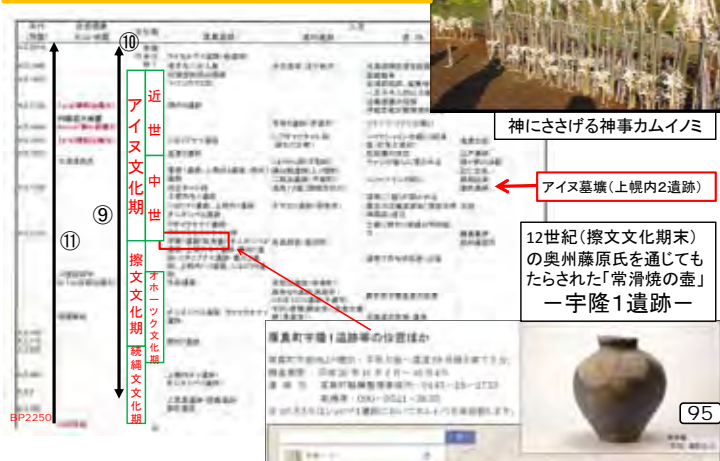
厚真川流域の遺跡の変遷一その2一
(2,500年前以降、縄文～擦文～アイヌ文化期)
