③ボーリング調査の結果

<地すべり発生のメカニズムについて>

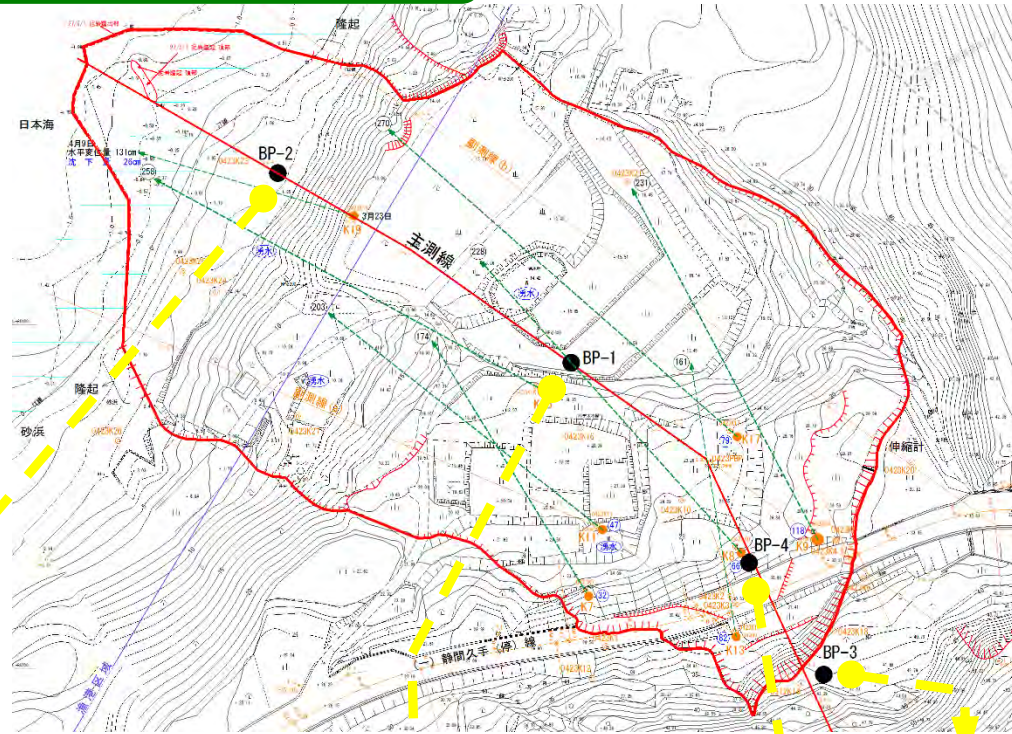
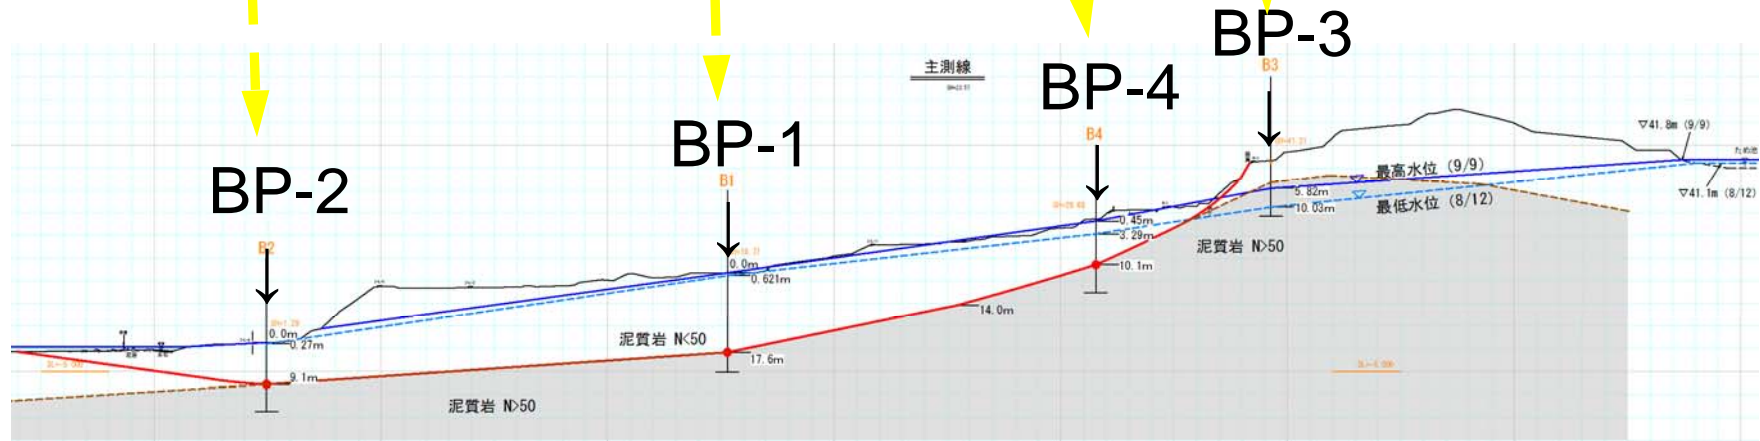
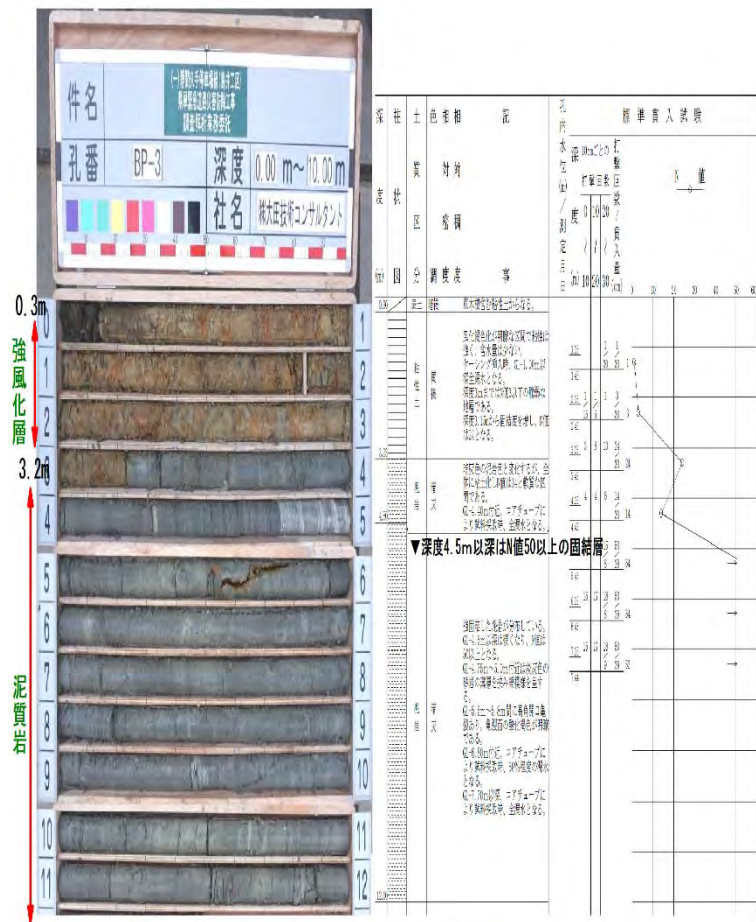
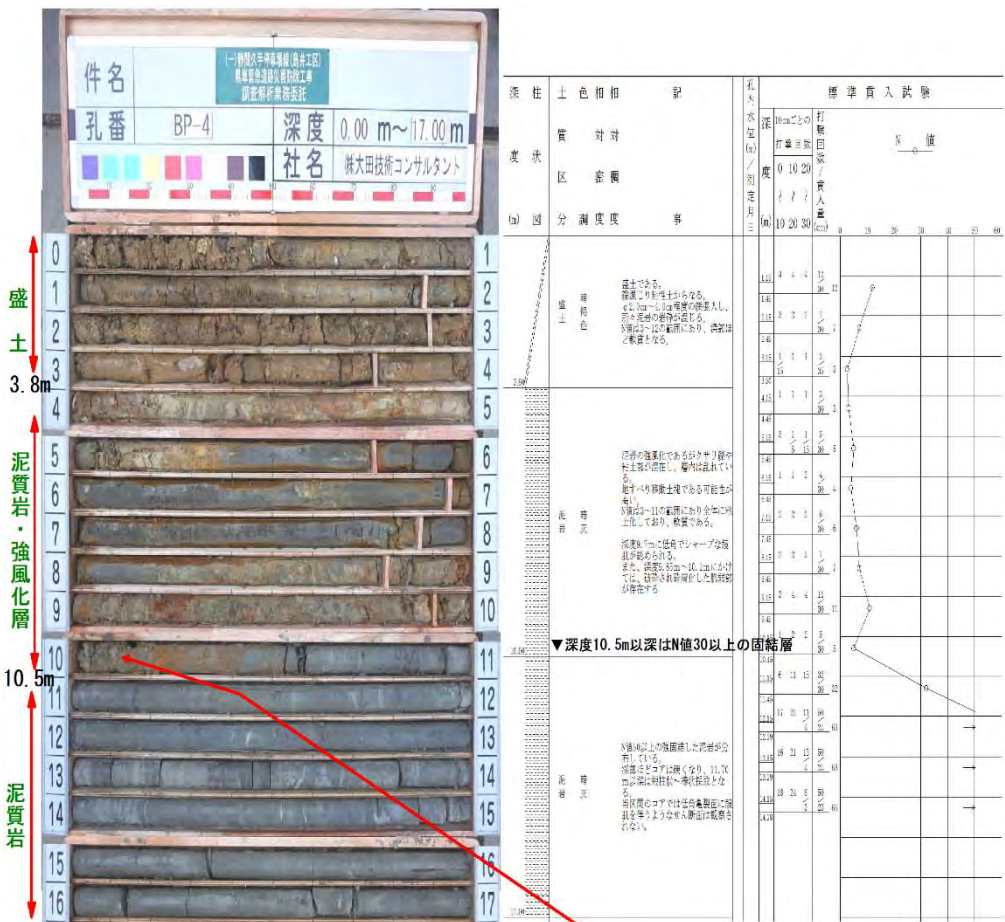
※本孔のコアには、鏡肌などの明瞭なせん断面はない

●深度10.1m 鏡肌は不明瞭だが破碎している

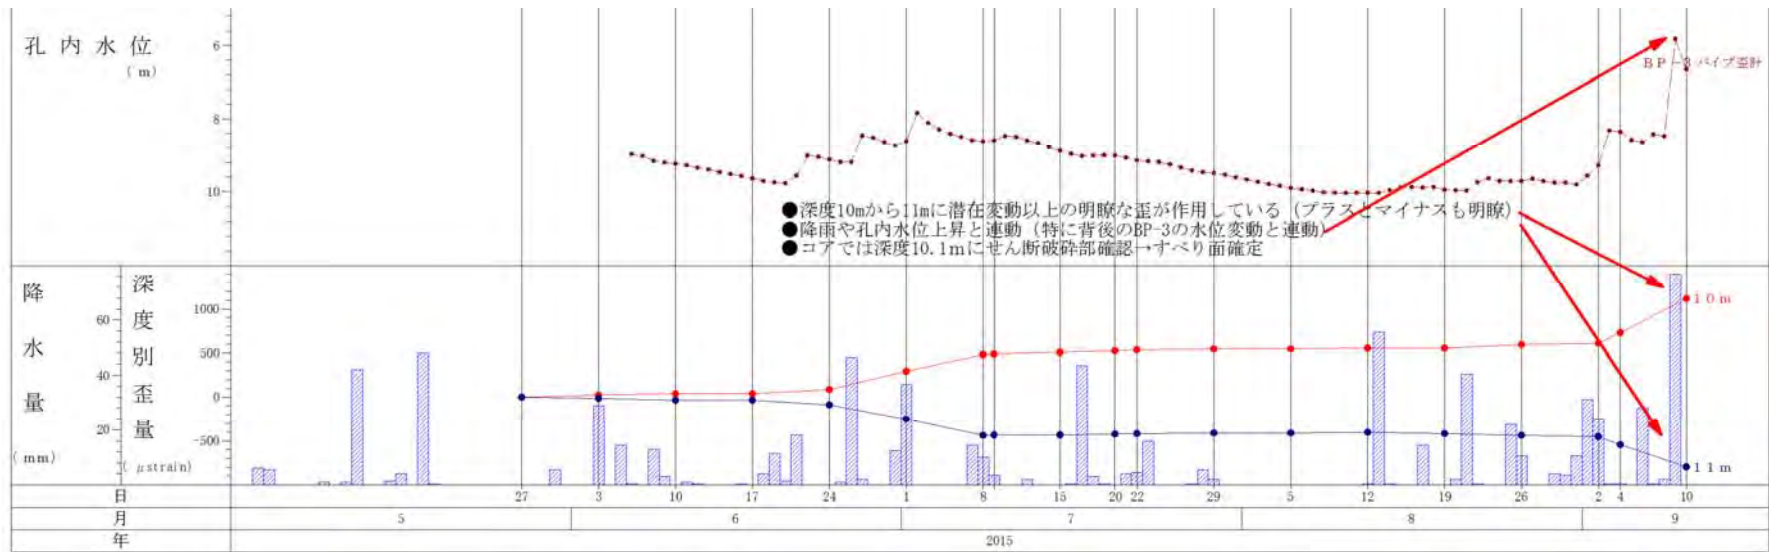
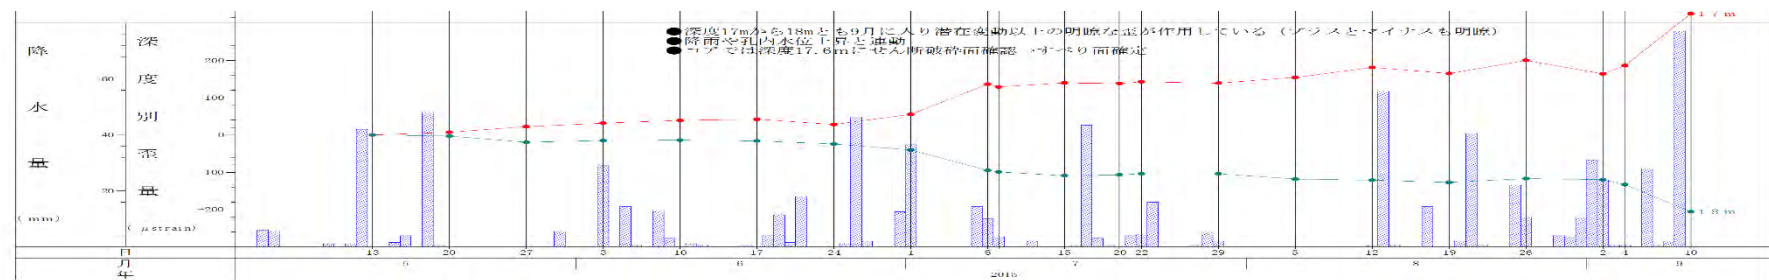
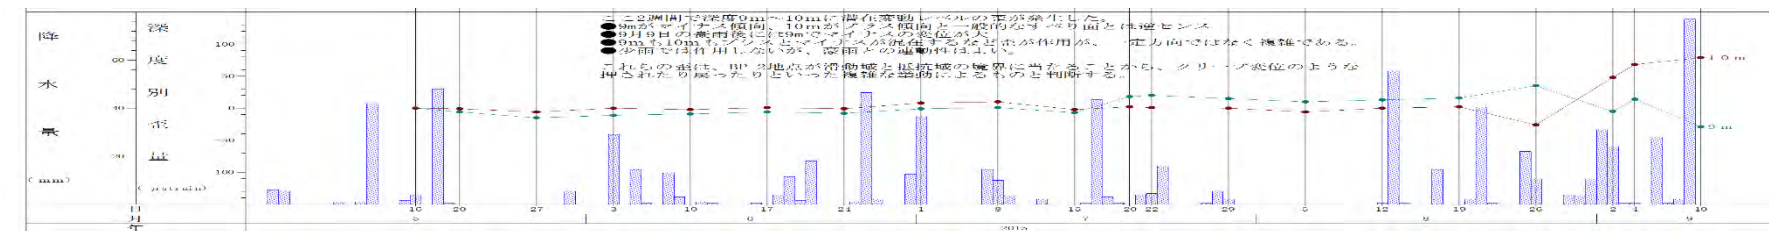
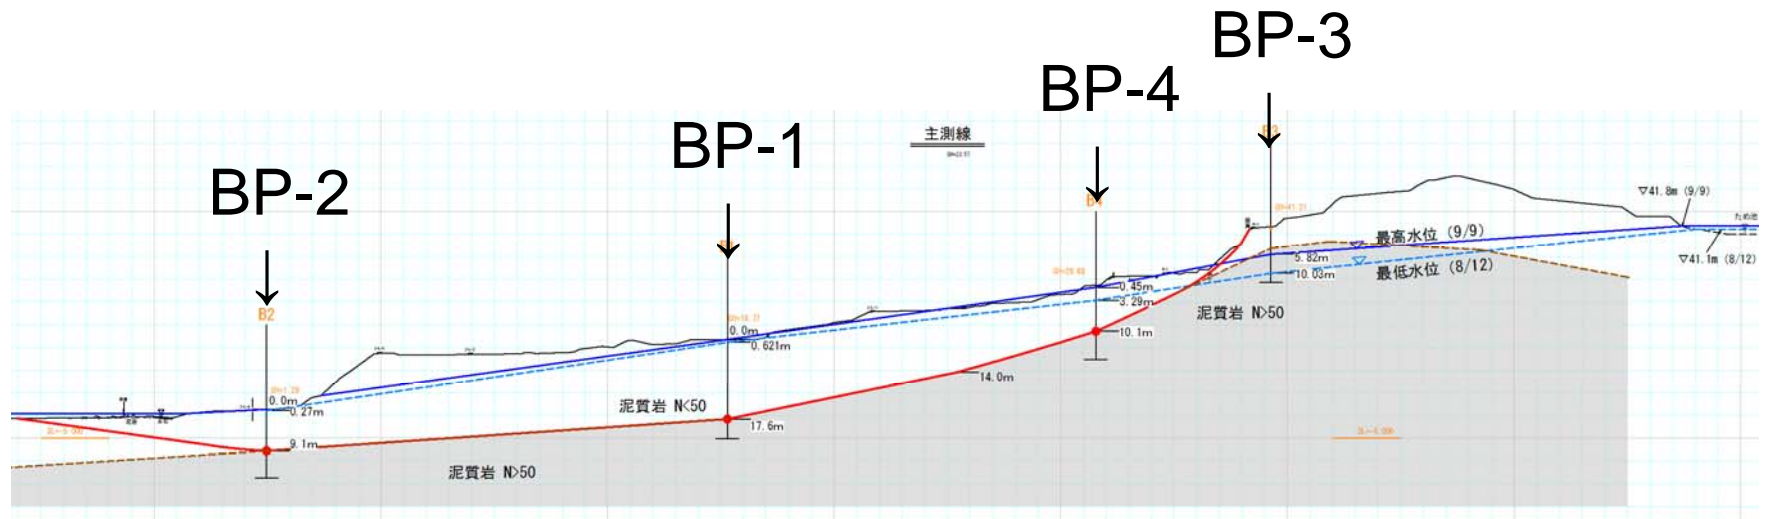
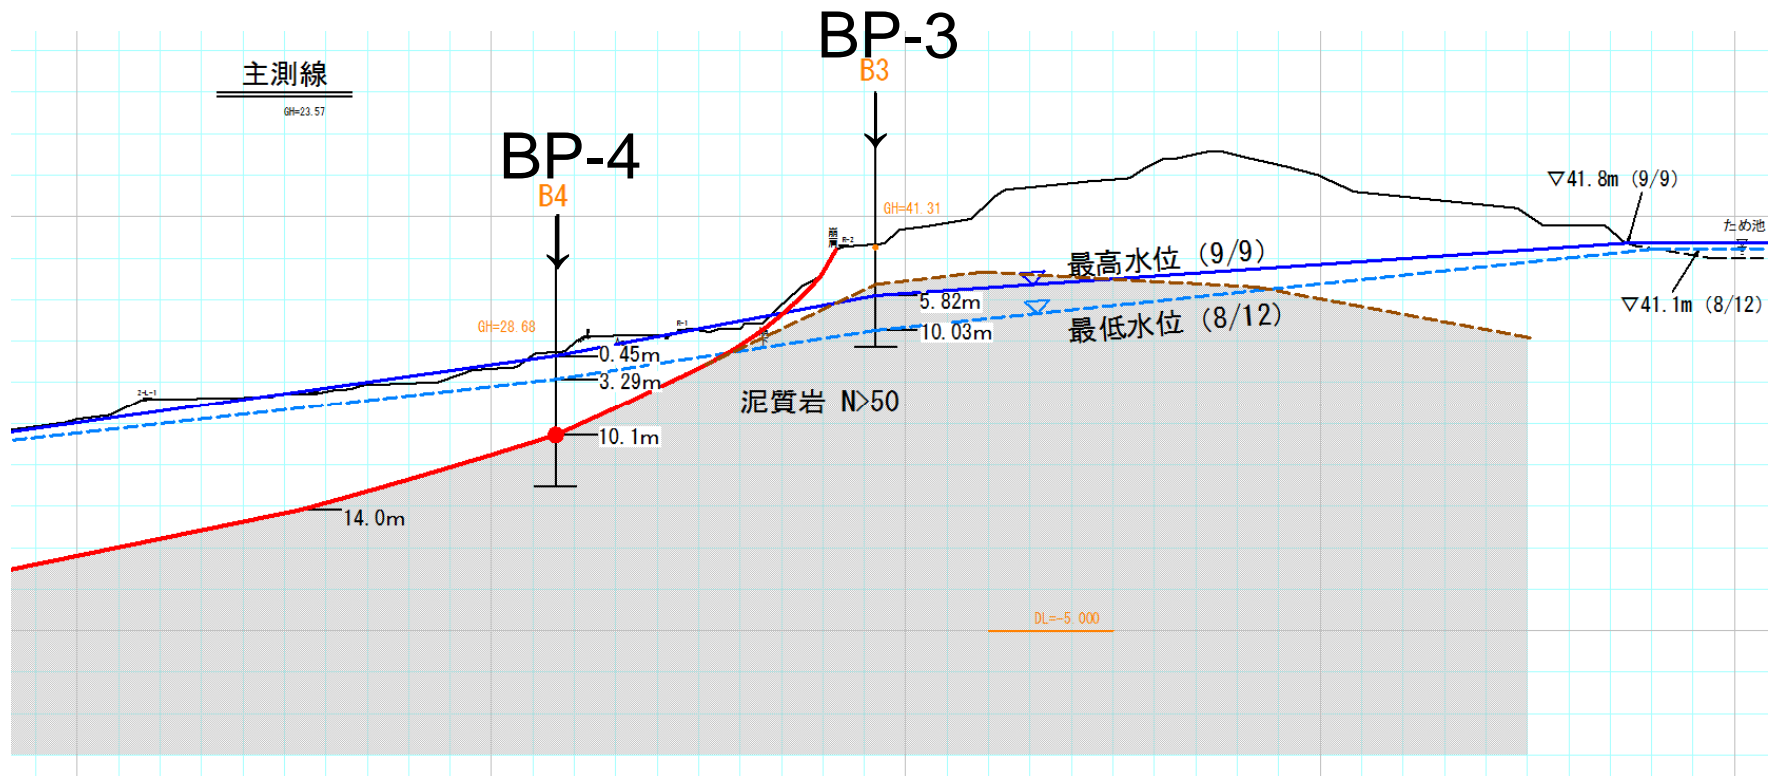
◆ 孔内水位の変化

- 当該背後地山は保水力、集水力が高い。
- BP-3の水位観測でも、降雨後に水位が4m近く上昇し、池の水位とも連動。
- 水位の上昇に伴って、地すべり頭部付近の地中に歪が発生している。
- 降雨後に地すべり頭部の地下水が上昇し、背後地山から過剰な間隙水圧作用。
- 泥岩軟質部と固結部の境界で強度低下が繰り返され、滑動に至ったと考える。
