大田市鳥井地区の地すべりについて

(株)大田技術コンサルタント 畑 和宏

①地すべりの発生と県道被災の経緯

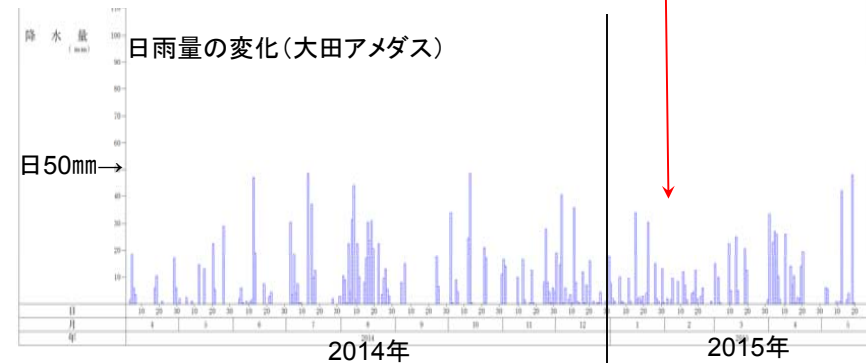
2月4日	県道にクラック発生
2月10日	現地踏査・定点観測開始 (x, y, z) ・ 片側交互通行規制
2月16日	地山に連続した亀裂を発見し地盤伸縮計設置
3月9日	6日から変位量が15mm/日程度となる。 ・ 全面通行止め
4月下旬～現在	ボーリング調査中

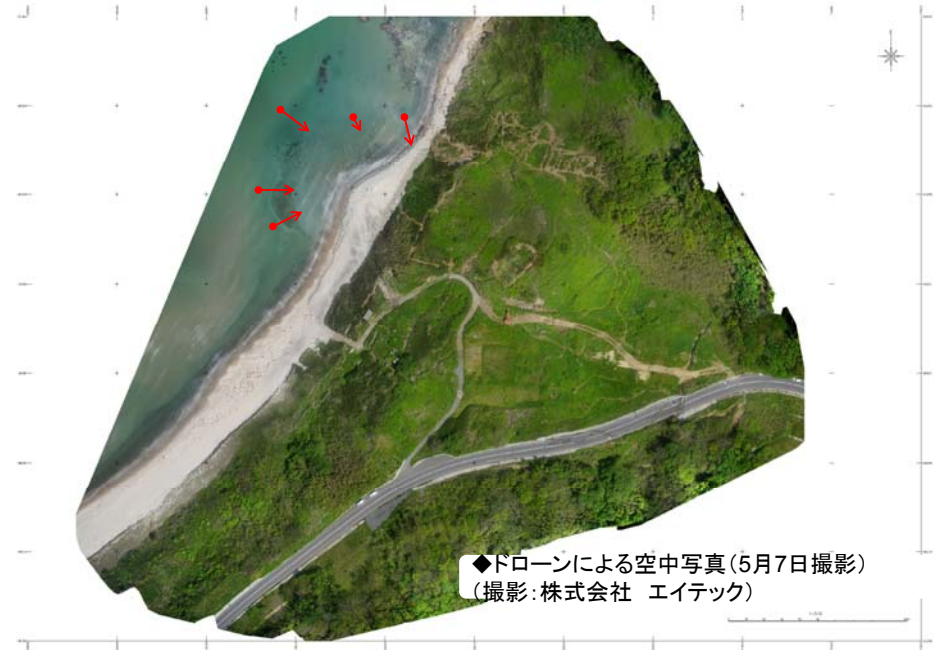
隆起や不明瞭

隆起明瞭 (地すべり末端部の押上げ)

砂浜

隆起 (地すべり)

下位の泥岩の軟質層が出現
