山陰防災フォーラム 2012年 秋の講演会

島根県内において
最近発生した斜面崩壊について

(株) 藤井基礎設計事務所
藤井 俊逸
齊藤 龍太

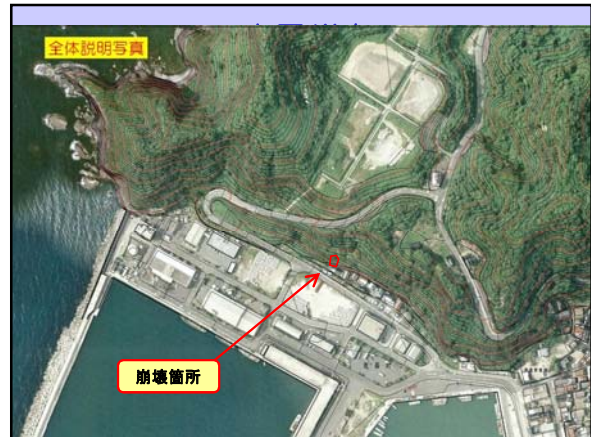
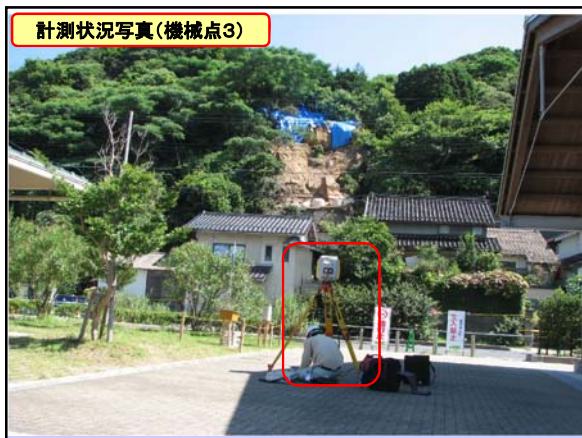
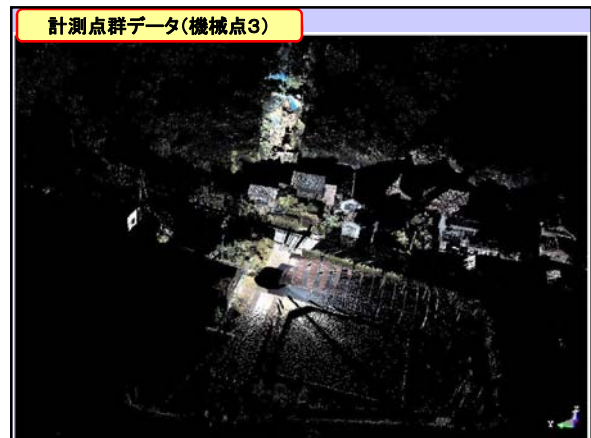
本地は、巨大岩塊が落下した箇所で、崩壊機構を探る上で、落下岩塊がどこから落下したのかを調べるのが、重要となった。

そこで、現地の3Dスキャナー測量を実施して、落下岩塊がどこから落下したのかを想定した。

ここでの結果は、得られた資料を基に、あくまでも想定で落下岩塊位置を決めたものである。この結果を目安として、機構解析に利用するものである。

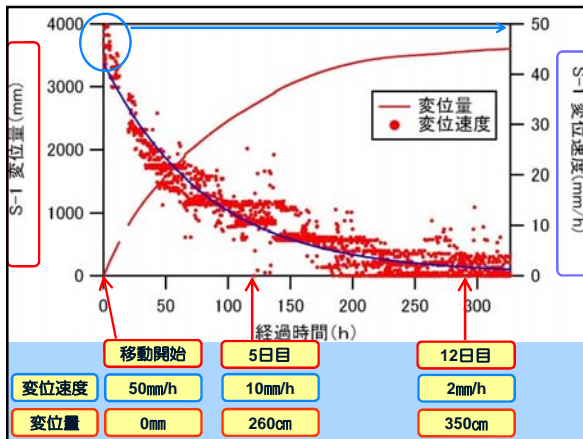
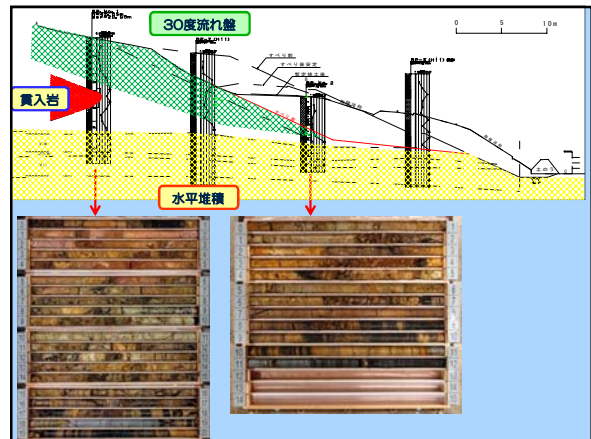
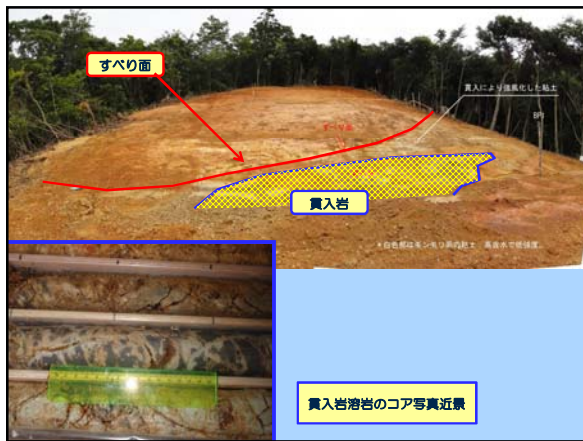
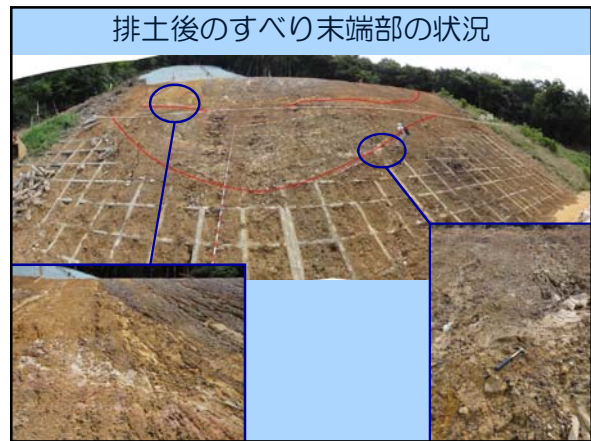
地すべり機構

- ・素因
 - 地層形成（頁岩）とほぼ同時期に溶岩が貫入
 - 貫入により頁岩層が傾斜してすべり面を形成
 - 二次堆積により頁岩層が凹み、周辺が強風化
- ・誘因
 - 融雪により地下水位が上昇し、すべり面付近の間隙圧が増加

ナットモデルによる変形状況再現

- ・頭部付近のすべり面は傾斜していたが、末端付近は水平に近く、崩壊時の勢いは減速
- ・頭部が下がり、末端の崩土が押さえとなり、地すべりが安定化
